雷州市客路镇“6·23”死亡事故调查报告

雷州市客路镇“6·23”死亡事故调查组

2022年7月14日

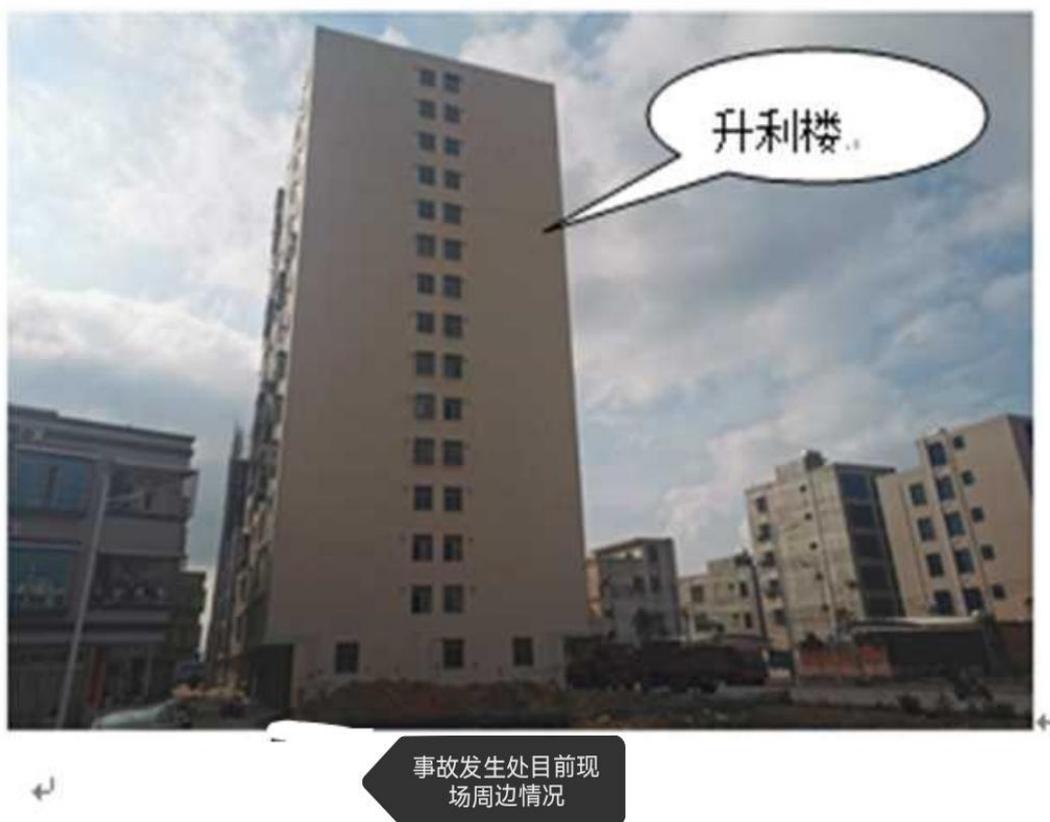
1、事发点是客路镇沿河路鸿合宾馆旁边，该工地已建成 15 层楼房，情况见下图：

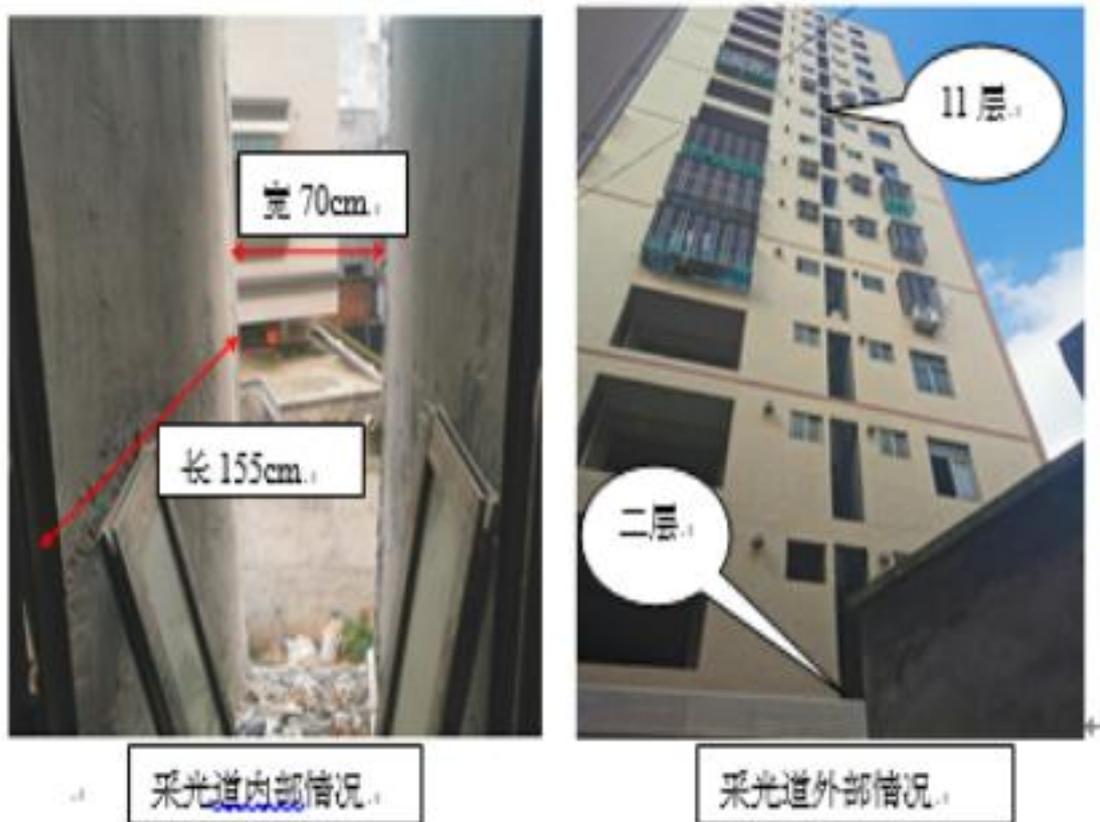
2、死者坠落后所在位置为二层采光道，位于楼房南侧，宽约 70cm，长度约为 155cm，该位置从二层至顶层中间没有遮挡

物。

(1) 事发时，楼房框架已完成施工。按设计采光道内没有其他构筑物，2层至顶部上下是空的，但在浇注时，整层楼面全部铺设模板，采光道部位的模板上有一层砂浆覆盖，模板的支撑已拆除。据调查和专家复原现场推理分析，死者邓三是站11层悬空的模板上进行清理，由于模板悬空，从11层坠落至2层受伤致死。

施工队违反模板拆除规范^①进行施工作业，第 11 层的空气道口在拆除支撑立杆后的模板失去支撑，形成高度约 27 米的悬空板，空气道口临边未设置防护设施或安全警示标志，形成建筑施工安全隐患；当事人在踩踏在第 11 层悬空的模板清理杂物时直接坠落至第 2 层空气道口底部重伤死亡，是此次事故发生的直接原因。

（二）现场施工负责人应加强作业工序管理，对模板工程等关键环节进行检查，避免发生模板悬空等重大隐患。
