# 雷州市调风镇“12·22”死亡 事故调查报告

2021年12月22日上午8时14分，在广东广垦调丰糖业有限公司动力车间蔗渣打包岗位上，发生一起高处坠落事故，造成1人死亡。

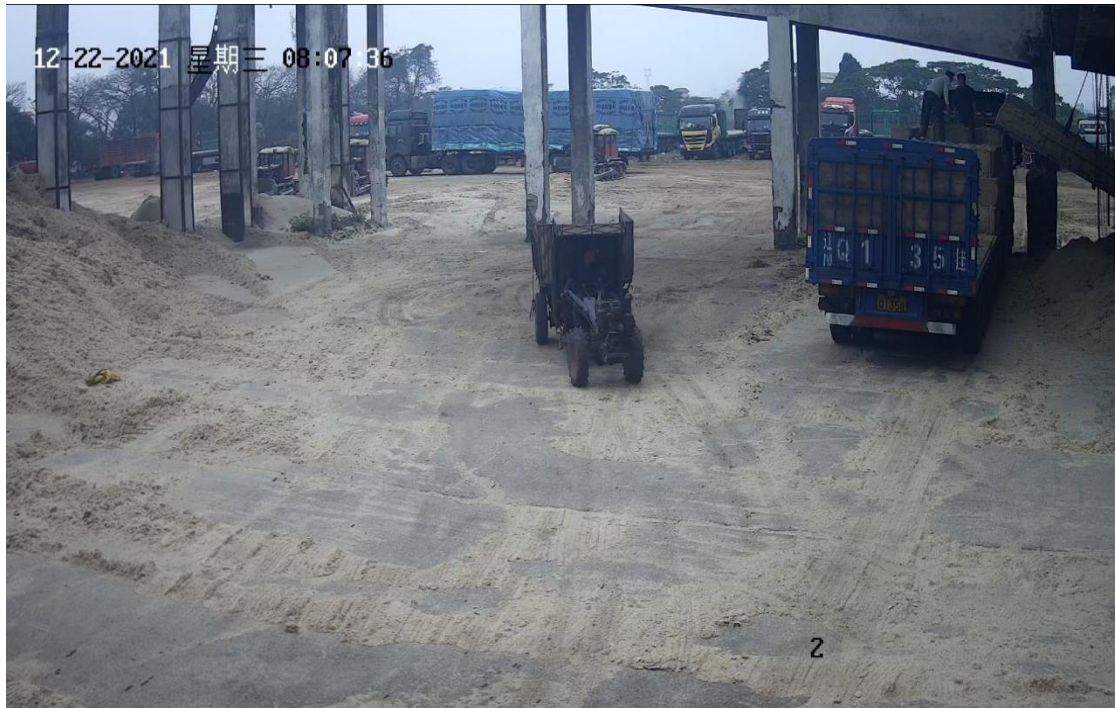
**图 1：** 7 时 33 分 01 秒，一辆（车牌为辽 M Q135 挂）大货车（两侧边栏杆已拆除）进入装车位，7 时 33 分 38 秒，死者韦建华开始爬上该大货车，开始进行蔗渣包堆叠作业。

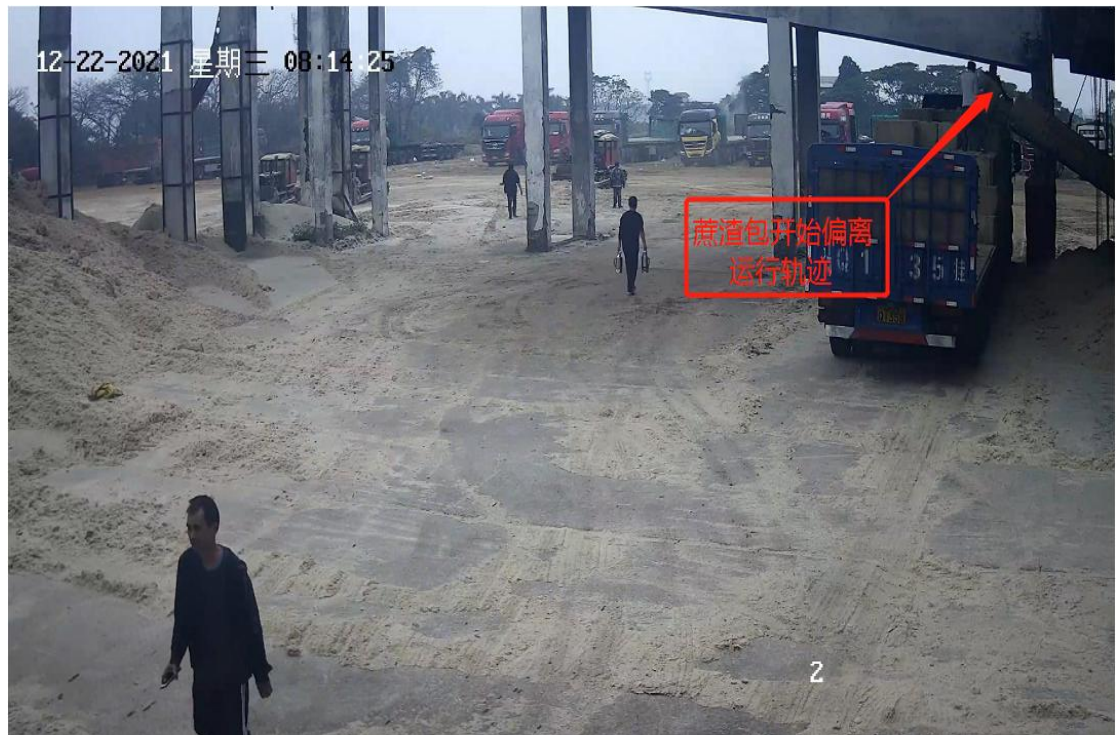
图 2：8 时 14 分 25 秒，蔗渣包从装车桥下落时重心偏差，韦建华试图用力将其扶正。

肇事蔗渣包下落时，当事人扶住让它落在第4层面上，试图让其立稳再翻滚至叠放位置，但因前后位置偏差，下落的蔗渣包并未落在底部蔗渣包的正上方，重心偏向当事人方向，肇事蔗渣包被下部的蔗渣包顶偏，随即侧倾，当事人本能想去扶正，但高0.8米的蔗渣包下落时，被顶在底部0.385米高（蔗渣包平放高度，以当事人站立位为基准）的蔗渣包上（视屏显示蔗渣包上部接近当事人肩膀），重量达45公斤蔗渣包顷刻碰到当事人，致使当事人从第3层蔗渣包上坠落至地面，肇事的蔗渣包随即翻滚落地，正好砸在当事人上身胸部和头部，最终导致当事人韦建华死亡。

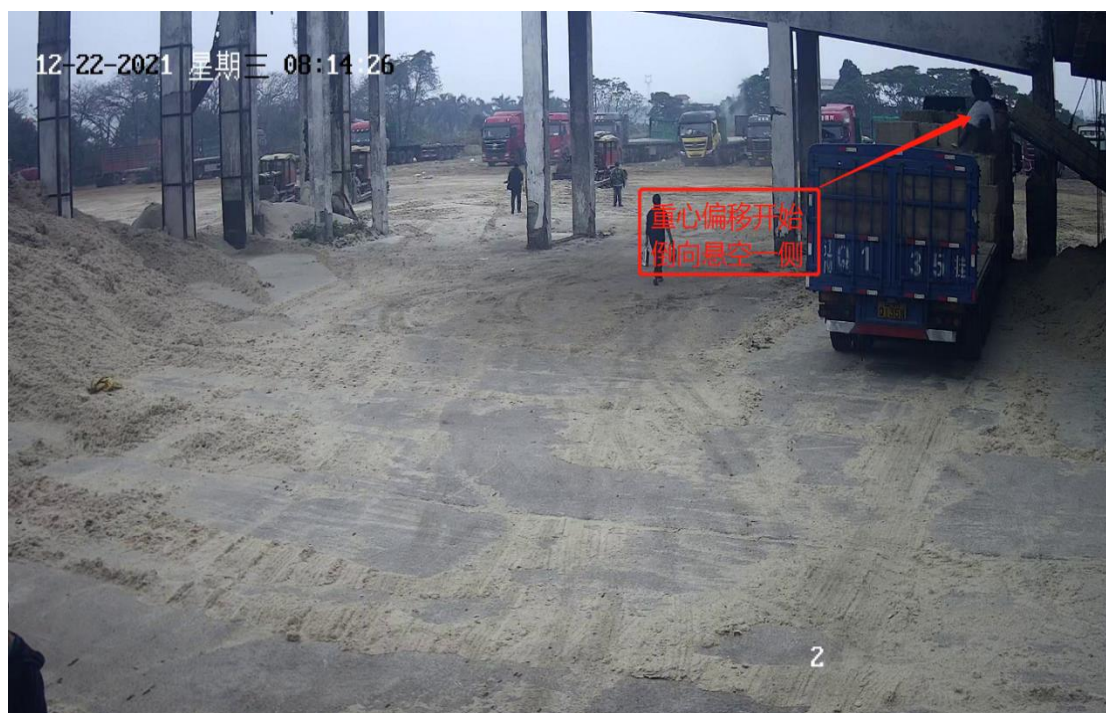
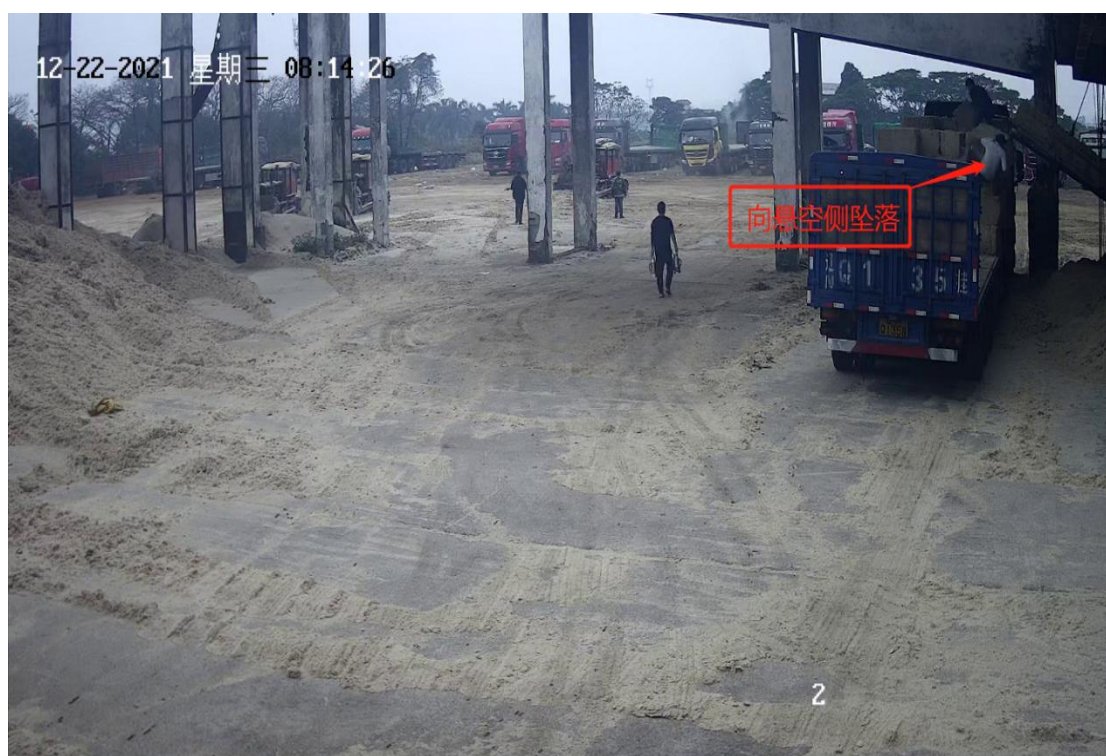
图 3、图 4：8 时 14 分 26 秒，重 45kg 的蔗渣包侧倾，其产生的推力将韦建华推向一边，导致其身体重心失衡而倒向悬空的一侧，随即坠落。

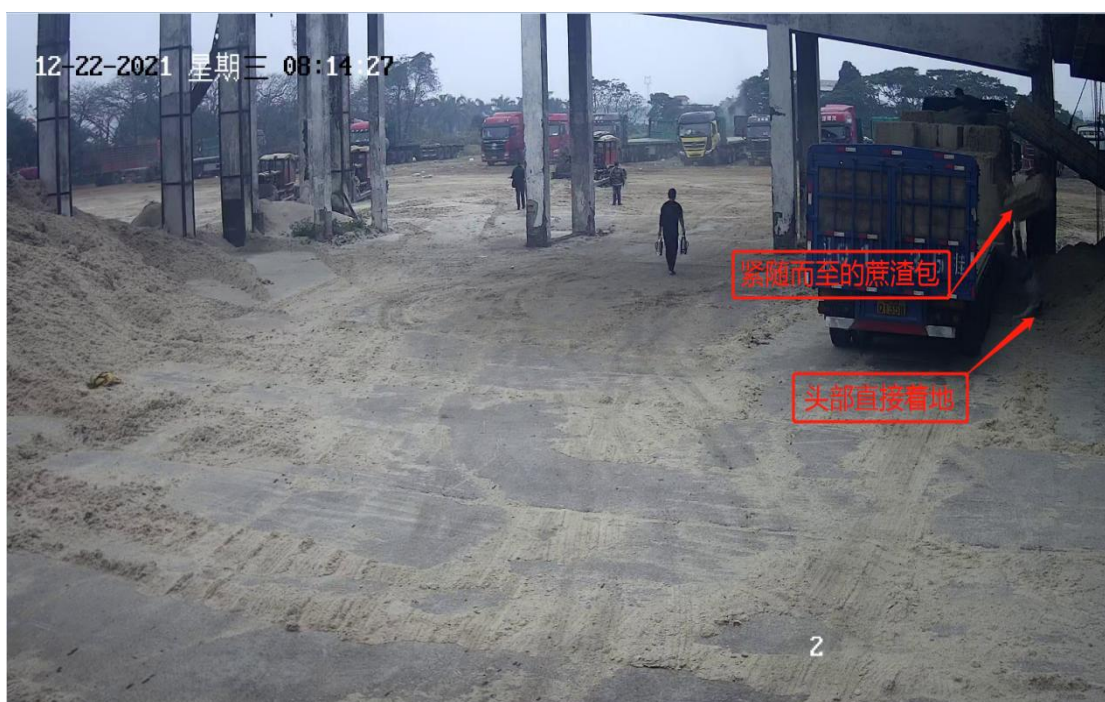
图 5：8 时 14 分 27 秒，韦建华从车上坠落至地面，头部直接着地后躺在地上。

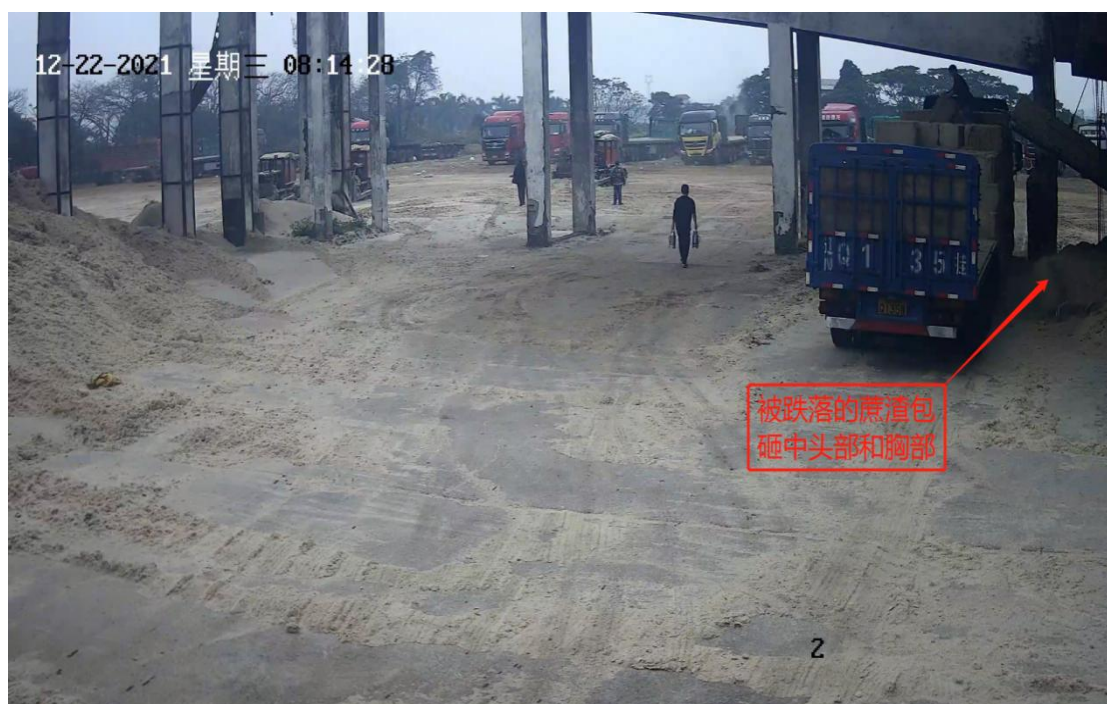
图6： 8时14分28秒，倾翻的蔗渣包跟随坠落，砸在韦建华的头部及胸部。

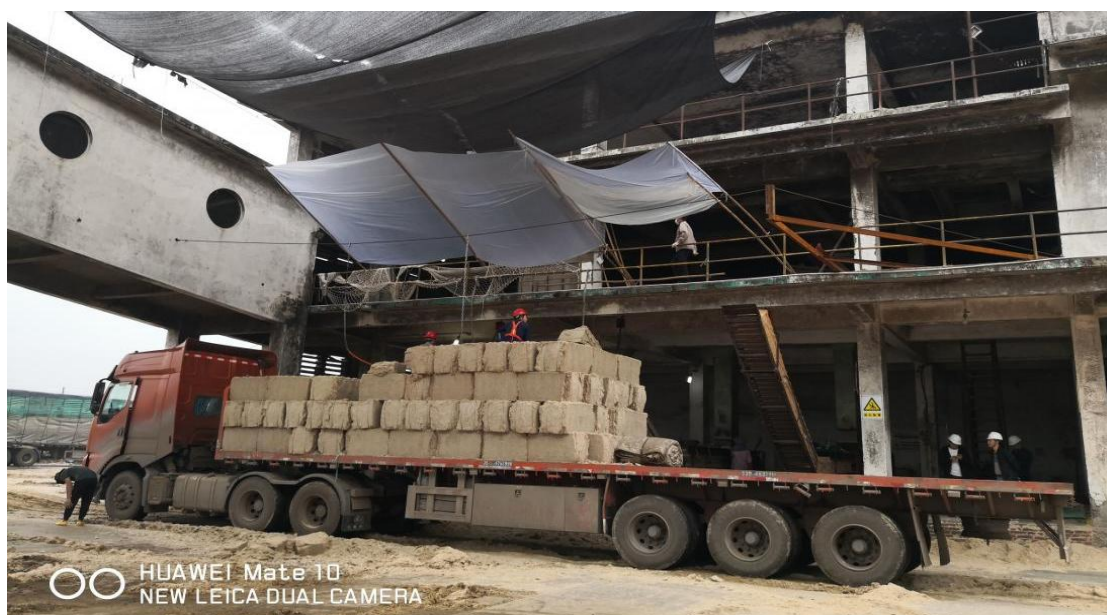
**图 7：** 蔗渣包装车现场情景。蔗渣通过卧式液压蔗渣打包机打包成为规格  $385 \times 450 \times 800$  长方体形，每包蔗渣重量约 45kg。

装车现场情景及液压打包推送装置如图 7~图 9 所示，图 7、图 8 中水平生命线装置和作业人员佩戴的安全绳为事故后的整改设施。
