# 雷州市客路镇“3·8”死亡 事故调查报告

2022年3月8日下午14时，在湛江金路糖业有限公司脱硫车间脱硫塔岗位，发生一起高处坠落事故，造成1人死亡。

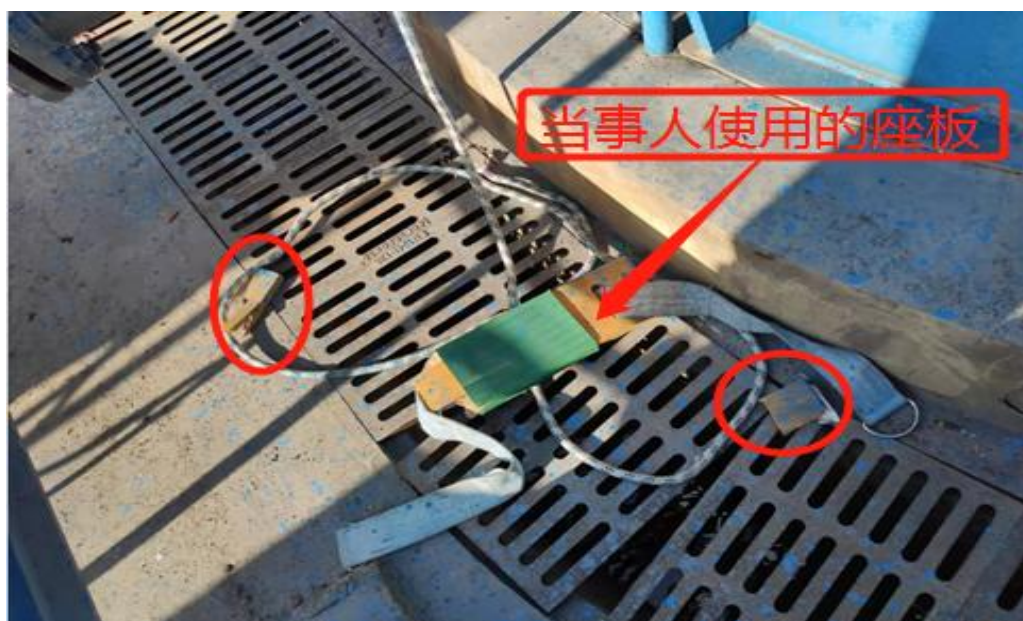
图 2 事发时摔碎的座板式单人吊具

调查组认定，导致人员与座板吊具同时坠落的唯一原因是：事发当时，当事人杨春运（死者）的座板、安全绳同时与工作绳脱离。

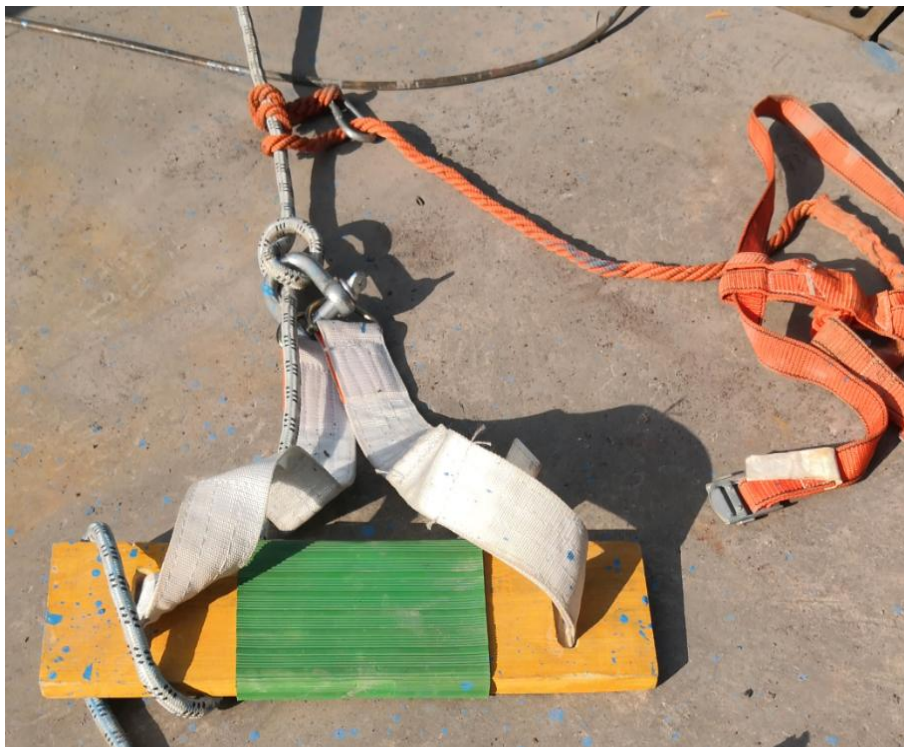
现场调查问询确认，当事人杨春运（死者）与座板一起坠落，身上穿戴的安全带完好。依据余礼平施工队作业人员现场演示的座板吊具和安全带的系挂方式（图3所示）可以推断，虽然安全带和单人座板显示一起系挂在工作绳上，但与《座板式单人吊具悬吊作业安全技术规范》规定的安装方式<sup>1</sup>不相符，因为只要座板吊具和安全绳中的任一件用品按图3所示方法进行系挂，都不会出现人员和座板同时坠落的情况（国标座板式单人吊具安装示意图如图5所示）。

图 3 作业工人演示的单人悬吊座板、安全绳系挂方式

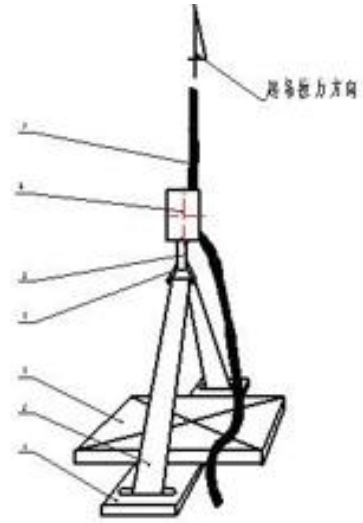
图 5 座板式单人吊具

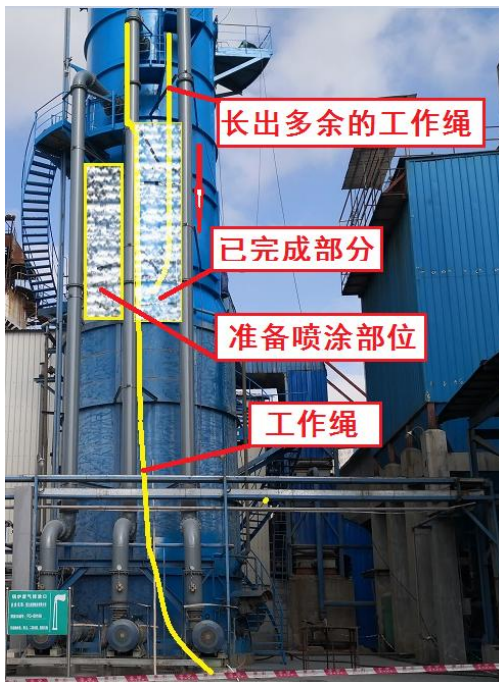
的喷漆（图 6 中的“已完成部分”），在准备转换工作区时（图 6 中的“准备喷涂部位”），因工作绳 2 是穿过平台与塔身的间隙布置（图 7、图 9 所示），无法在平台底部位置安装吊具。

图 6 当事人杨春运（死者）作业区转换示意图; 图 7 作业区现场对比

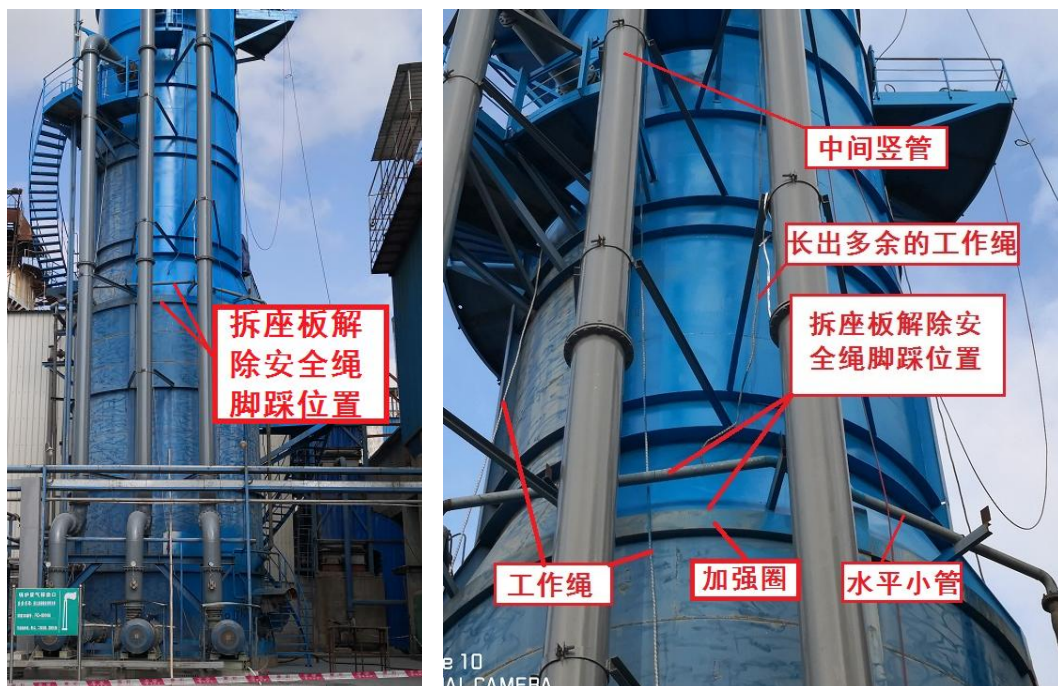
当事人杨春运（死者）没有依靠工作绳下到地面，而是弃用悬吊装置，在解除座板吊带连接器和安全绳连接器后，意图踩着加强圈和水平小管，直接攀行过中间竖管至另一侧，准备先喷涂下部；在当事人杨春运（死者）脚踩加强圈和附属管道（如图 8、图 9 所示）上，蹲身<sup>2</sup>解除座板吊带的连接器、安全绳连接器（俗称“挂钩”“挂扣”）后，脚底滑落，身体失衡，从 8.8 米高处坠落地面。

2 因上方有拉结角钢限制，人员无法直身站立（如图 9 所示）。

图8 当事人杨春运（死者）转换作业区位置示意；图9 转换作业区时局部大图

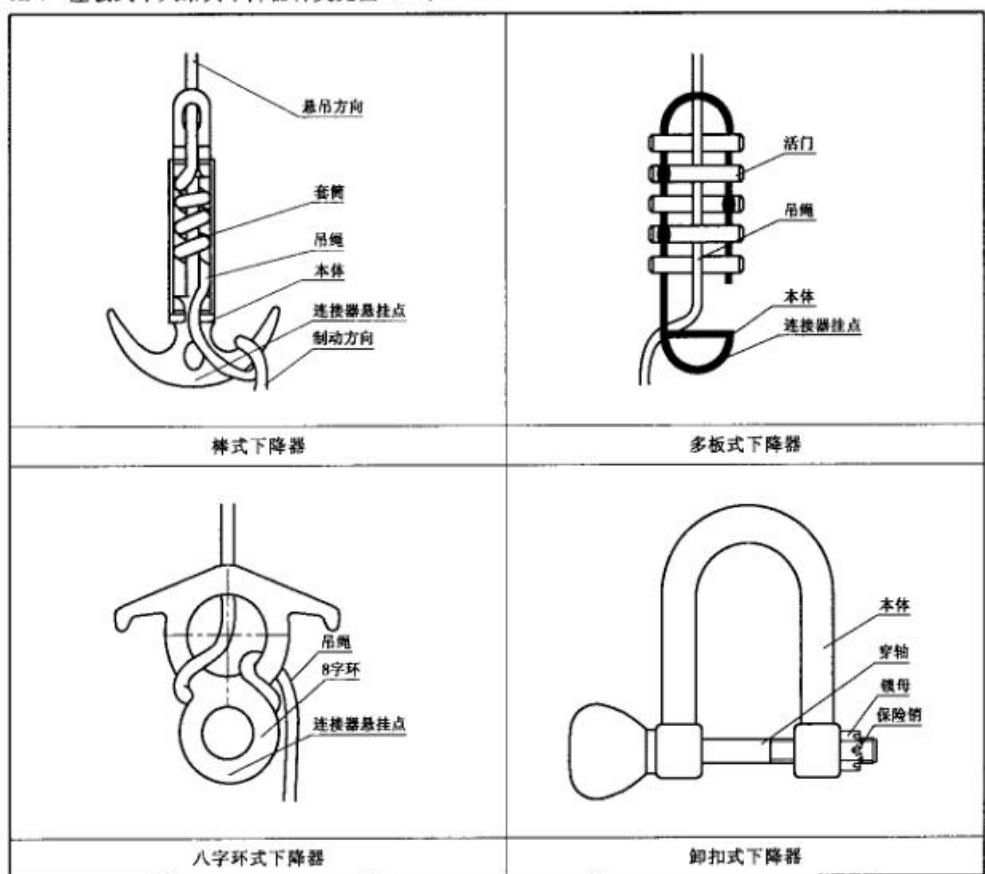
图 12 《座板式单人吊具悬吊作业安全技术规范》附图

国家标准 GB23525-2009《座板式单人吊具悬吊作业安全技术规范》对下降器定义备注中已不包含卸扣式下降器<sup>7</sup>，2009 年制定该标准时，鉴于当时国内还有很多高空作业企业还在沿用卸扣式下降器，淘汰需逐步进行，至今尚未明确禁止使用，故在标准附录中仍保留其示意图（如图 12 所示）。
