# 雷州市英利镇汇利木制品厂“1·2” 机械伤害事故调查报告

雷州市人民政府事故调查组

2024年6月

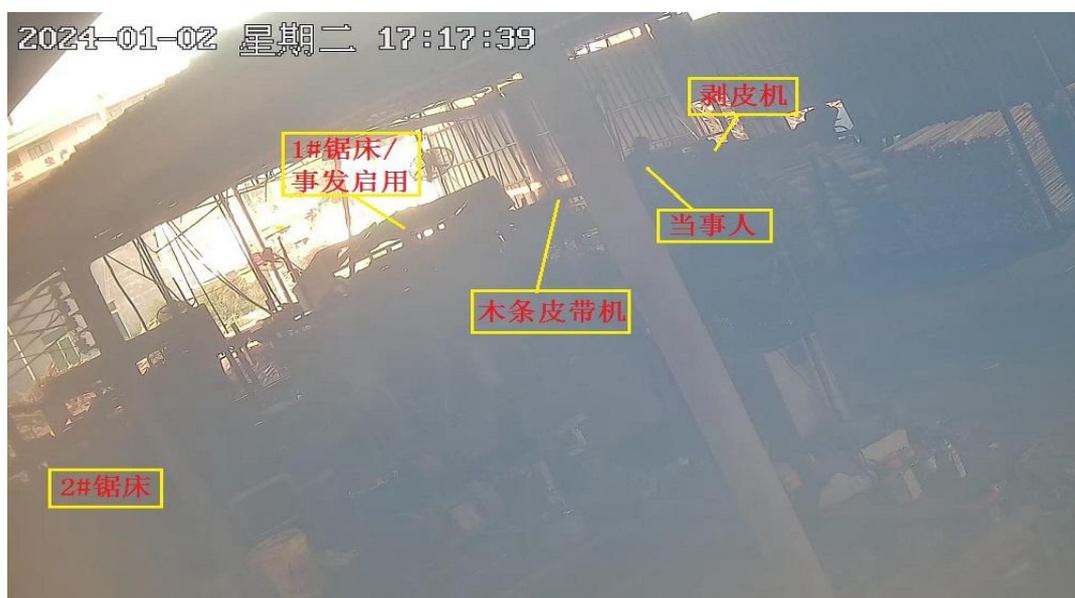
图 6 事发前监控视频画面

13分00秒，监控画面最远处的锯床（图6中的1#锯床）后有人员、物体动作影像，实际是韦宏美在做原木上料、锯切；

19分58秒，监控视频显示，韦宏美头部向右侧下方移动，抬起、随即消失，随后看到腿部上升、抬起、垂落。

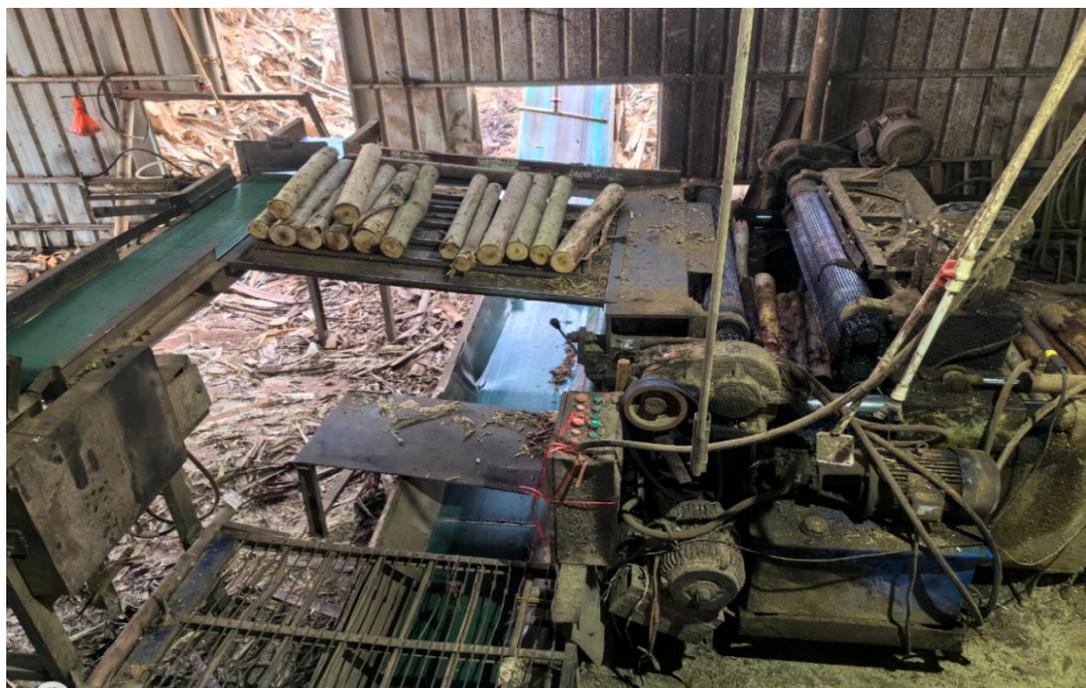
图 3 肇事设备剥皮机平面图

2、**事故现场**。肇事剥皮机位于汇利木制品厂中部偏东方向（靠国道 207 侧），其西北方向为锯木机，正南方向为刨板机。图 3~ 4 所示。

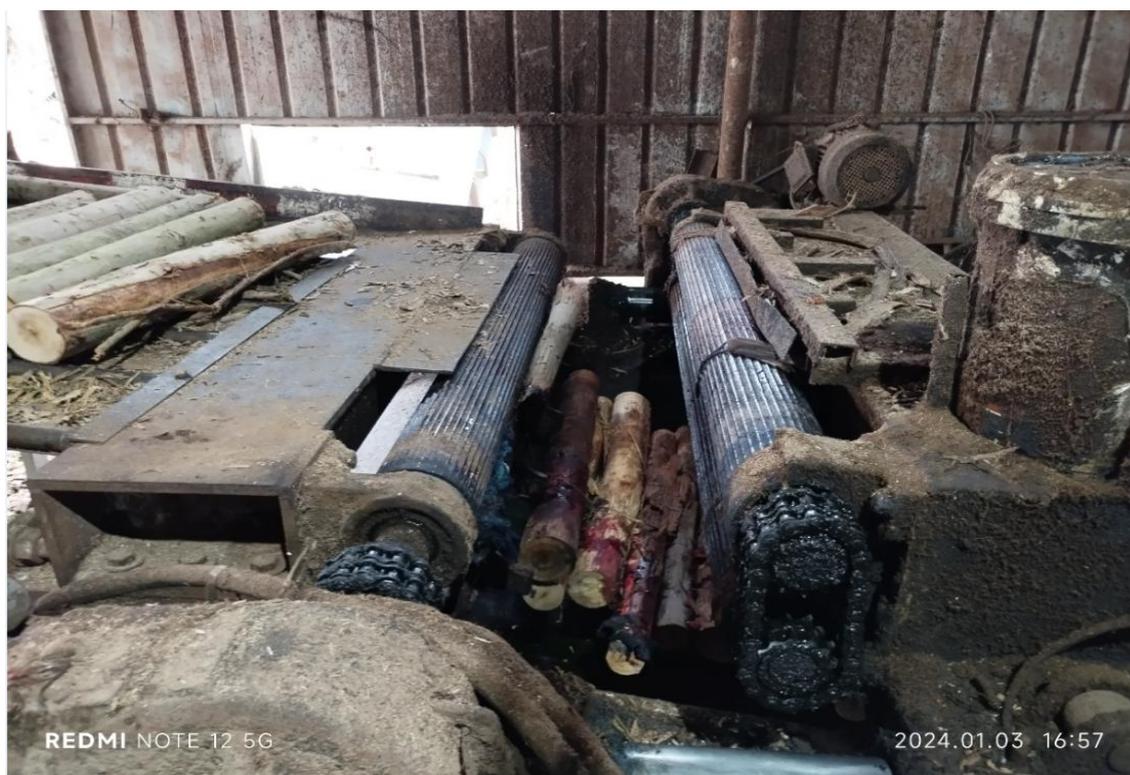
图5 剥皮机脱皮工作区域

3、肇事设备剥皮机基本情况。采用辊齿式脱皮机构，依靠电动机带动旋转时所产生的冲击作用，使木段在脱皮区域内做循环运动，同时绕自身回转，达到脱皮效果（如图5所示）。因设备使用年限较长，较为陈旧，其型号规格、安全操作注意事项等信息已无法辨认。汇利木制品厂也未保存该设备随机资料及安装、试运行等资料。

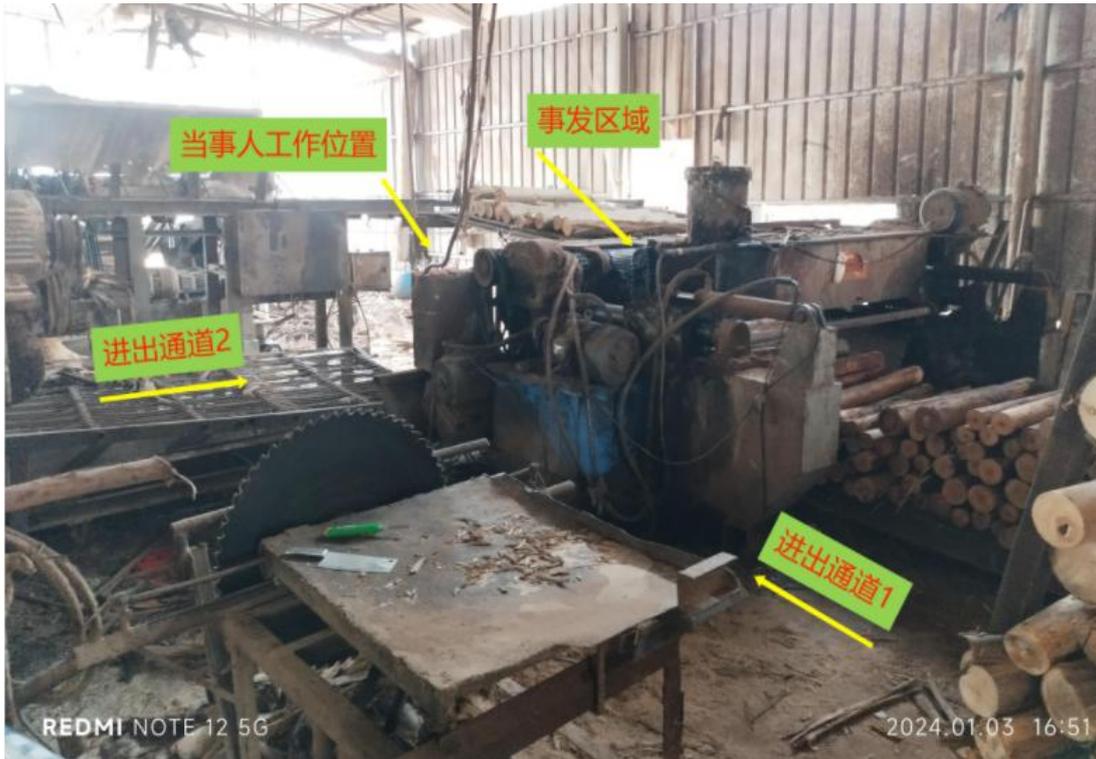
图 7 剥皮机四周环境情况

（4）肇事设备现场进、出通道狭窄<sup>[1]</sup>，未设置安全警示

标志<sup>[2]</sup>，未在现场张贴安全操作规程<sup>[3]</sup>。具体见图 7 所示。

加强日常安全管理，全面分析作业场所存在的风险点、危险源，对具有较大危险因素的场所、设施、设备，应设置明显的安全警示标志。

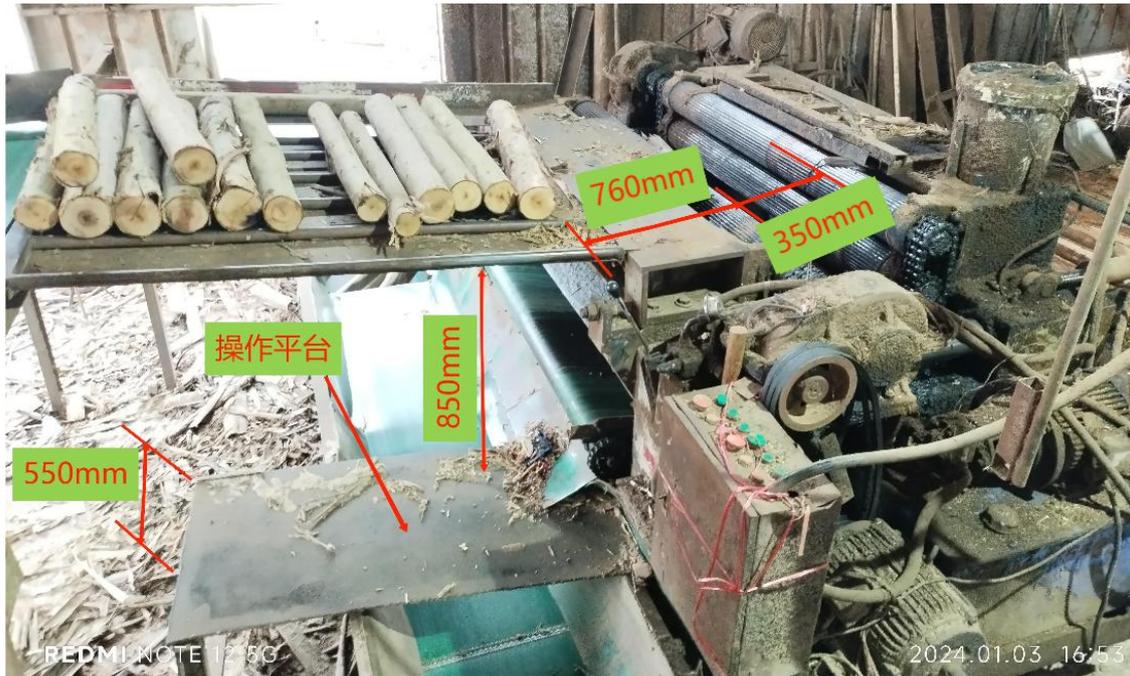
图 8 剥皮机实际操作位置

根据有关规范<sup>[4]</sup>要求，为防止伤害事故发生，机械设备应具有必要的安全防护距离，确保操作人员的人身安全。现场测量剥皮机设计保护结构高度为 1400mm（从地面计算），各项距离符合规范中的安全防护要求（具体见图 8~9 所示）。

汇利木制品厂进行设备安装时，因场地限制，将人员工作位置抬高至离地 550mm 处的树皮输送带上部（见图 8 标注“操作平台”处），导致各项安全防护距离发生变化。

(GB/T 23821-2022) 表格中的数据, 技术组认为剥皮机现场安装后, 破坏原有设计的保护结构高度, 已不再具有相应的安全防护功能, 上肢很容易触及危险区域而导致伤害。
