雷州市唐家镇宏鑫环保砖厂“7·17” 机械伤害事故调查报告

雷州市人民政府事故调查组

2024年12月

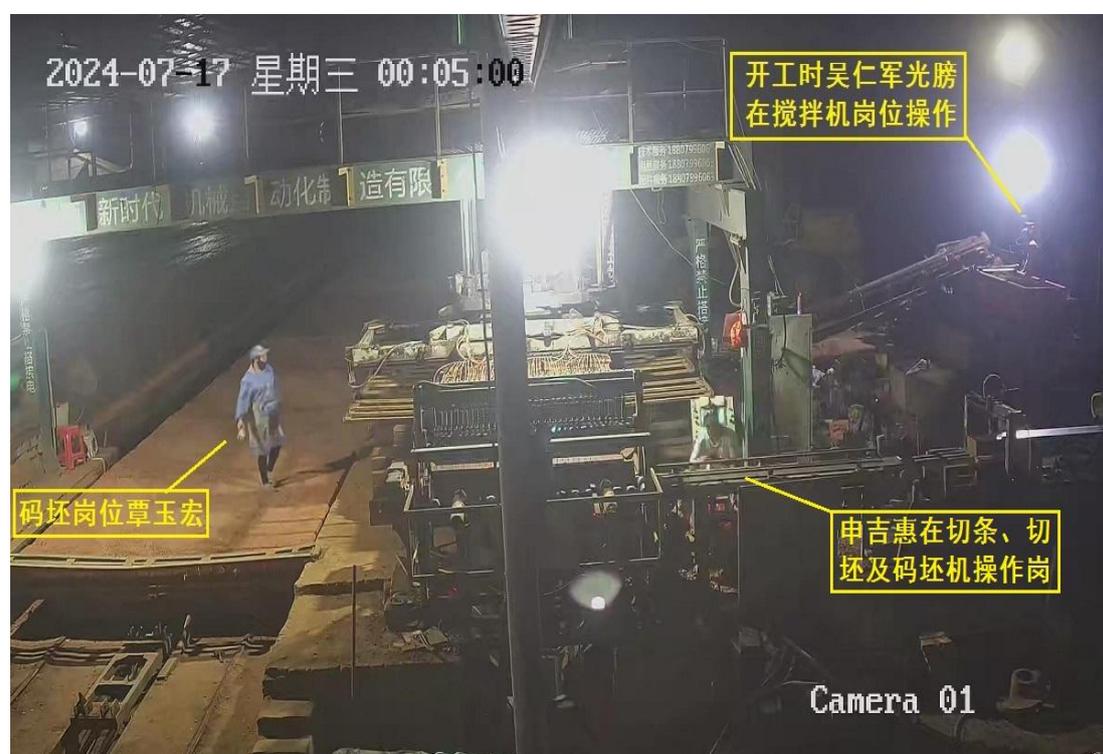
(1) 7 月 17 日凌晨 0 时 5 分 00 秒：吴仁军在搅拌机岗位，申吉惠在制坯机（切条机、切坯机、码坯机）岗位，覃玉宏在码坯岗位。如下图所示：

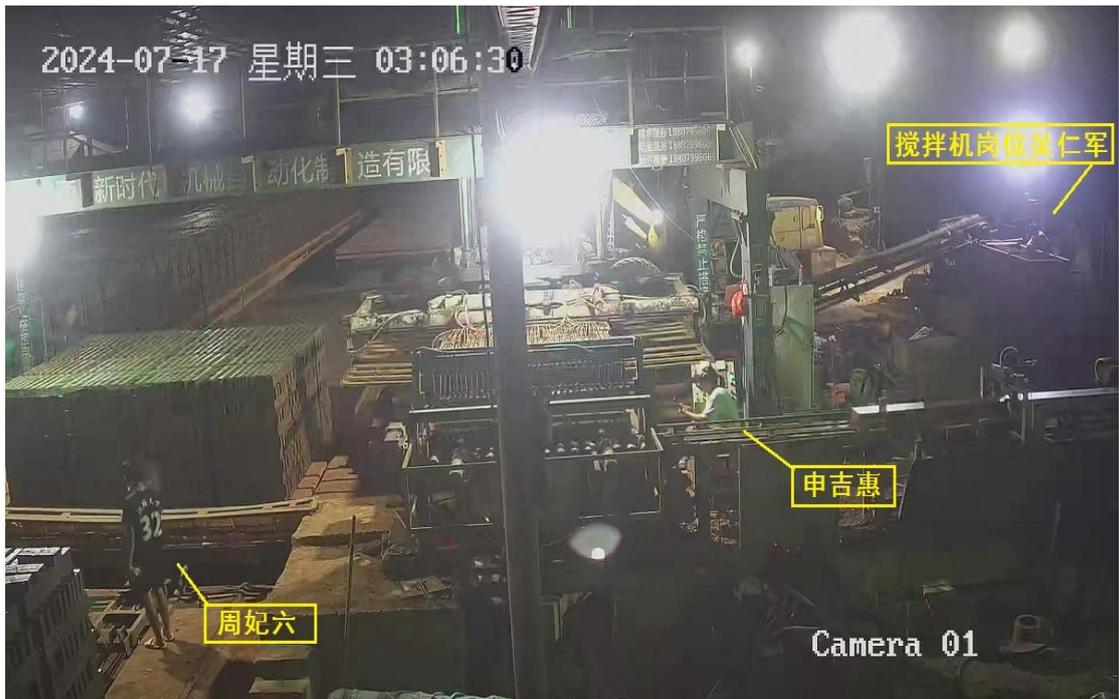
(2) 凌晨 3 时 06 分 30 秒：周妃六来到码坯区与覃玉宏交谈，此时吴仁军在搅拌机岗位看护。如下图所示：

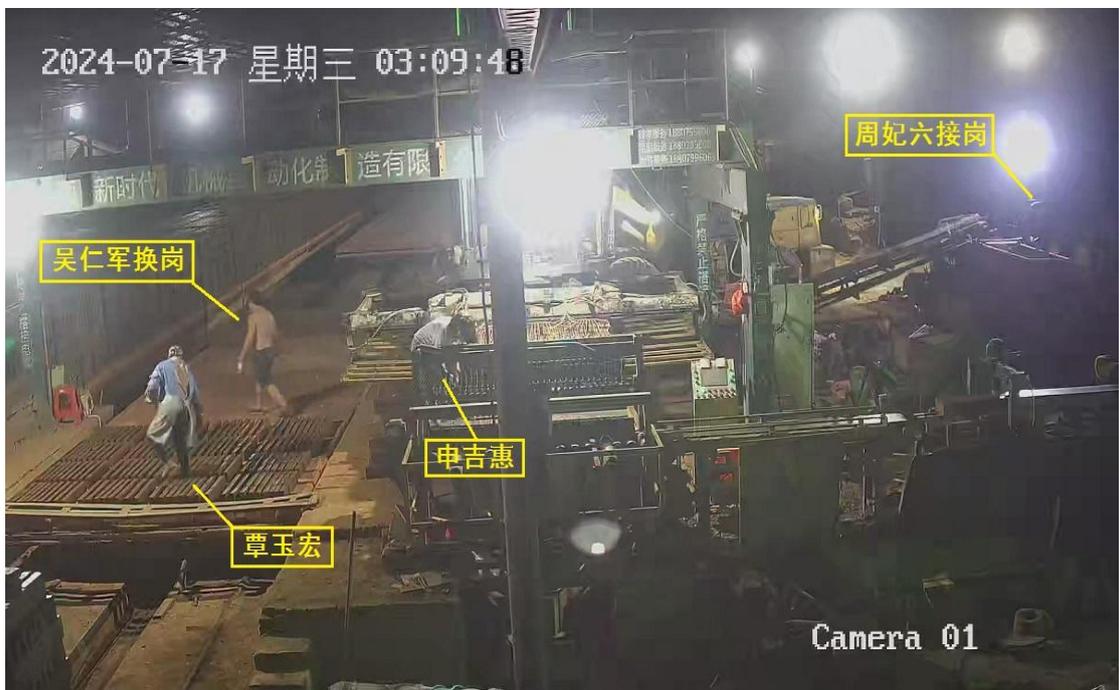
(3) 凌晨 3 时 09 分 48 秒：周妃六替换吴仁军到搅拌机岗位，吴仁军转到码坯岗位，不久覃玉宏离开码坯岗位回宿舍休息。如下图所示：

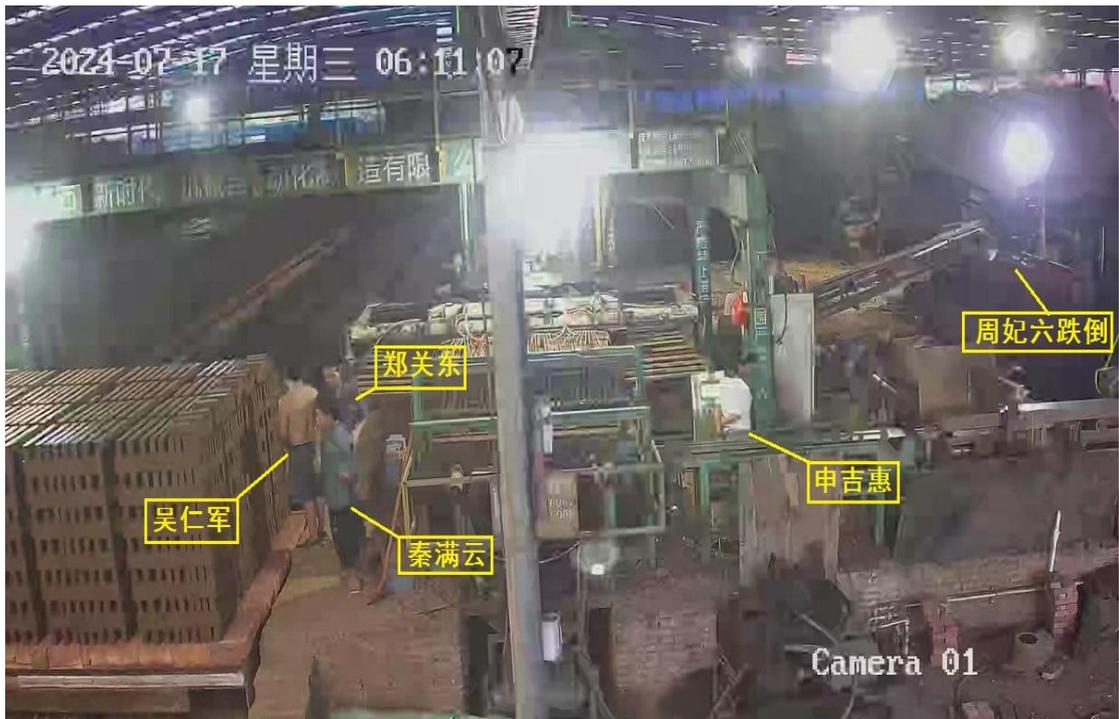
6时11分07秒，周妃六跌倒，身体四肢在搅拌轴面上翻滚几次，于11分11秒消失在监控视野。

(4) 早上 6 时 11 分 07 秒，周妃六跌倒在搅拌机槽。如下图所示：

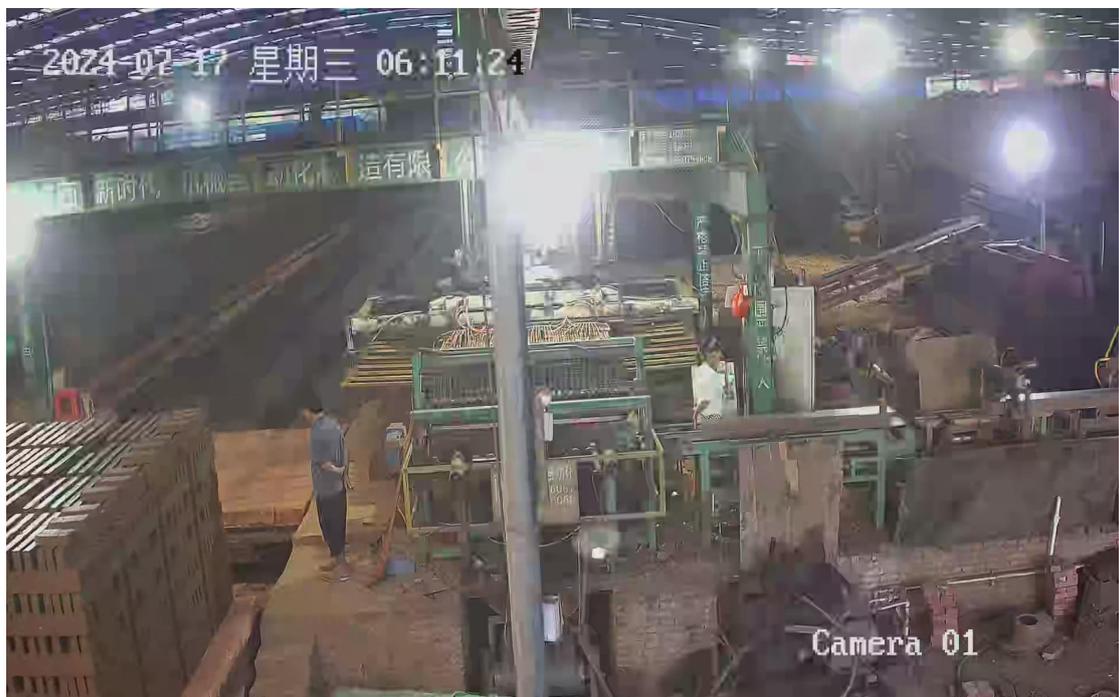
(5) 6时11分24秒：切坯机最后一次切坯，随即切坯机、码坯机停机。如下图所示：

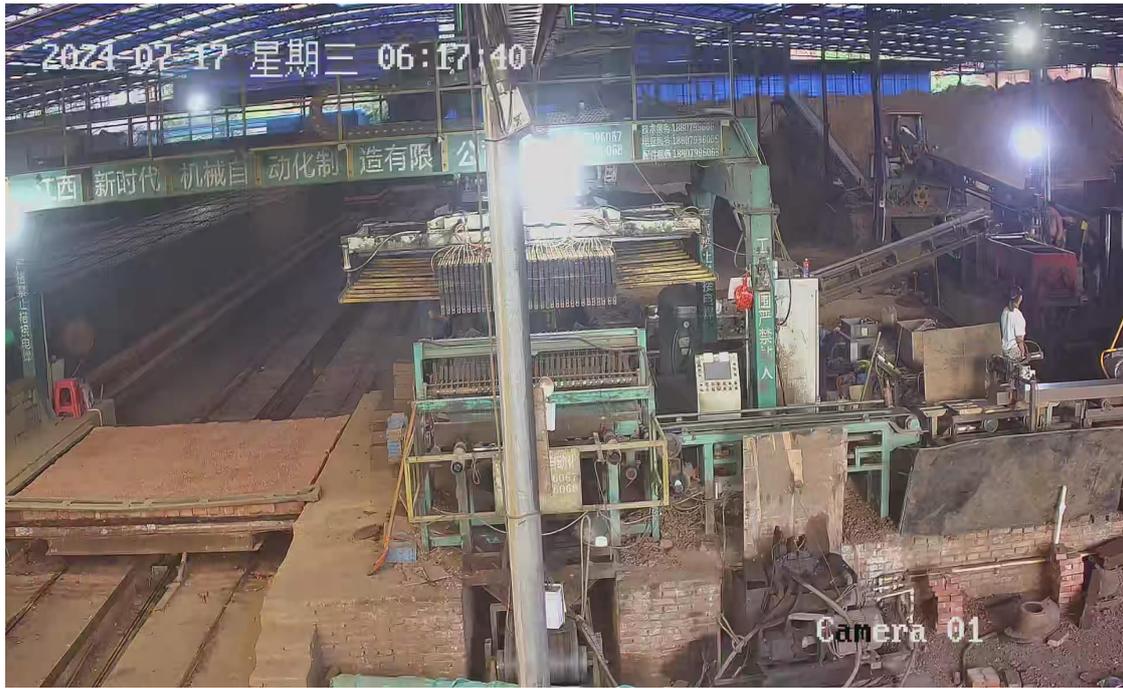
(6) 6时17分40秒，吴仁军关停搅拌机时，听到声音不正常，上到搅拌机查看，发现周妃六在搅拌机槽中已无生命迹象。如下图所示：

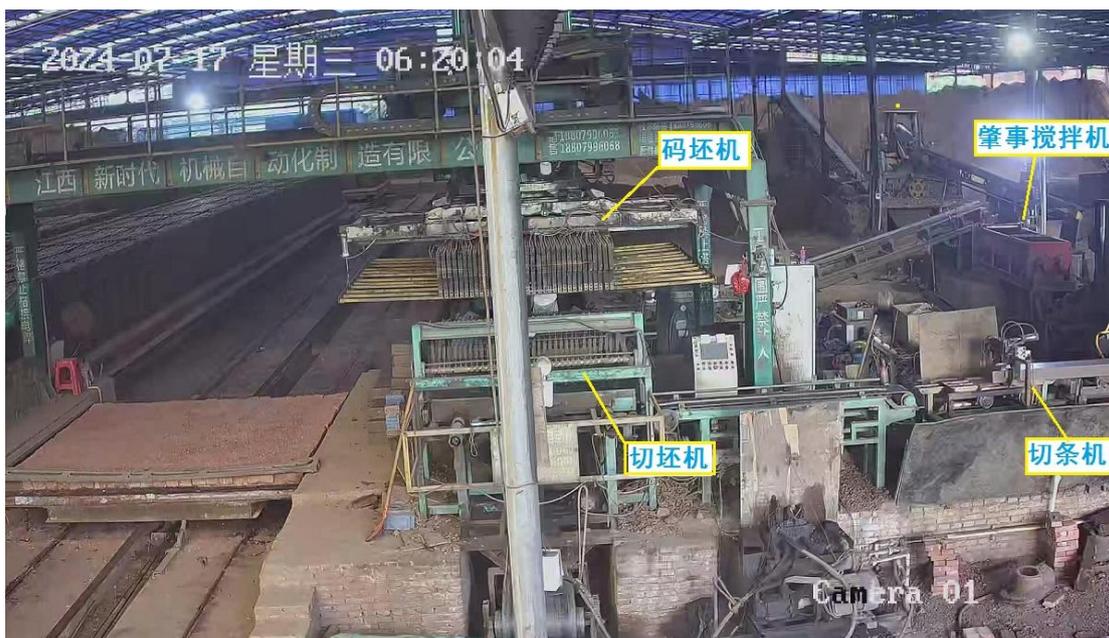
宏鑫砖厂制砖生产线主要包括原料制料、制坯、烧结三个环节；其中制坯生产设备包括搅拌机、切条机、切坯机、码坯机；事故发生在制坯环节的搅拌机位置，如下图 2 所示：

图 2 事故发生在制砖生产线的搅拌机位置

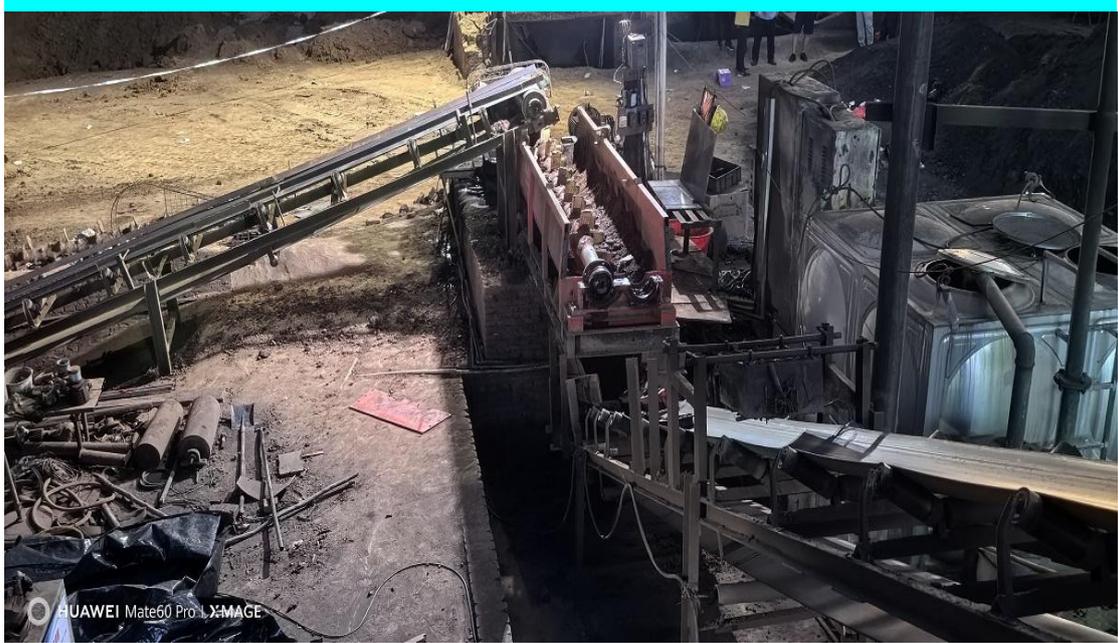
图 3 搅拌机前后都设置有皮带机

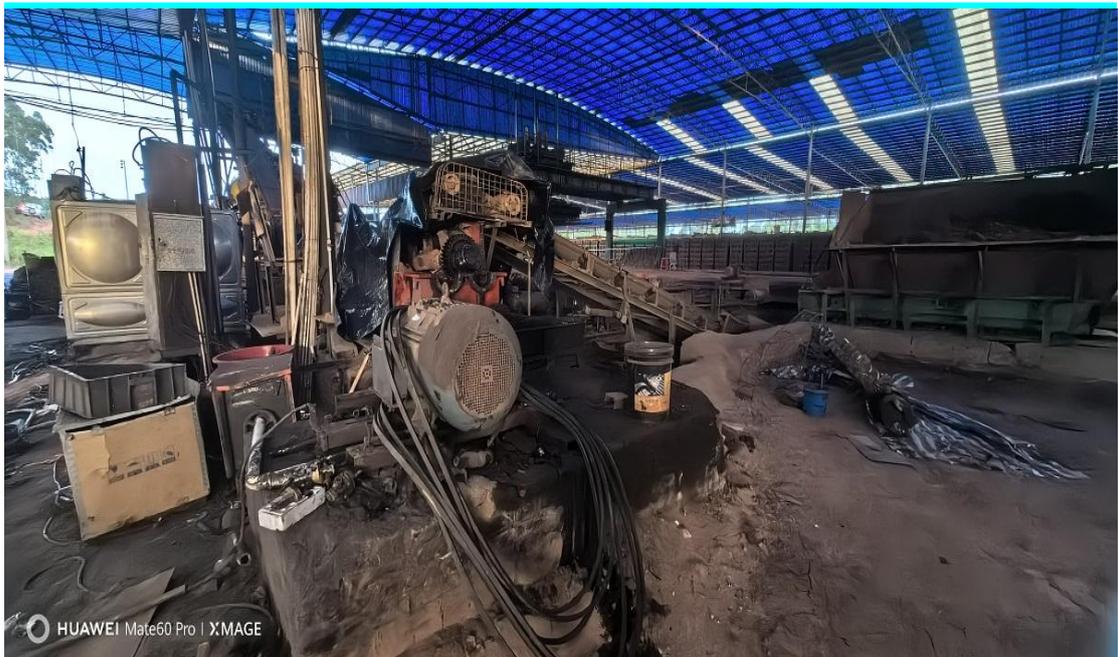
图 4 事故搅拌机后方情况

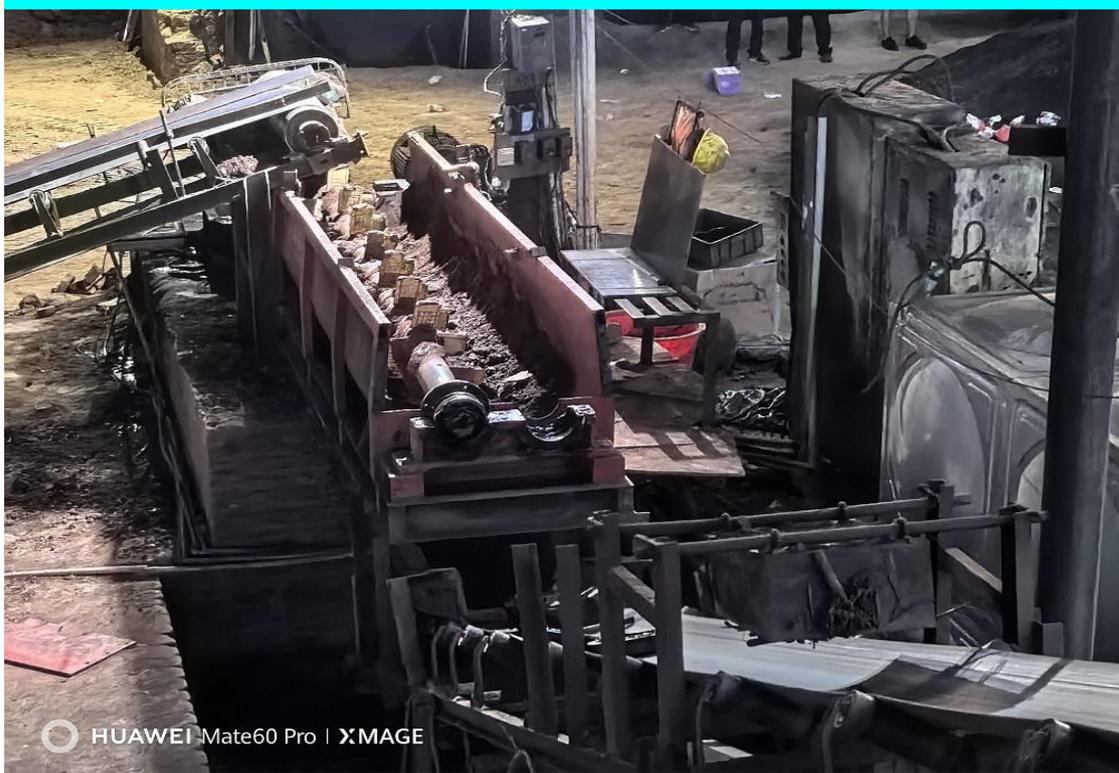
图 5 事发搅拌机近距离视角情况

2、宏鑫砖厂设置的搅拌机敞口无防护，不符合生产设备安全设计的技术标准规范^[5]。

（二）深刻汲取事故教训，夯实企业安全生产基础。宏鑫砖厂要结合本企业组织管理、人员实际，修订安全生产责任制，将生产班组、岗位全员依法纳入安全生产基础管理；依照《广东省安全生产条例》第十四条规定制定安全生产基础管理制度，组织开展从业人员教育培训，并有效、坚持落实；废除《承揽合同》，按照国家劳动合同相关规定，将承揽方人员纳入企业直接管理，或承包给具备安全生产条件的单位，健全和完善发包方及承包方的安全生产责任，依据《中华人民共和国安全生产法》第四十九条的规定进行统一、协调管理；依照生产设备安全基本原则^[19]完善搅拌机安全防护装置；自行组织或邀请第三方技术团队对生产条件、生产设备进行全方位隐患排查，根本性的改进安全生产条件、补全安全设施；开展事故警示教育，举一反三，让全体从业人员认真吸取事故教训。

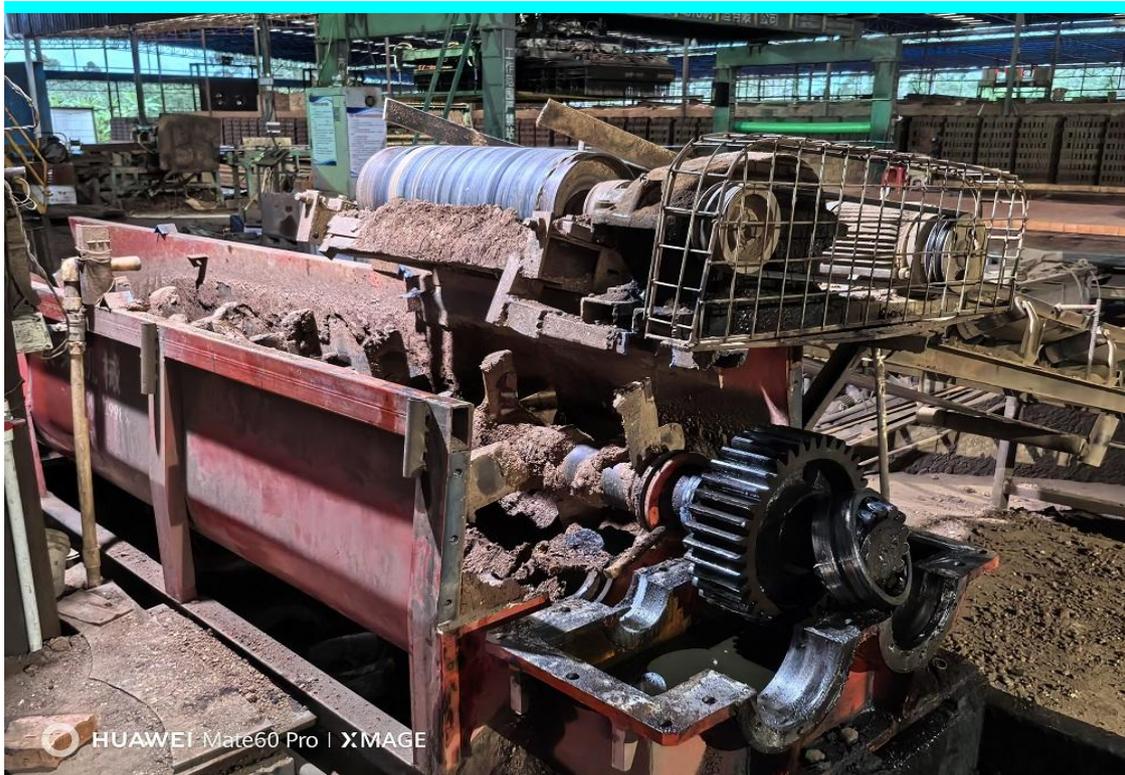
图 6 事发搅拌机侧后方视角情况

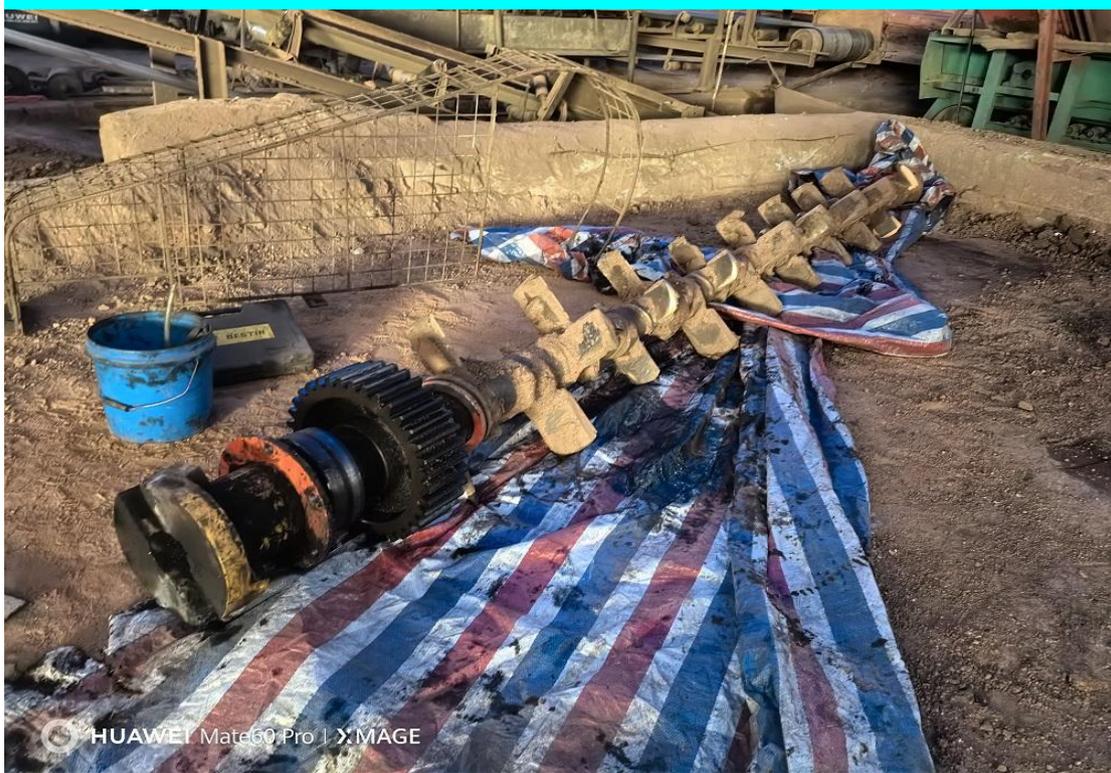
事故发生后，现场救援人员将一条搅拌轴拆下，才将周妃六的身体从搅拌轴中取出。现场情况如图 3 至图 7 所示：

图 7 救援人员现场拆卸下的一条搅拌轴

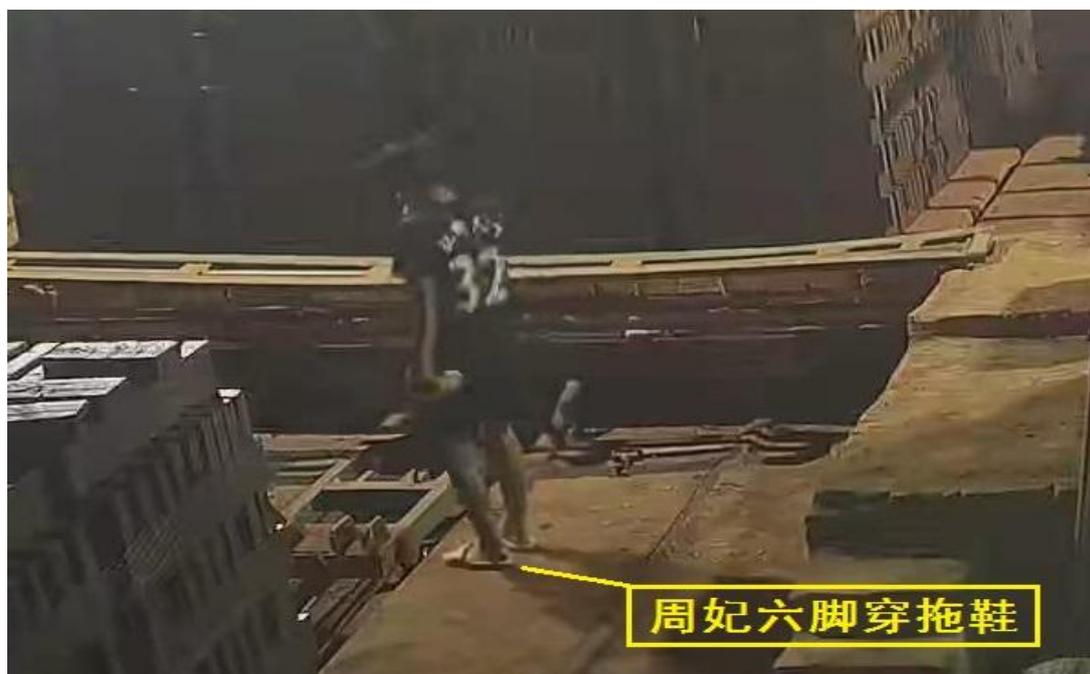
事故调查组通过现场勘察，结合监控视频情况，分析还原周妃六事发的经过和死亡原因如下：7 月 17 日凌晨 3 时许，周妃六穿着拖鞋（如图 8 所示）来到宏鑫砖厂生产区，与覃玉宏短暂交谈后，直接到搅拌机岗位顶替吴仁军，至早上 6 时 09 分，其急着完成搅拌槽清理工作，在未停机状态下，自行爬上搅拌机机壳（搅拌槽），两脚分开踩在搅拌机槽

图 8 监控显示事发前周妃六穿拖鞋进入生产车间

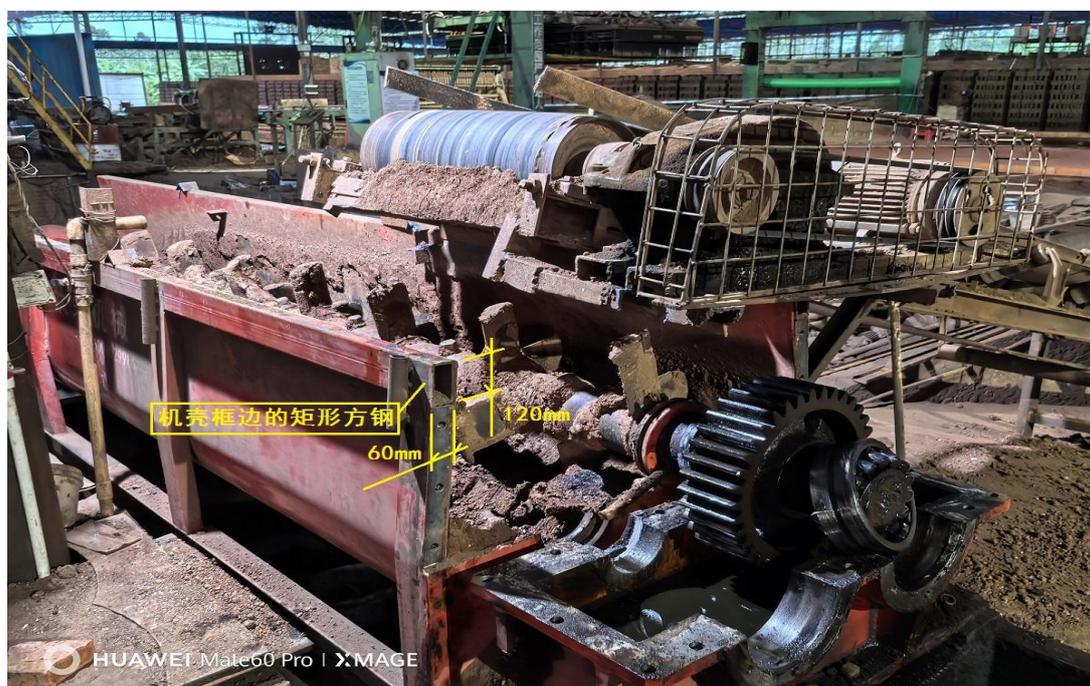
边框上（上部面宽 60mm，如图 9 所示），双手持宏鑫砖厂自制的铁铲对槽内粘附的黏土进行清理（如下图 10 所示），用力时拖鞋底部打滑，一只脚踏空踩进槽内，身体跟随倒在搅拌机槽内，被两条搅拌轴持续绞碾、挤压至全身毁损死亡。

图 9 搅拌机敞口边框用 120*60mm 矩形方钢制作

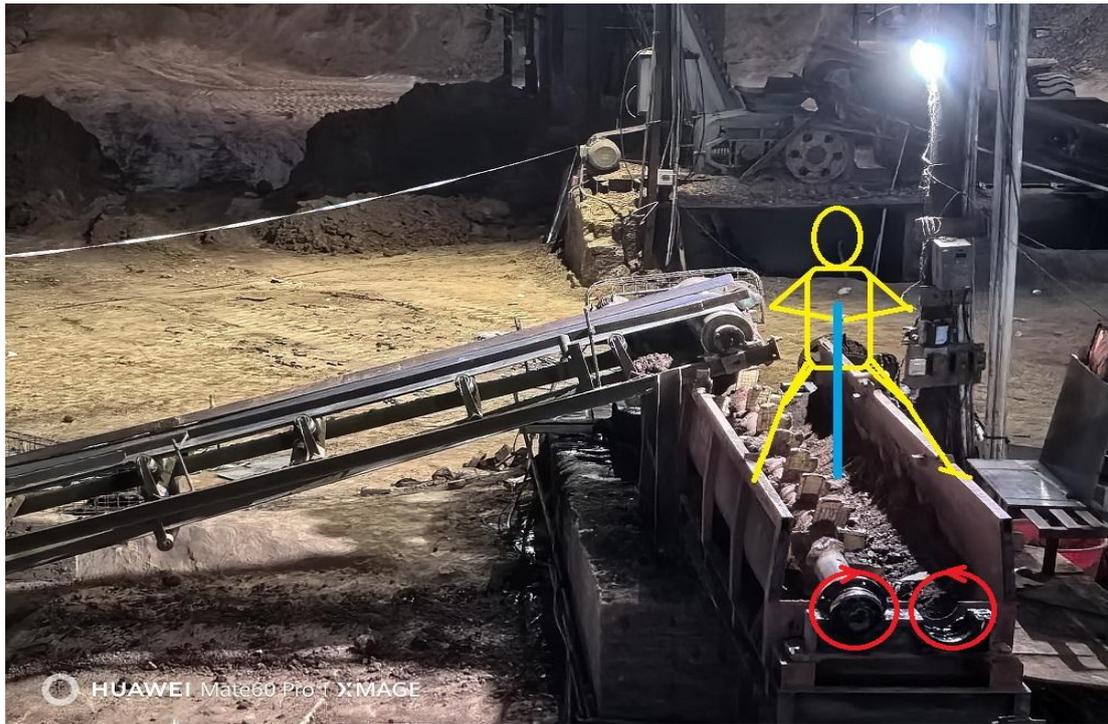
图 10 周妃六爬上搅拌机槽站在两边持铁铲清理体形示意图

1、周妃六出于私人感情和还债意愿，主动并坚持替覃玉宏顶班，但安全意识薄弱，不熟悉设备安全操作规程，忽视敞口搅拌机的机械伤害风险，穿拖鞋站在搅拌机槽边框上，在未停机的状态下进行清理作业，脚底打滑并踩进搅拌机槽，身体随即被卷入遭绞碾、挤压致死。
