# 雷州市英利镇自建房“4·12”一般高处 坠落事故调查报告

雷州市政府事故调查组  
2025 年 11 月

# 雷州市英利镇自建房“4·12”一般 高处坠落事故调查报告

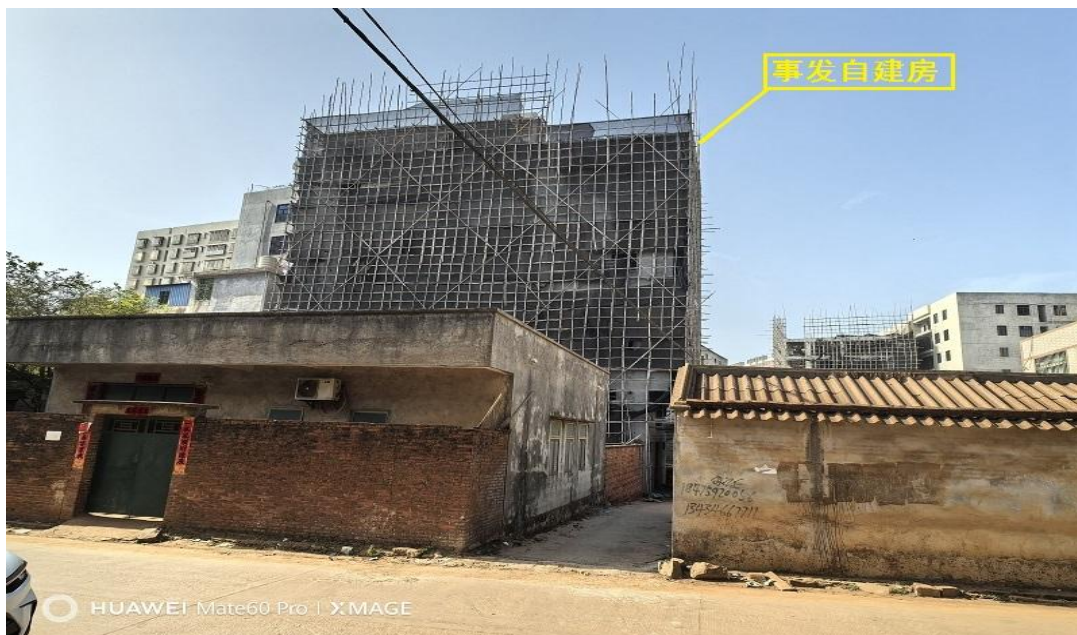
图 3 事发自建房南向视角外观

(1) 自建房高七层半，层高 3 米，框架结构，事发时结构主体、1 至 7 层的外墙砌筑和抹灰工作已完工，自建房整体外观情况如下图 3 所示：

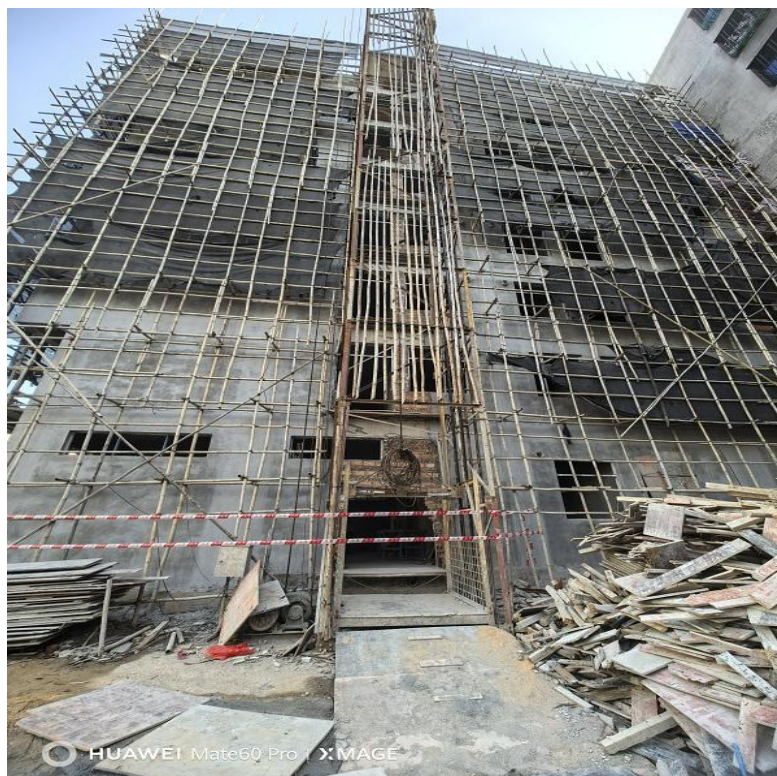
图 4 事发自建房正面（北向）外观

(2) 房屋外墙搭设双排脚手架，施工升降机架设在北向位置。情况如下图 4 所示

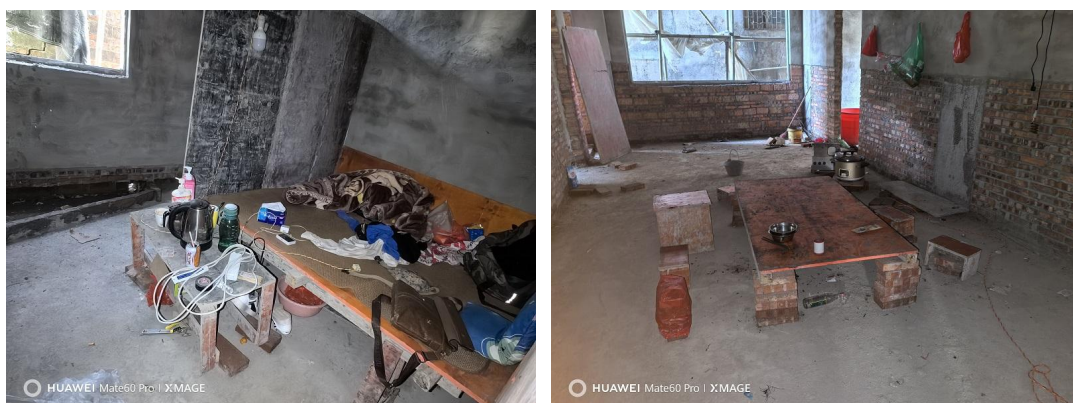
图 5 设置在房屋内的宿舍、厨房及就餐点

(3) 建筑工人的宿舍设置在在建房屋的 1 至 3 层，厨房设在 1 楼；

陈妃明住在 1 楼靠近步梯的房间，陈福强住在 1 楼陈妃明对面的房间；黄鸿创和其妻子岑小兰住在 2 楼靠近步梯的房间；蔡祖锐住在 3 楼步梯右侧靠近升降机的房间，柯惠周住在 3 楼蔡祖锐对面的房间。

（1）违反建筑施工禁令<sup>[6]</sup>，在未竣工的建筑内设置宿舍。

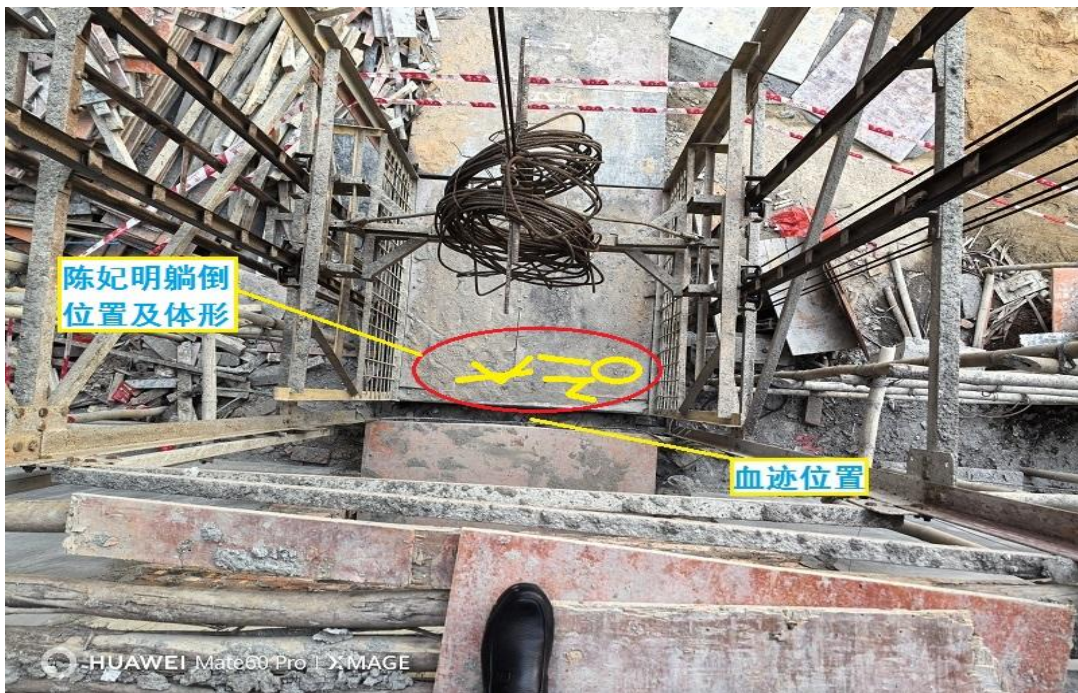
图 8 施工升降机二楼层站入口俯视情况

(1) 发现陈妃明坠落时，陈妃明身体左侧贴地、面朝里，躺在升降机吊笼内，左腿伸展，右腿收缩状态，躺倒位置及体形如下图 8 所示：

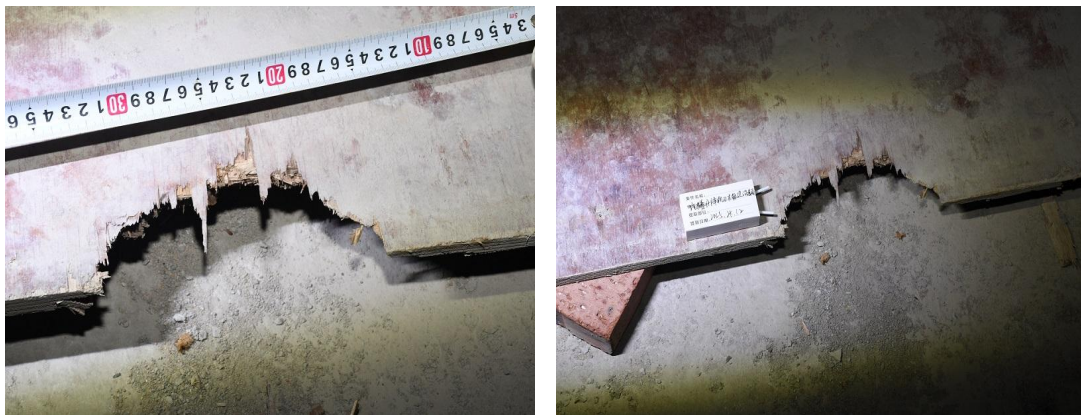
(4) 六楼层站入口铺设的模板开裂，长约 20cm，具体情况如图 11-1、图 11-2 所示：

图 11-1 六楼层站入口通道的模板开裂情况

图 11-2 六楼层站入口通道的模板开裂情况

后，闲着没事，穿着拖鞋独自上楼看看七层半抹灰情况，从一楼爬步梯上到六楼后感觉有点累，身体发热，加之酒劲上头，就随性走到六楼的升降机层站入口吹吹风、凉快一下，脚踩位置的模板突然开裂，陈妃明身体失衡，随即从15米的高处直线坠落，砸在升降机吊笼里。

4、原已部分开裂的模板在踩踏时开裂，造成当事人身体失衡并从 15 米的高处坠落。
