# 雷州调风牧原农牧有限公司“4·19” 一般触电事故调查报告

编制单位：雷州调风牧原农牧有限公司“4·19”  
一般触电事故调查组

编制日期：2025年11月19日

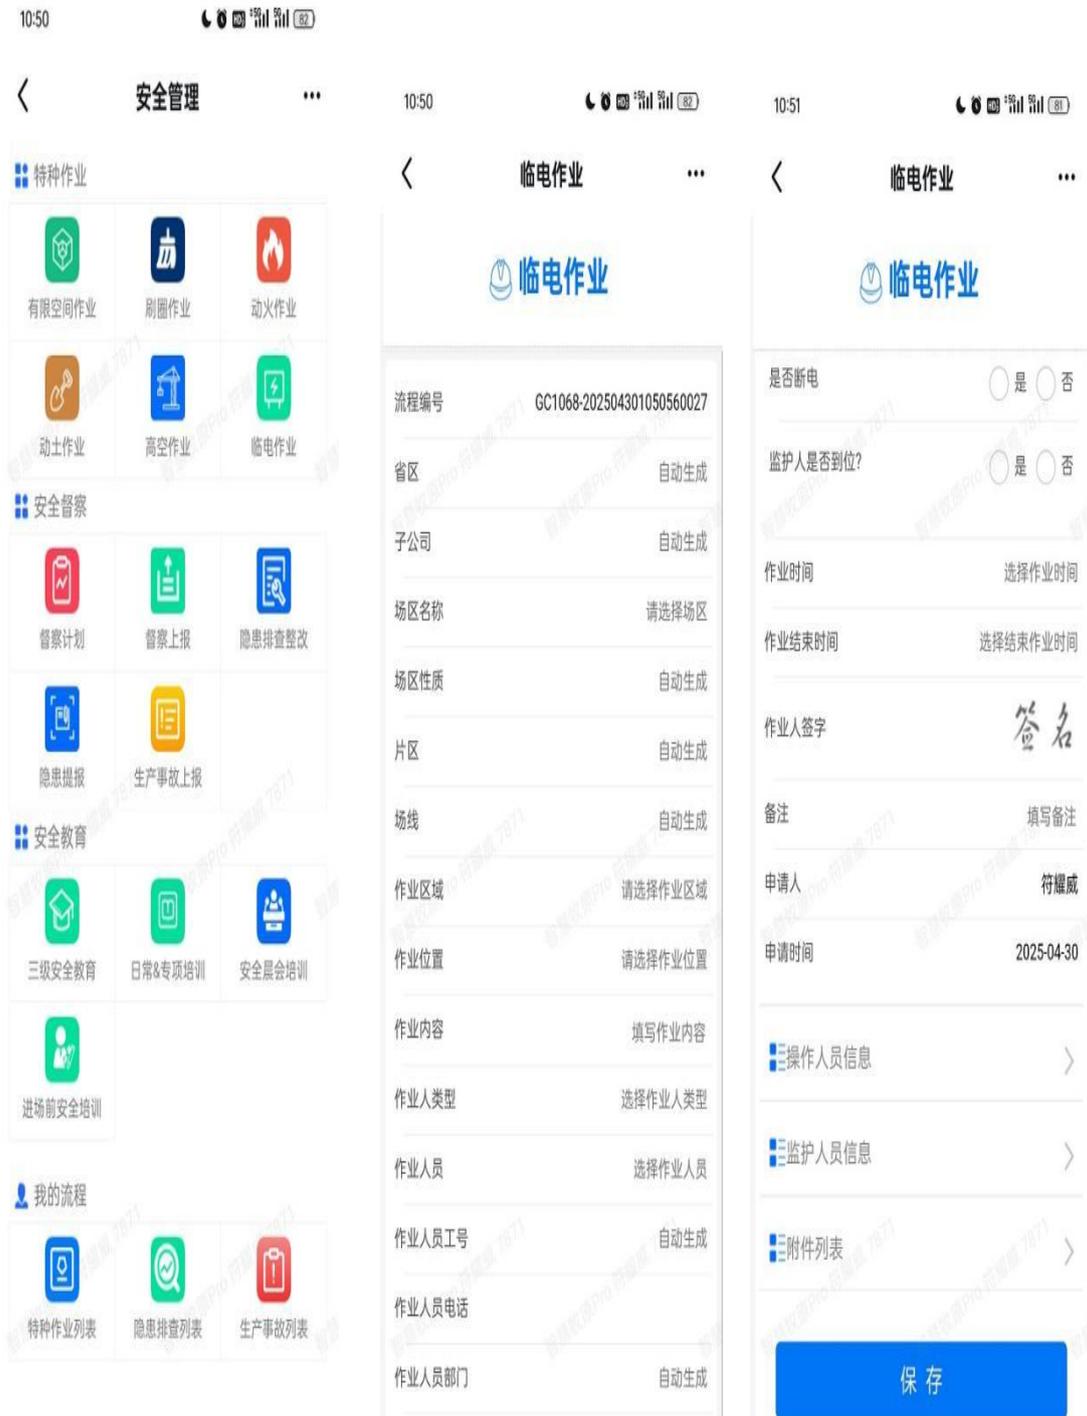
图 1 雷州牧原公司工作群安全管理模块设置情况

（3）雷州牧原公司建立了“安全管理群”，安全管理群设置了“特种作业”专栏，显示有“有限空间作业”“刷圈作业”“动火作业”“动土作业”“高空作业”“临电作业”管理模块。但没有电气作业、一般检维修作业管理模块。相关情况如图 1 所示。

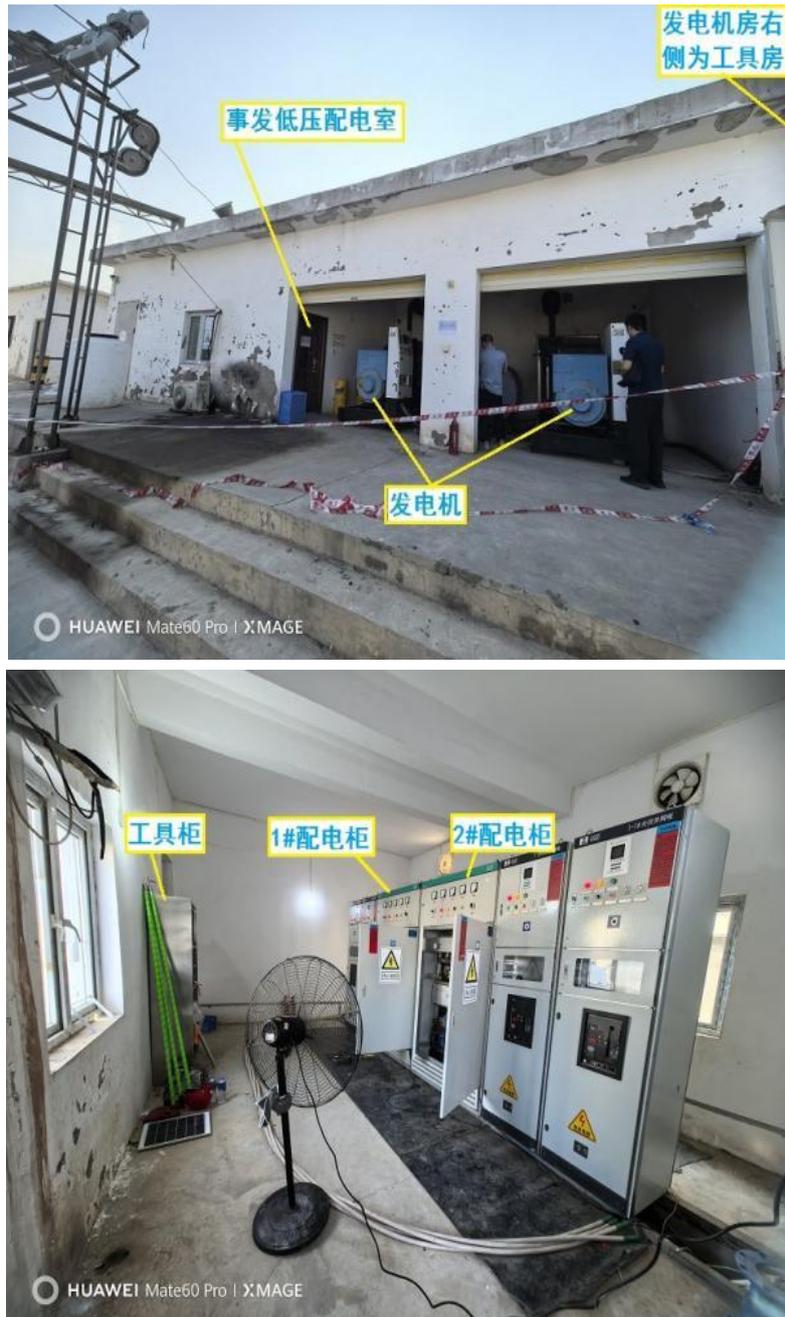
图5 事发1号低压配电房

(2) 1号低压配电房设置6台电柜，左右两侧各有两台光伏并网电柜，中间设置1号、2号两台低压配电柜，1号低压配电房所在建筑物及室内情况如图下5所示：

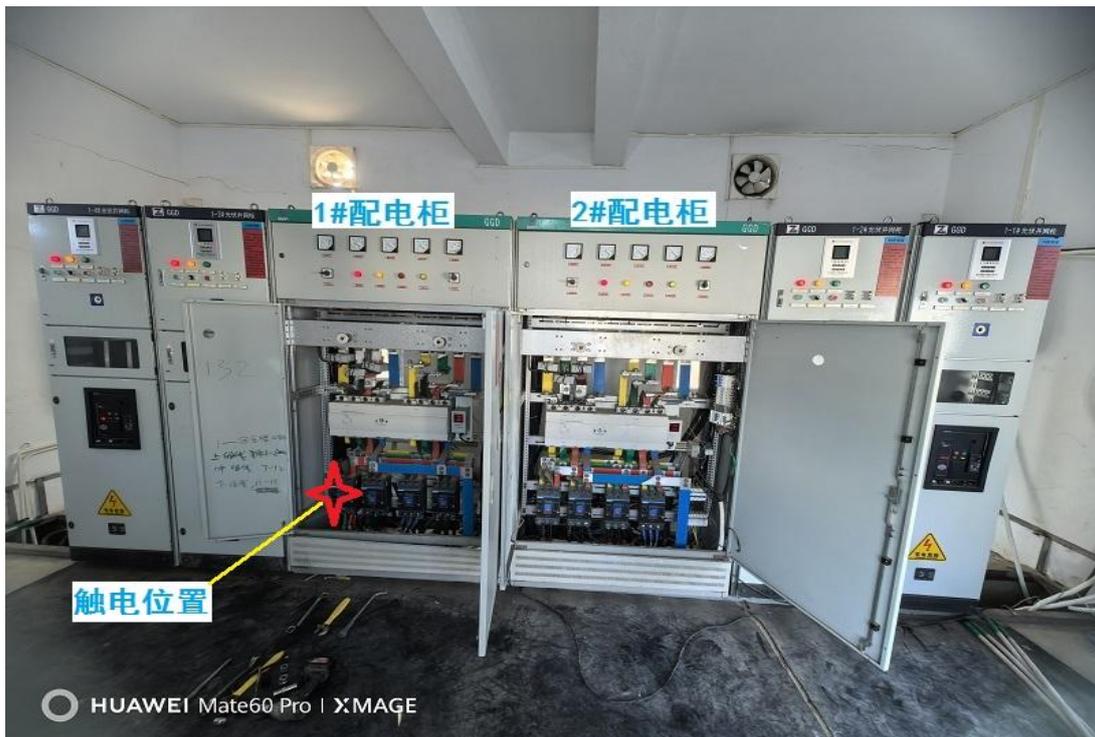
图 6 低压配电室室内情况

过高而跳闸断电，雷州牧原公司 19 场区生长场电工（李天竺）启动自备发电机并转换至自供电后，两名电工（李天竺、符耀威）配合对两个电柜的市供电部位的母排紧固，完工收尾时，李天竺对 1 号配电柜左下方的送电开关螺母进行紧固时发生触电。触电发生在 1 号低压配电柜左下方位置，如下图 6 所示：

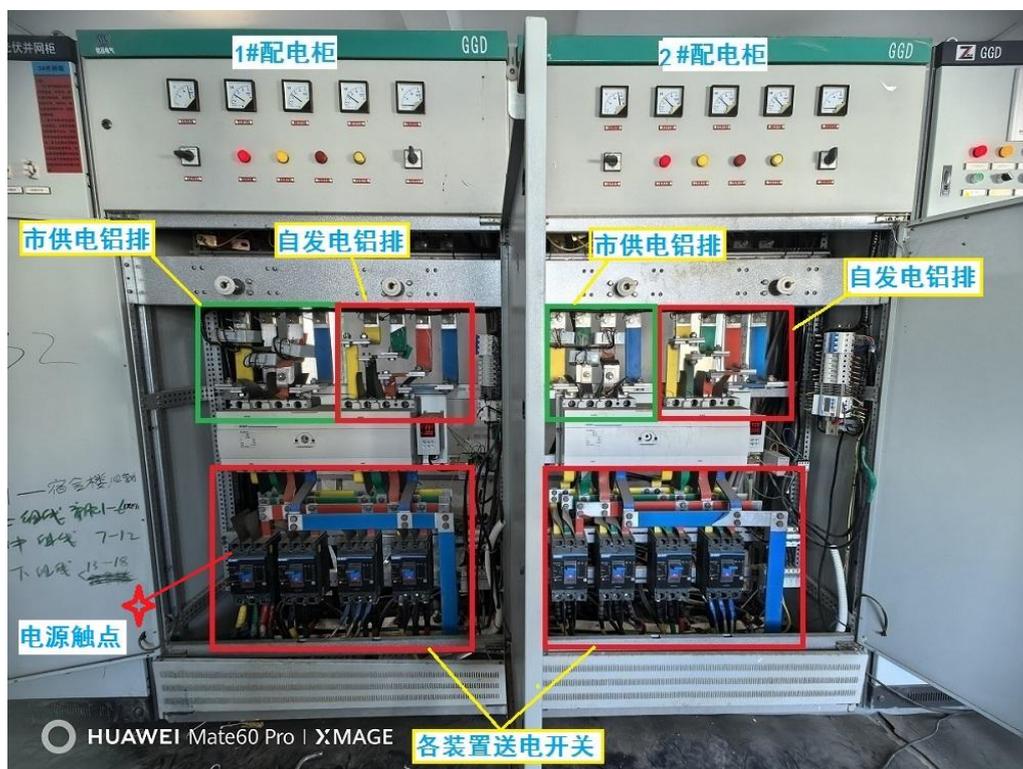
图7 事发时 1 号、2 号配电柜断电（绿框）、带电（红框）区域示意图

(4) 1 号、2 号配电柜设置市供电、自发电两路电源进线，如图 7 所示：两处绿色框部位为市供电母排，事发时已断电；上方两处红色框部位为自发电供电母排，事发时处于供电状态；下方两处红色框部位为各用电单元的送电开关，事发时处于自发电供电状态。

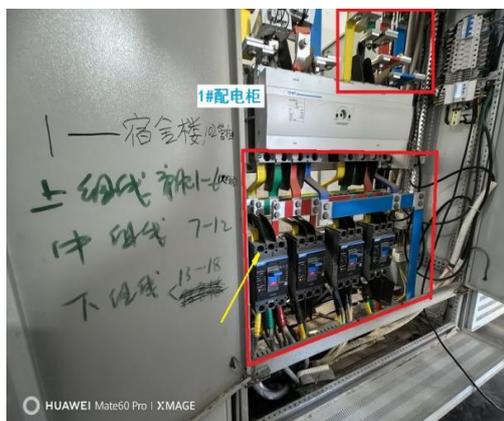
图8 李天竺紧固第一个内六角螺栓时触电

(5) 1 号配电柜下方为各用电单元的断路器（俗称刀闸），事发时均处于自发电送电合闸带电状态，李天竺在紧

固第一个断路器的内六角螺栓时直接触电，如图 8 所示：

2、李天竺麻痹疏忽，违规<sup>[5]</sup> 使用非绝缘工具对带电部位进行紧固作业，直接接触电而遭电击死亡。

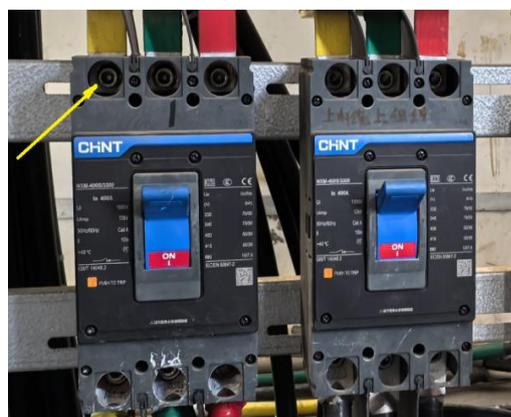
图9 断路器固定母排的内六角螺栓

断路器内固定母排的内六角螺栓如下图 9 所示：

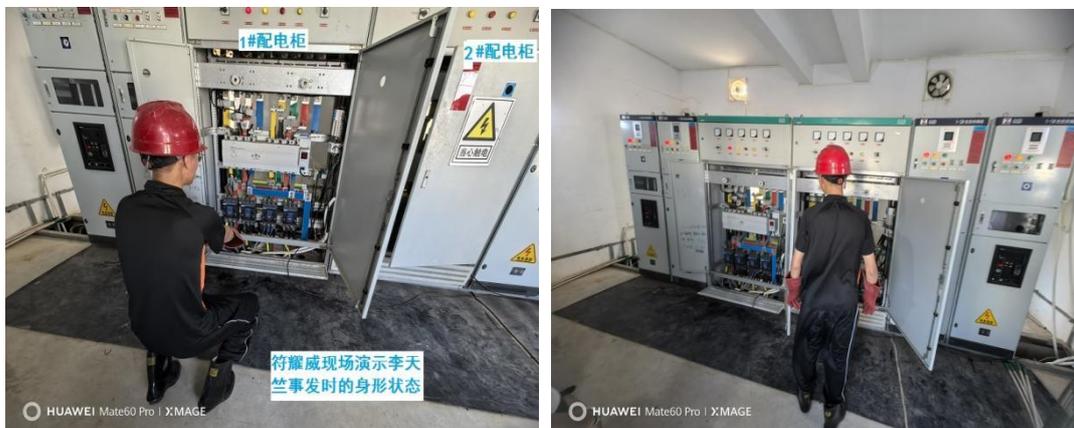
图 10 事发时李天竺（左图）、符耀威（右图）站位及体形示意图

（6）在完成 2 个电柜的母排紧固后，检修工作收尾，符耀威来从柜后来到 2 号柜前进行检查，发现李天竺半蹲在 1 号配电柜前，双手下垂，身体僵持，猛然意识到李天竺触

符耀威现场演示自己当时站位及李天竺身形状态，如下图 10 所示：

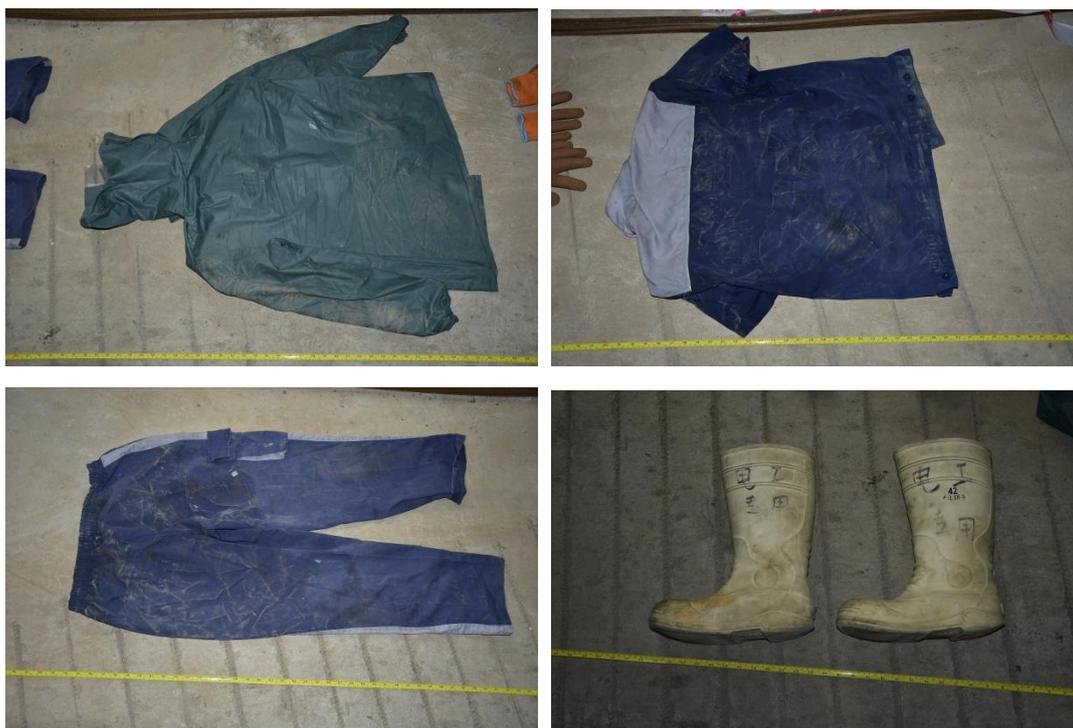
图 11 李天竺使用的其他防护用品

(7) 事发时，李天竺使用的防护用品情况，如下图 11 所示：

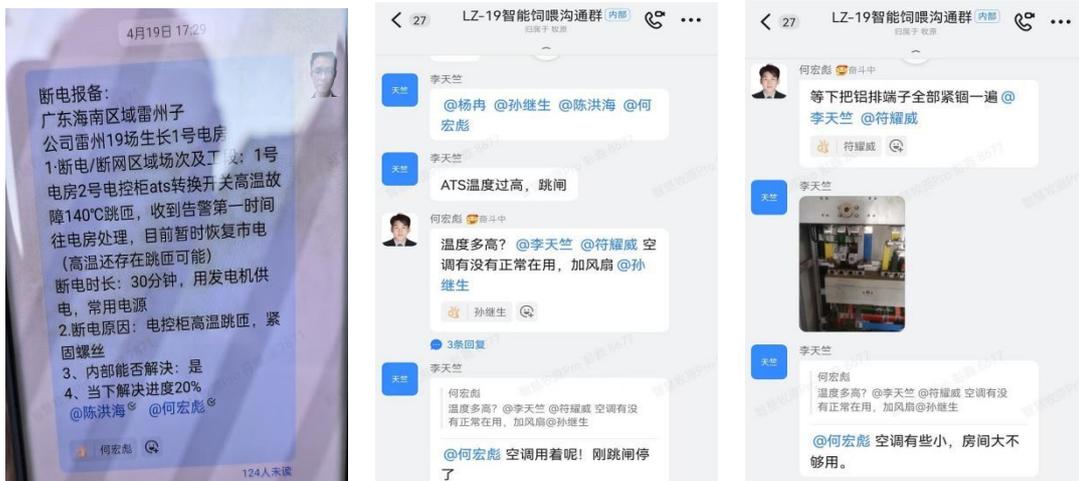
图 12 市电跳闸断电后报备及检修作业安排情况

李天竺也在群内向场长孙继生、水电运维负责人何宏彪报告“ATS 温度过高，跳闸”。

水电运维负责人何宏彪指示符耀威、李天竺“等下把母排端子全部紧固一片”。

(1) 雷州牧原公司水电运维负责人何宏彪在未指定专责监护人、未办理电气作业工作票，严格落实安全措施的情况下，安排电工进行涉电检修作业<sup>[6]</sup> <sup>[7]</sup>。

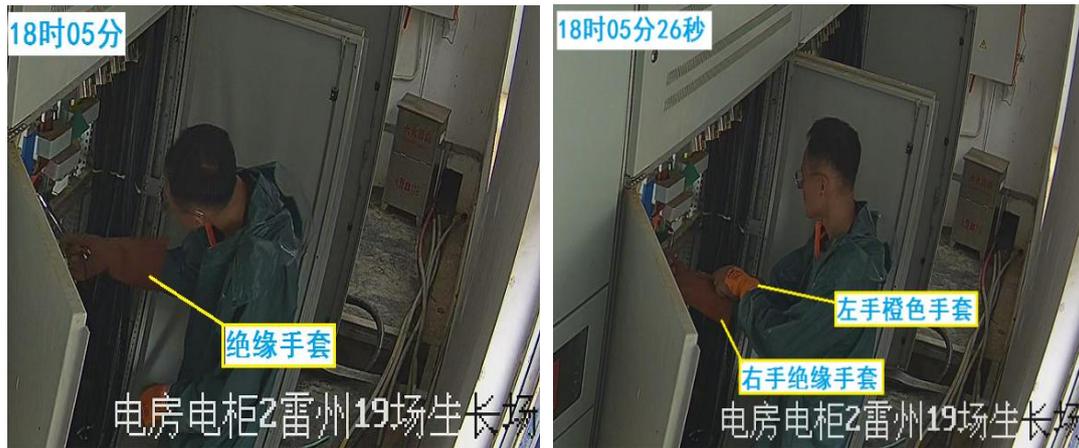
图 13 紧固作业开始时符耀威手套佩戴情况

手套》（GB/T17622-2008），符耀威于 18 时 05 分刚开始作业时短暂使用了一下，如图 13 所示；

符耀威陈述，当时只找到一只（右手的）高压绝缘手套，便使用了这一只。

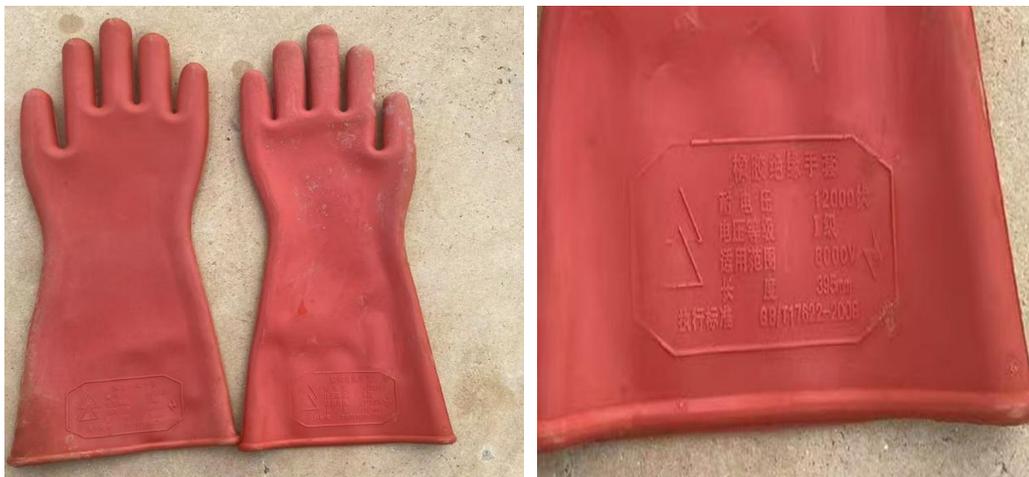
图 14 符耀威右手佩戴的一只手套的标准型号

绝缘手套实物照片如图 14 所示，为高压绝缘手套，显示执行标准 GB/T17622-2008。

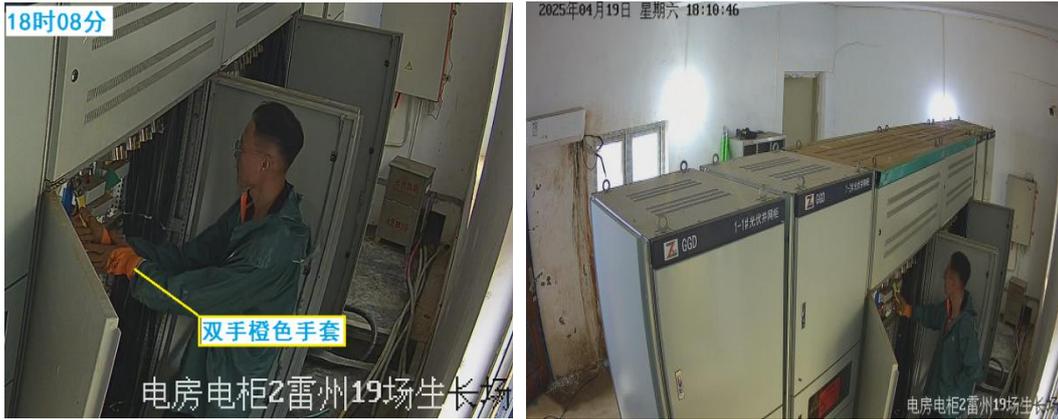
图 15 18 时 08 分符耀威手套佩戴情况

符耀威之后离开，18 时 08 分再次回来时已取下长绝缘手套，双手佩戴的是橙色背面的手套，如下图 15 所示。

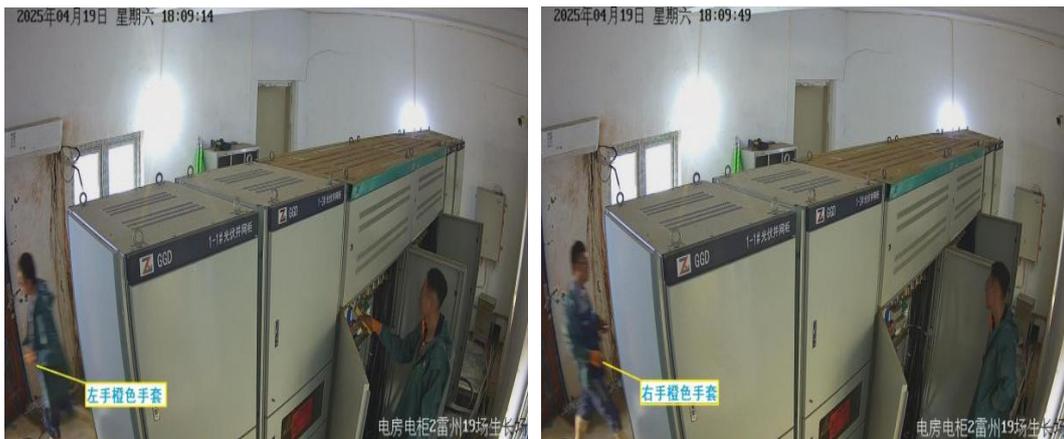
图 16 监控视频显示李天竺双手佩戴的橙色背面手套

(2) 监控视频显示，18 时 09 分 14 秒，李天竺走出电房。18 时 09 分 49 秒回来，两个截图显示李天竺双手佩戴的均是橙色背面的防护手套，监控情况如下图 16 所示。

1、雷州牧原公司 19 场电工符耀威、李天竺安全意识淡薄，违章作业<sup>[3]</sup>，在未采取绝缘遮蔽安全措施的情况下，违规<sup>[4]</sup> 佩戴非绝缘的机械防护手套进行带电检维修作业。

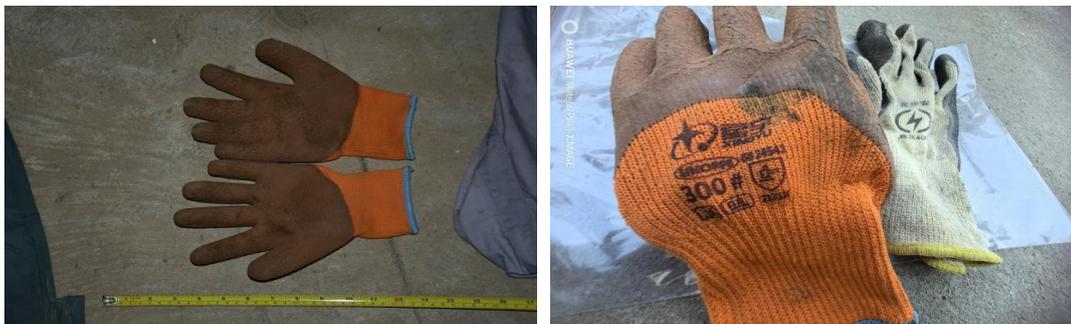
图 17 符耀威、李天竺使用的橙色背面防护手套

公安刑侦现场及实物照片如图 17 所示，监控与刑侦现场检查记录情况相符。

(7) 个体防护装备配备、管理不符合法律法规的规定<sup>[11]</sup>，个体防护装备管理制度不健全，特种劳动防护用品（绝缘手套）及专用绝缘工具配备和管理存在明显缺陷，防护用品选择、采购、发放、培训和使用存在管理漏洞。

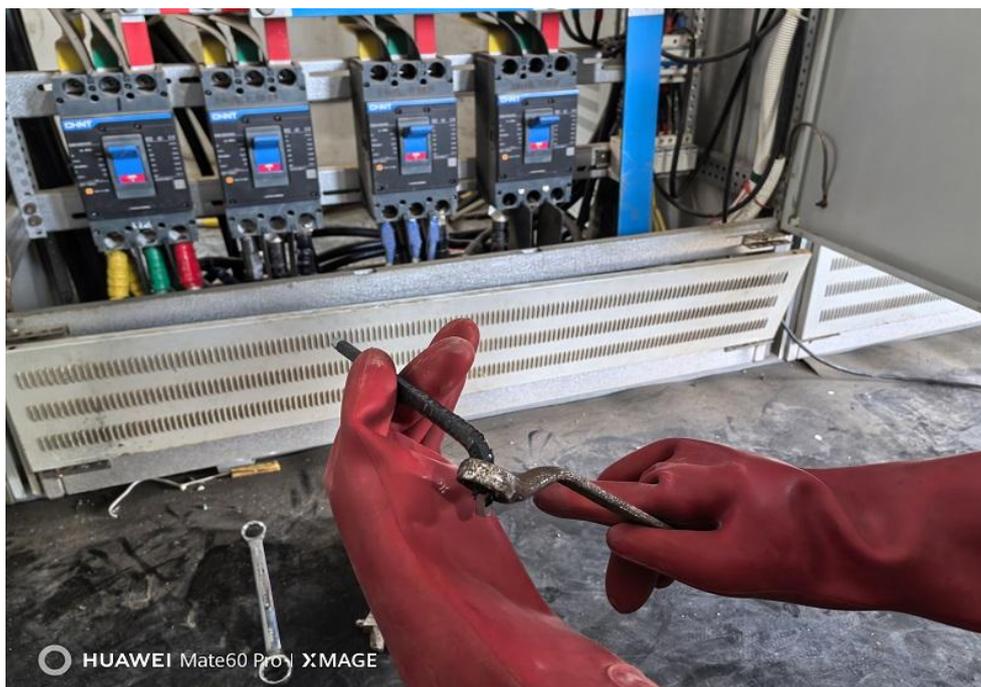
图 19 符耀威演示事发时李天竺工具使用方式方法

角螺栓方式如下图 19 所示：
