雷州纪家“11·19”一般物体打击事故 调查报告

编制单位：雷州纪家“11·19”物体打击事故调查组

编制日期：2026年3月3日

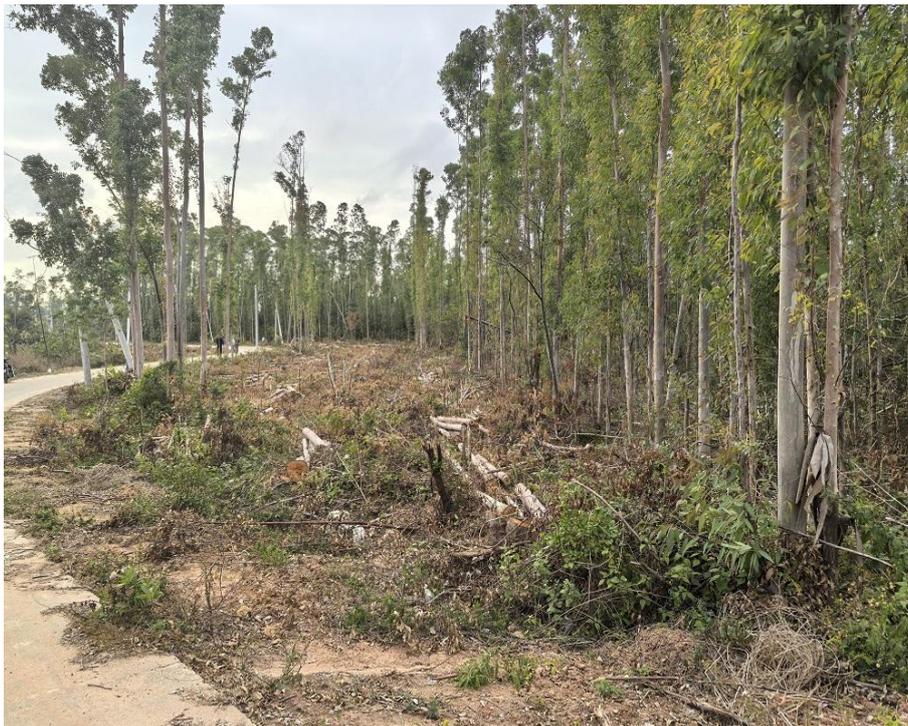
图 2 采伐现场

事故调查组经现场勘察，采伐的林木均已锯成原木，作业夹车已不在现场，事发现场未能保留，涉事采伐树高约 15 米，根部胸径 20cm，生长在涉事采伐林地边的村道旁。林地采伐现场情况如图 2 所示。

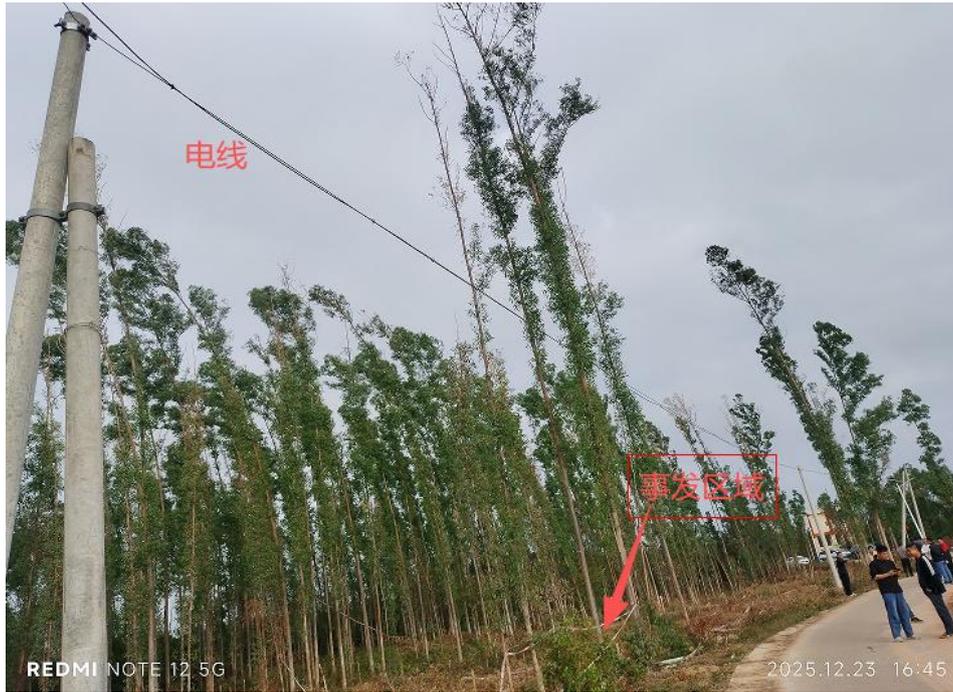
图 3 事发区域位置场景

事发区域位置及道路边电线情况如图 3 所示。

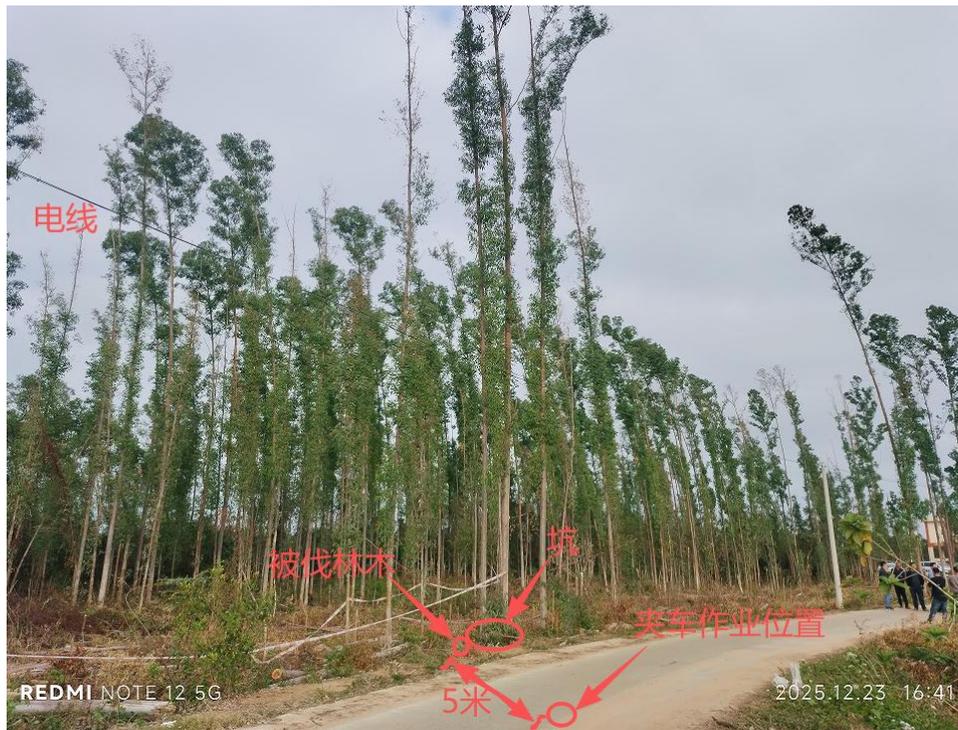
图 4 夹车作业位置及电线现场情况

事发时，夹车停在距被采伐树木约 5 米外的路中间，所伐树傍有一长约 1.2 米，宽约 0.6 米，深约 0.5 米的坑，伐木工黄貌蹲在坑内持电锯锯木，夹车车夹夹在树干约 4 米高

夹车作业位置及现场电线现场情况如图 4 所示。

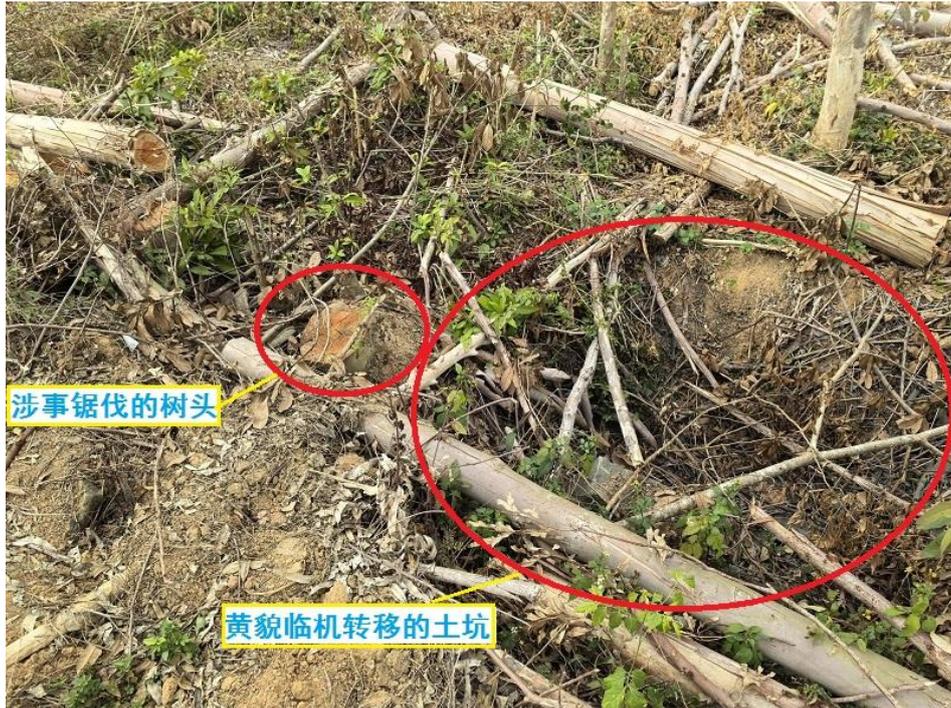
图 5 事发时伐木的树头及黄貌躲避坑位示意图

事发伐木的树头及黄貌临机转移位置的土坑情况如图 5 所示。

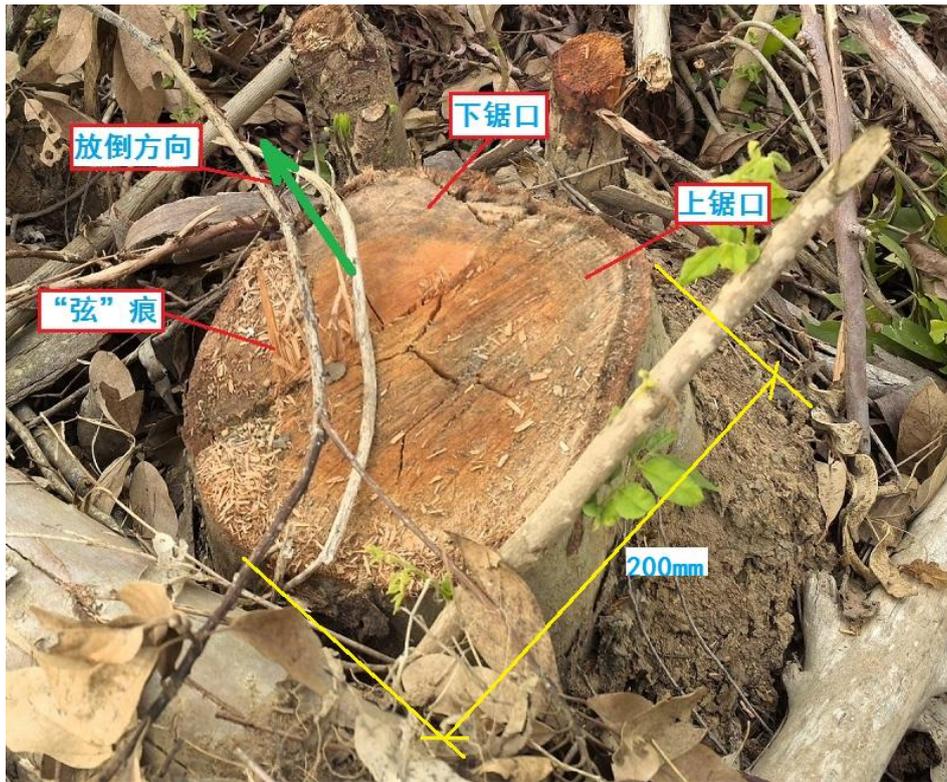
图 7 涉事树锯木断面情况

事故调查组综合现场勘察和询问笔录：涉事树锯口断面直径为 200mm，使用电锯采伐，操作时先锯下口、后锯上口，下口有抽片，上述操作基本符合《林木采伐技术规程》(GB/T 45088-2024) 操作要求。涉事树锯木断面情况如图 7 所示。

依据《林木采伐技术规程》，直径 200mm 的树干留弦^[8]不应小于 20mm；依据《木材采伐运输安全通则》，留弦厚度最小不应小于 3cm；但涉事林木的采伐中未按照《林木采伐技术规程》的规定^[9]“留弦”，从断面残留的“弦痕”（图 7 所示）判断，锯上口时，黄貌几乎将上口完全锯断，直到树开始倾倒时，黄貌才手提电锯急忙转移，转移时踩进坑中跌倒，倒地的树头砸在横亘在放倒防线的树干上弹起，变化方向，落下的树头砸中黄貌胸部受伤。

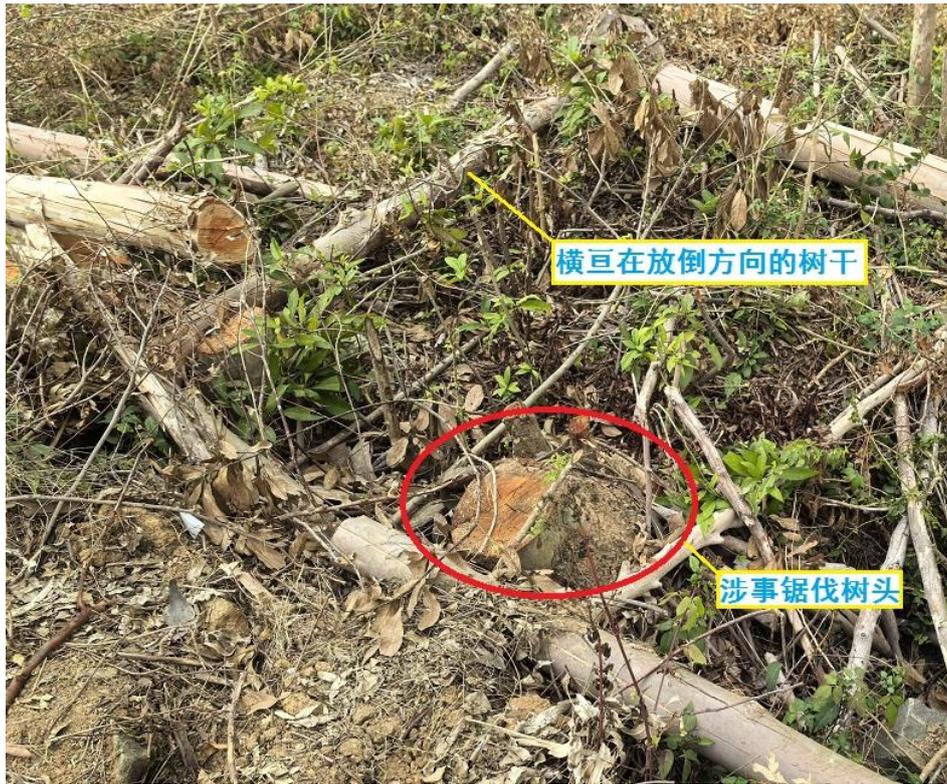
图9 《林木采伐技术规程》的采伐示意图

横亘在放倒方向、导致树头反弹的的树干如图 9 所示。

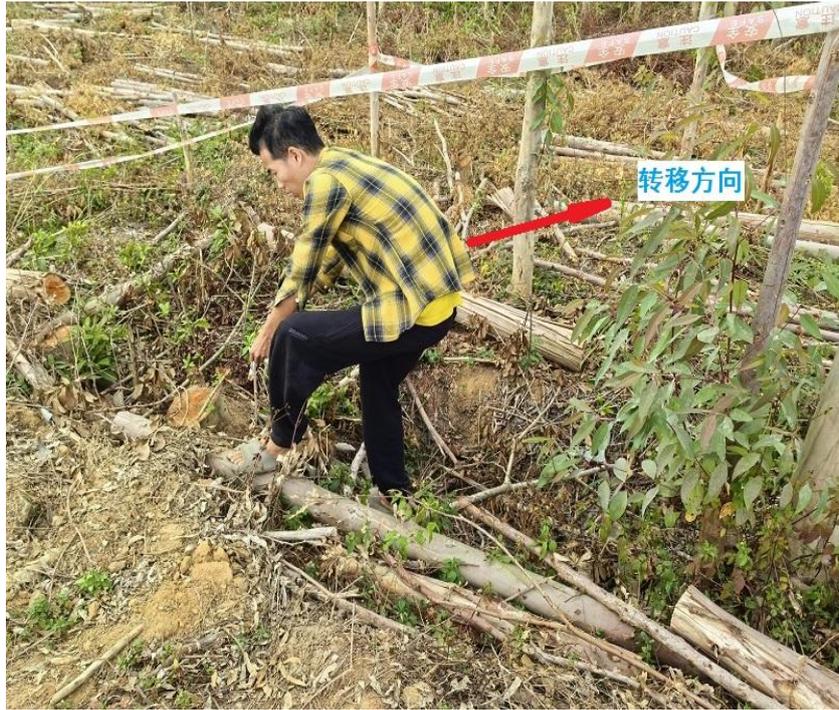
图 10 黄貌锯伐树木体位示意

黄貌系本次采伐作业的工头，其自身及其召集的伐木工均未接受相应的安全教育培训^{[10][11]}，缺乏林木采伐相应的安全知识，未按照现场作业条件设定安全道，站在被伐树木旁的土坑边进行采伐作业，对伐木现场作业条件安全性判断及预防^[12]错误，导致自身在转移时跌倒。

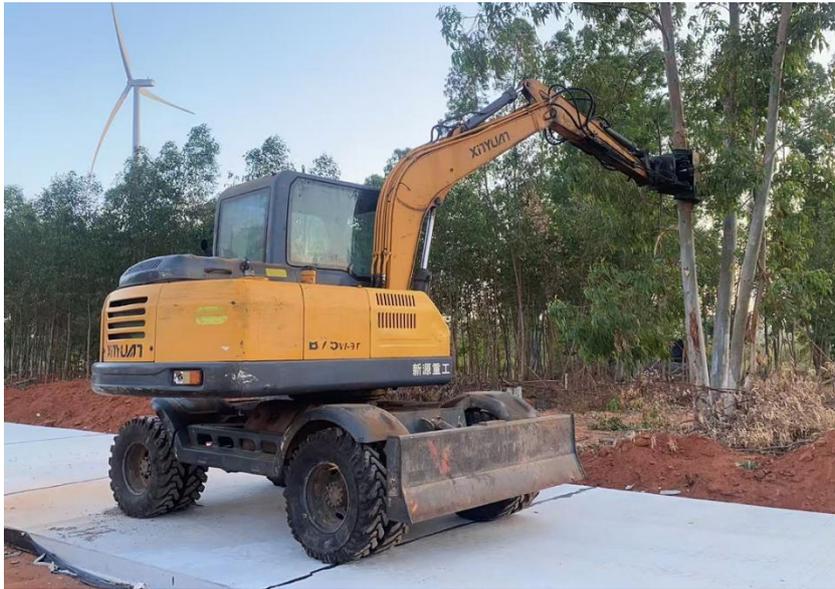
图 11 夹车司机在类似场所模拟配合伐木作业情景

夹木机是木材归集、装车的专用设备，并非专业伐木设备，辅助伐木仅为协助控制树木放倒方向。张兴发在黄貌的要求和指挥下，使用抓爪夹住树干协助放倒树木，抓爪若不及时松开，倾倒的树木可能导致抓木机倾覆，安全风险较大，可以定性为黄貌违章指挥，故不定性张兴发违章作业。
