# 雷州调风牧原农牧有限公司“4·19” 一般触电事故调查报告

编制单位：雷州调风牧原农牧有限公司“4·19”  
一般触电事故调查组

编制日期：2025年11月19日

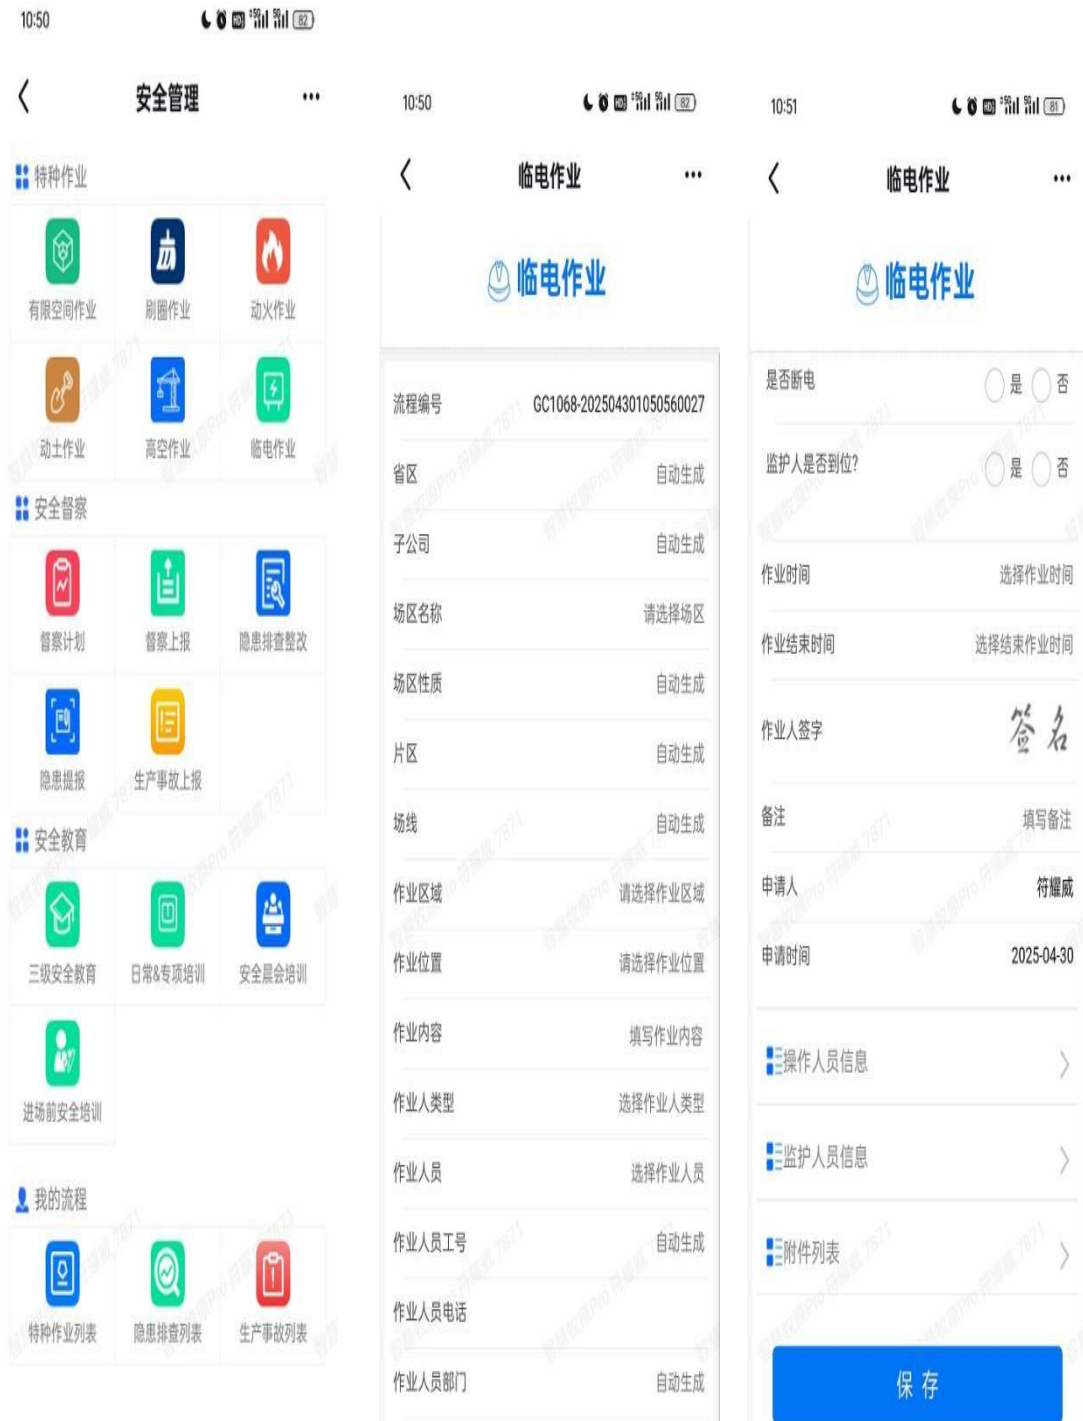
图 1 雷州牧原公司工作群安全管理模块设置情况

（3）雷州牧原公司建立了“安全管理群”，安全管理群设置了“特种作业”专栏，显示有“有限空间作业”“刷圈作业”“动火作业”“动土作业”“高空作业”“临电作业”管理模块。但没有电气作业、一般检维修作业管理模块。相关情况如图 1 所示。

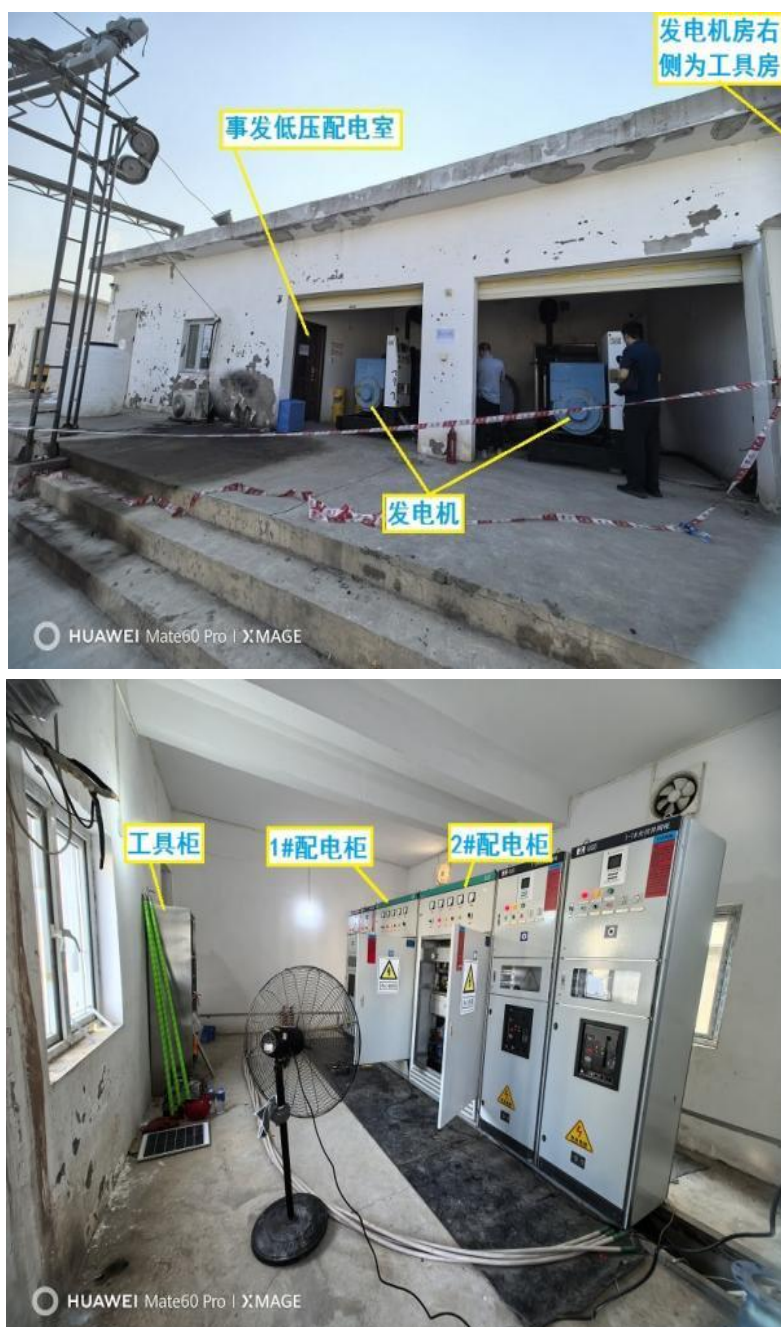
图5 事发1号低压配电房

(2) 1号低压配电房设置6台电柜，左右两侧各有两台光伏并网电柜，中间设置1号、2号两台低压配电柜，1号低压配电房所在建筑物及室内情况如图下5所示：

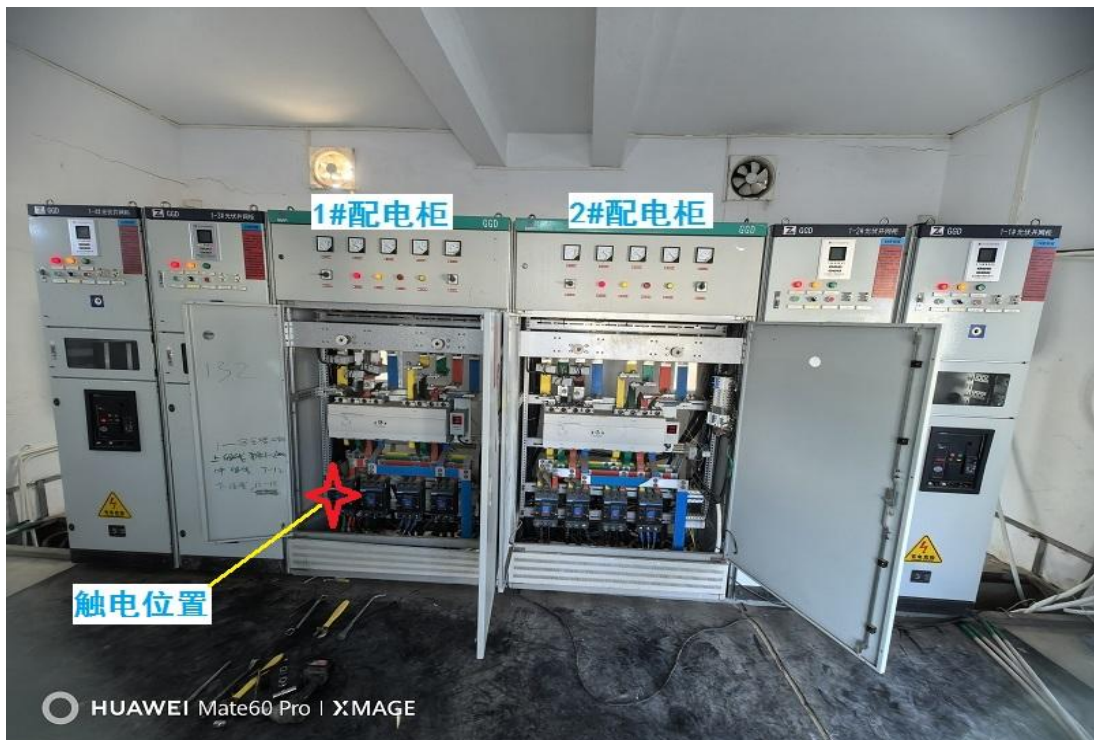
图 6 低压配电室室内情况

过高而跳闸断电，雷州牧原公司 19 场区生长场电工（李天竺）启动自备发电机并转换至自供电后，两名电工（李天竺、符耀威）配合对两个电柜的市供电部位的母排紧固，完工收尾时，李天竺对 1 号配电柜左下方的送电开关螺母进行紧固时发生触电。触电发生在 1 号低压配电柜左下方位置，如下图 6 所示：

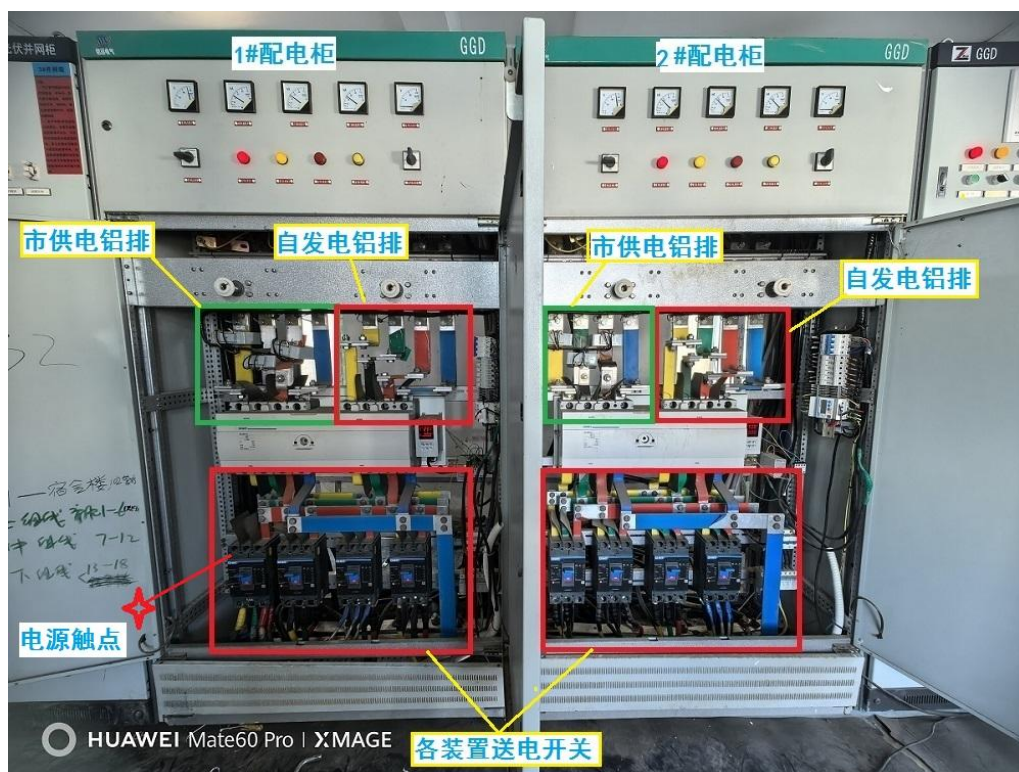
图7 事发时 1 号、2 号配电柜断电（绿框）、带电（红框）区域示意图

(4) 1 号、2 号配电柜设置市供电、自发电两路电源进线，如图 7 所示：两处绿色框部位为市供电母排，事发时已断电；上方两处红色框部位为自发电供电母排，事发时处于供电状态；下方两处红色框部位为各用电单元的送电开关，事发时处于自发电供电状态。

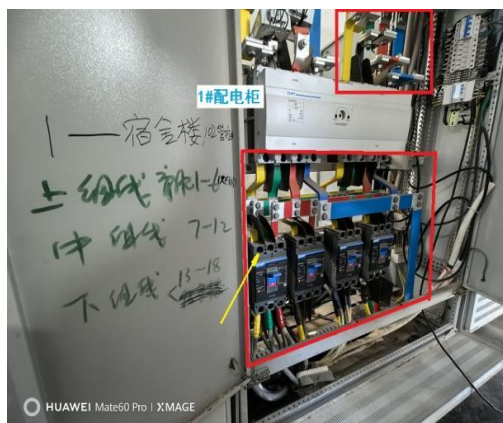
图8 李天竺紧固第一个内六角螺栓时触电

(5) 1 号配电柜下方为各用电单元的断路器（俗称刀闸），事发时均处于自发电送电合闸带电状态，李天竺在紧

固第一个断路器的内六角螺栓时直接触电，如图 8 所示：

2、李天竺麻痹疏忽，违规<sup>[5]</sup> 使用非绝缘工具对带电部位进行紧固作业，直接接触电而遭电击死亡。

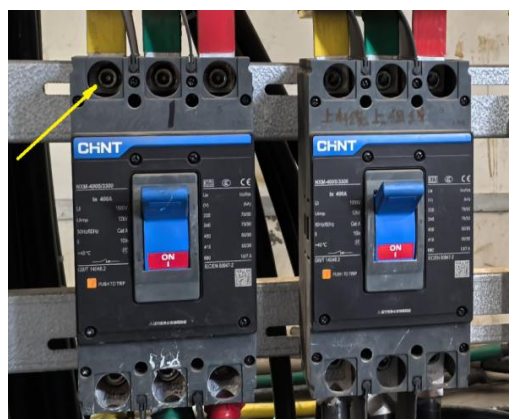
图9 断路器固定母排的内六角螺栓

断路器内固定母排的内六角螺栓如下图 9 所示：

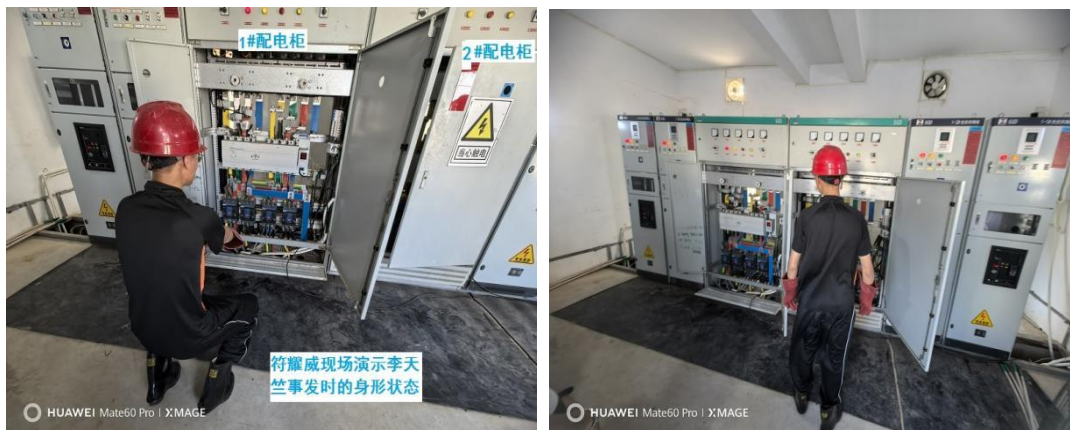
图 10 事发时李天竺（左图）、符耀威（右图）站位及体形示意图

（6）在完成 2 个电柜的母排紧固后，检修工作收尾，符耀威来从柜后来到 2 号柜前进行检查，发现李天竺半蹲在 1 号配电柜前，双手下垂，身体僵持，猛然意识到李天竺触

符耀威现场演示自己当时站位及李天竺身形状态，如下图所示 10 所示：

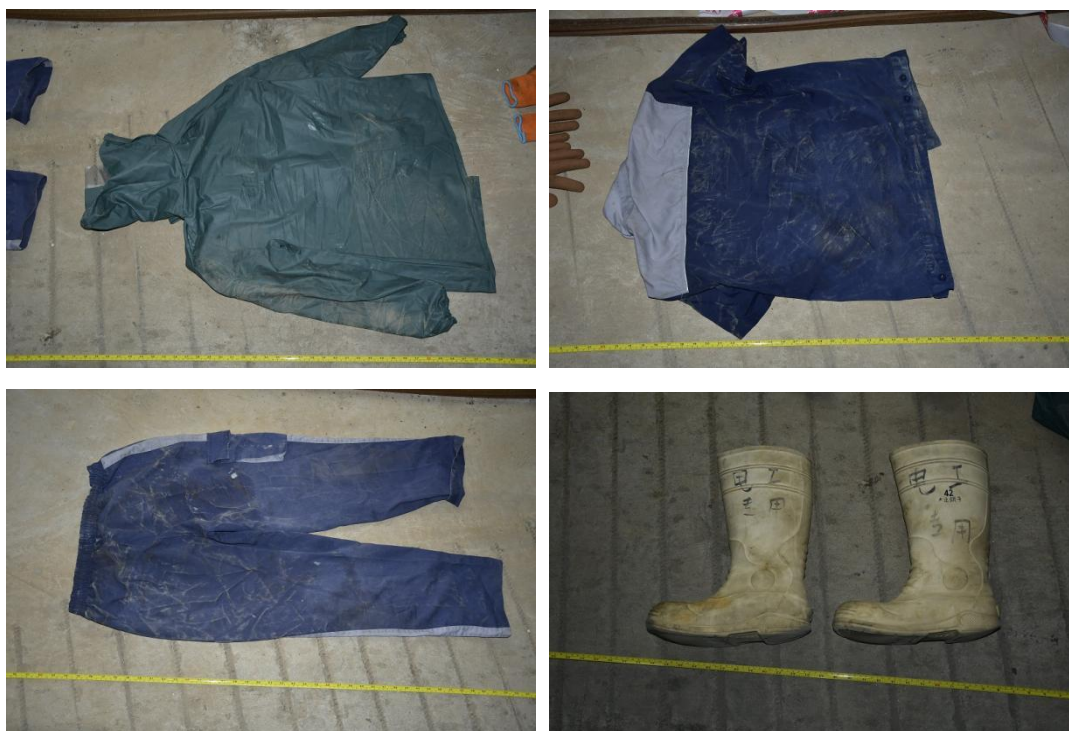
图 11 李天竺使用的其他防护用品

(7) 事发时，李天竺使用的防护用品情况，如下图所示 11 所示：

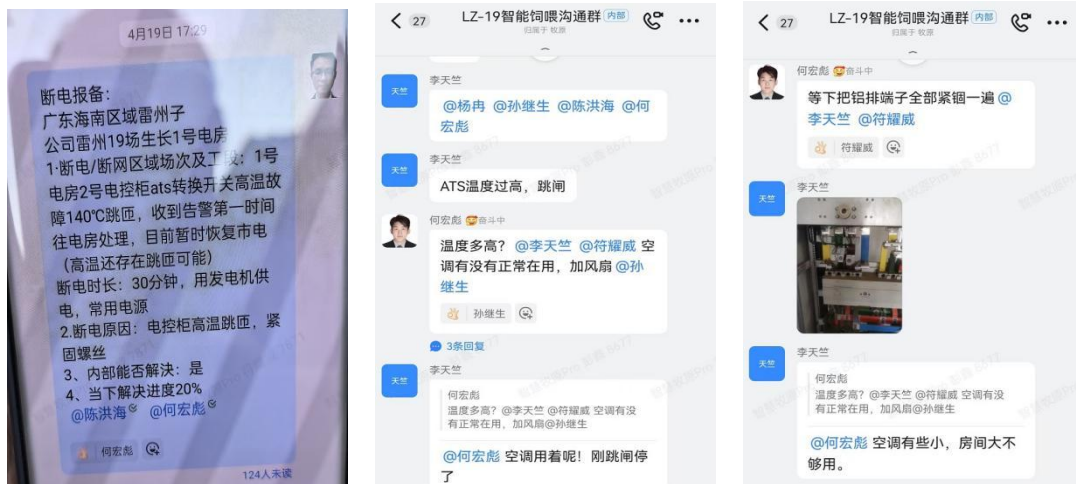
图 12 市电跳闸断电后报备及检修作业安排情况

李天竺也在群内向场长孙继生、水电运维负责人何宏彪报告“ATS 温度过高，跳闸”。

水电运维负责人何宏彪指示符耀威、李天竺“等下把母排端子全部紧固一片”。

(1) 雷州牧原公司水电运维负责人何宏彪在未指定专责监护人、未办理电气作业工作票，严格落实安全措施的情况下，安排电工进行涉电检修作业<sup>[6]</sup> <sup>[7]</sup>。

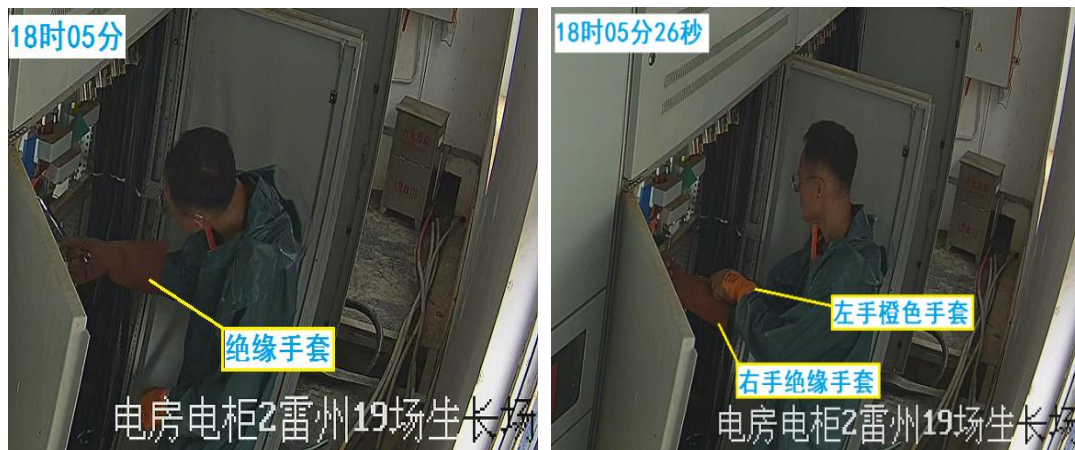
图 13 紧固作业开始时符耀威手套佩戴情况

手套》（GB/T17622-2008），符耀威于 18 时 05 分刚开始作业时短暂使用了一下，如图 13 所示；

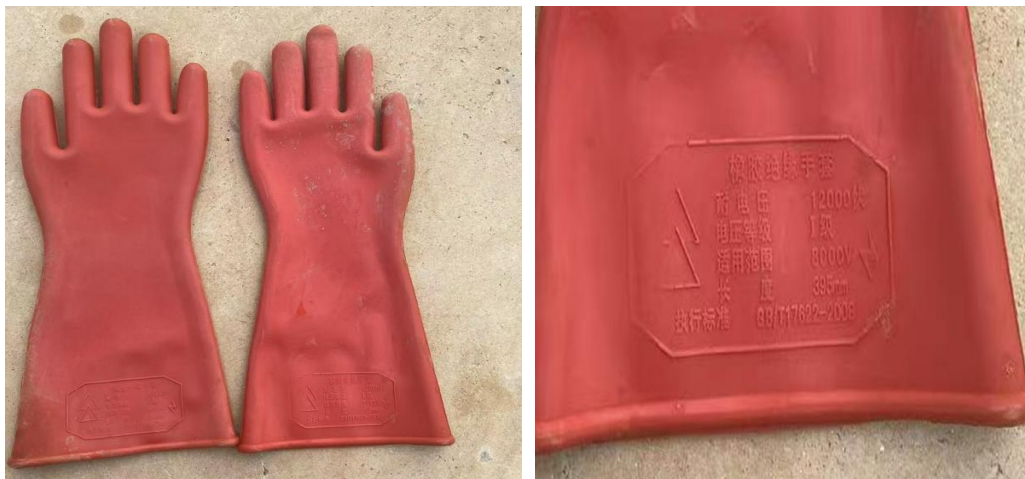
图 14 符耀威右手佩戴的一只手套的标准型号

绝缘手套实物照片如图 14 所示，为高压绝缘手套，显示执行标准 GB/T17622-2008。

符耀威陈述，当时只找到一只（右手的）高压绝缘手套，便使用了这一只。

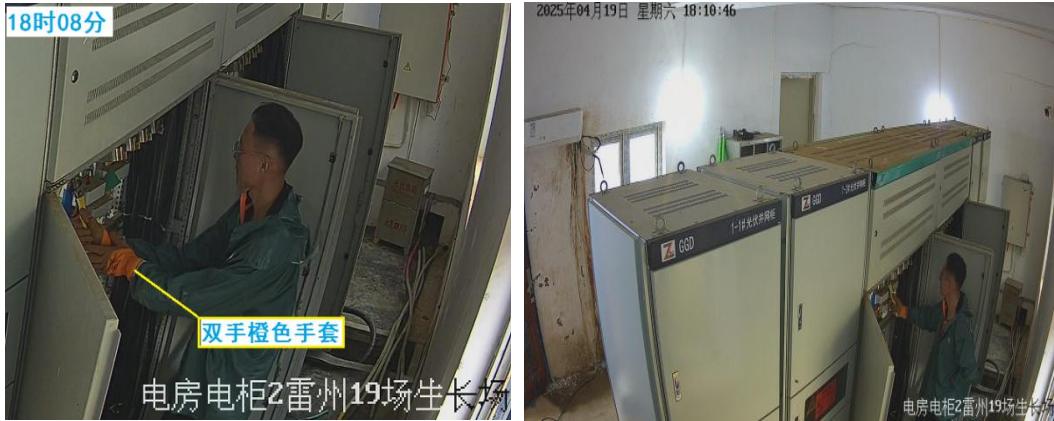
图 15 18 时 08 分符耀威手套佩戴情况

符耀威之后离开，18 时 08 分再次回来时已取下长绝缘手套，双手佩戴的是橙色背面的手套，如下图 15 所示。

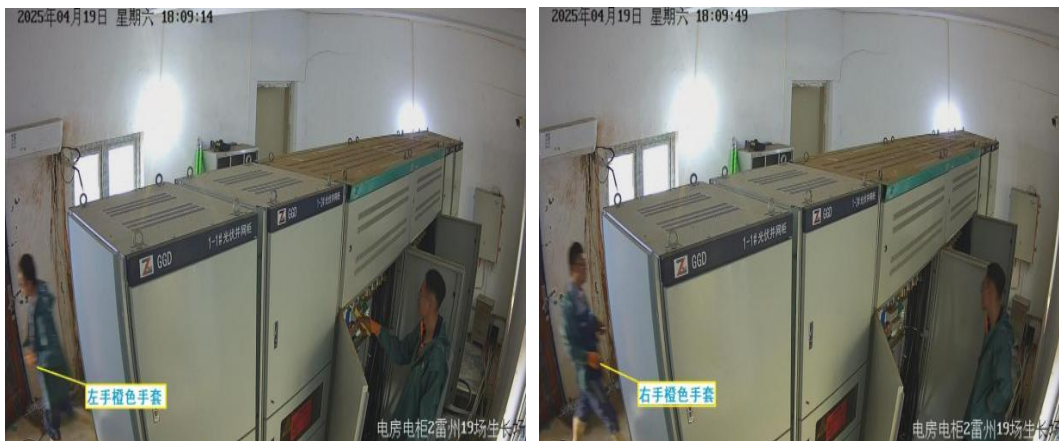
图 16 监控视频显示李天竺双手佩戴的橙色背面手套

(2) 监控视频显示，18 时 09 分 14 秒，李天竺走出电房。18 时 09 分 49 秒回来，两个截图显示李天竺双手佩戴的均是橙色背面的防护手套，监控情况如下图 16 所示。

1、雷州牧原公司 19 场电工符耀威、李天竺安全意识淡薄，违章作业<sup>[3]</sup>，在未采取绝缘遮蔽安全措施的情况下，违规<sup>[4]</sup> 佩戴非绝缘的机械防护手套进行带电检维修作业。

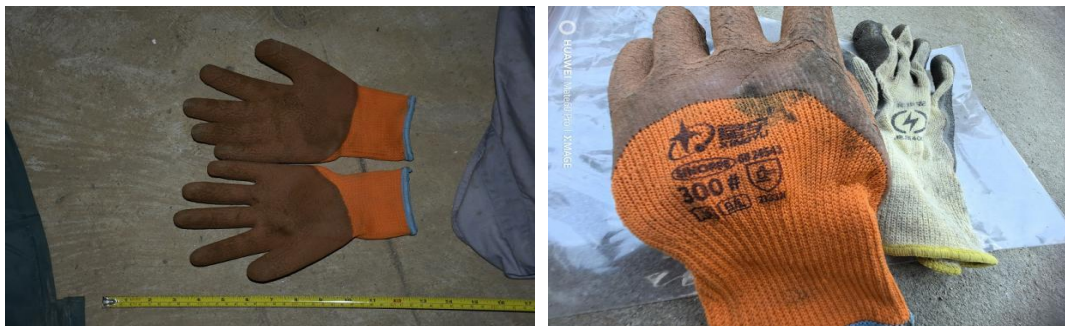
图 17 符耀威、李天竺使用的橙色背面防护手套

公安刑侦现场及实物照片如图 17 所示，监控与刑侦现场检查记录情况相符。

(7) 个体防护装备配备、管理不符合法律法规的规定<sup>[11]</sup>，个体防护装备管理制度不健全，特种劳动防护用品（绝缘手套）及专用绝缘工具配备和管理存在明显缺陷，防护用品选择、采购、发放、培训和使用存在管理漏洞。

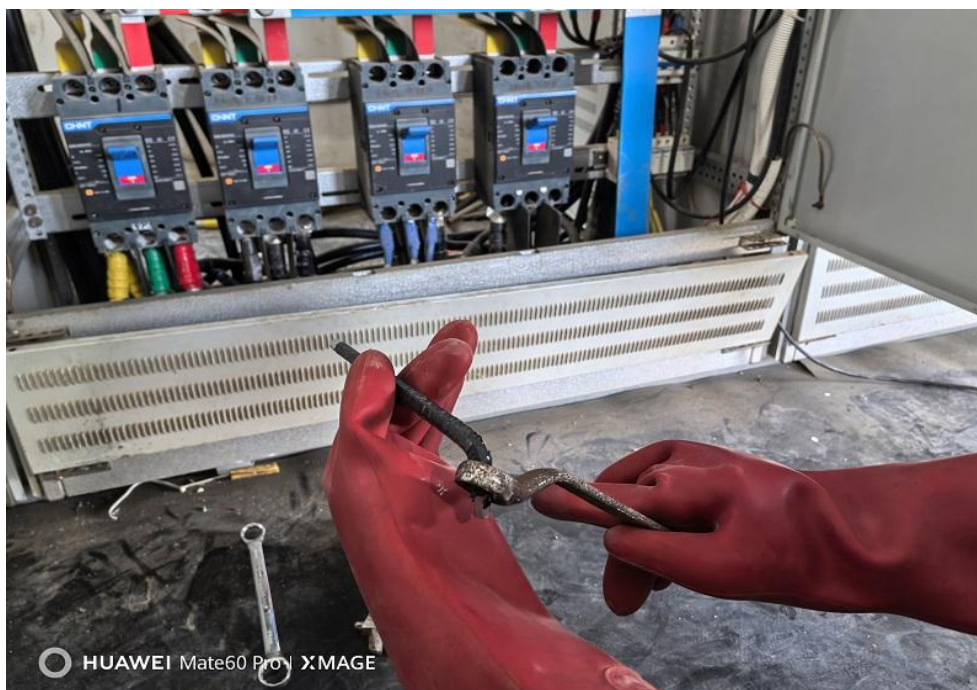
图 19 符耀威演示事发时李天竺工具使用方式方法

角螺栓方式如下图 19 所示：
