广东广垦牧原农牧有限公司2场“6·21” 一般中毒和窒息事故调查报告

雷州市政府事故调查组

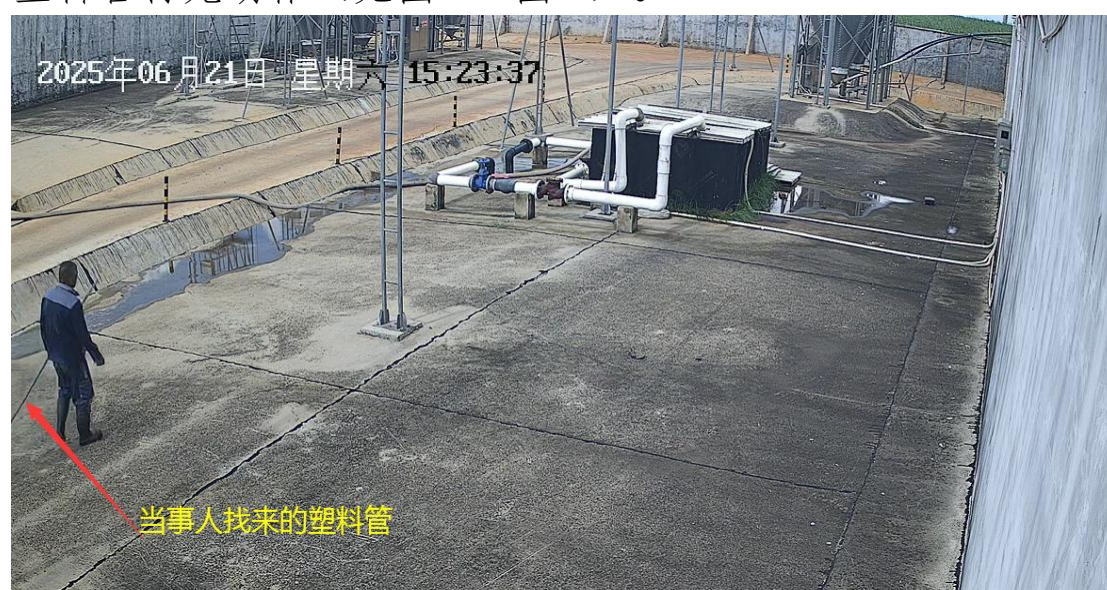
15时23分37秒，包连辉手持一根塑料管再次回到作业现场并将该管放入池内，25分9秒爬上池面，25分30秒，在未穿戴任何劳动防护用品的情况下身体完全进入池内；26分20秒，伸出池外的塑料管晃动数次，至26分25秒后塑料管再无动作（见图2~图4）。

图2 当事人找到一根清理用塑料管

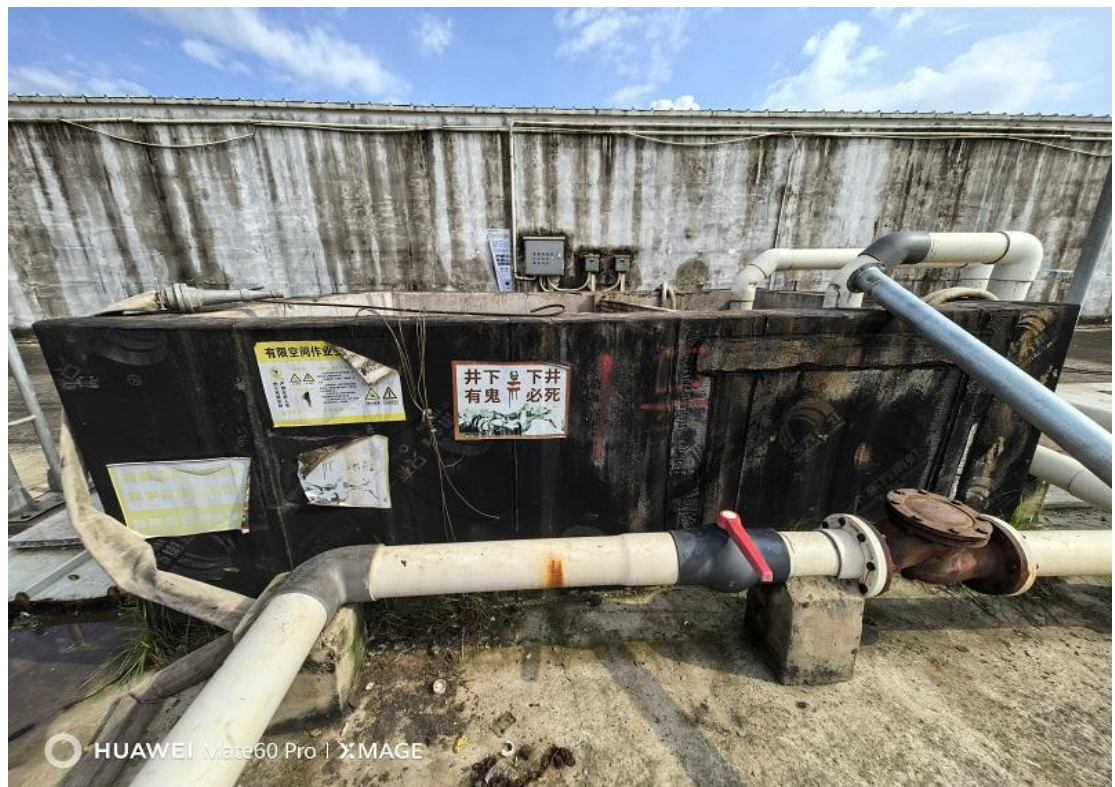
1#中转池南向的池体上张贴了“有限空间作业安全告知牌”及其他三张安全警示标语，纸质安全告知牌一个角松脱，

另外两张已完全褪色模糊。

图 8 1#中转池外部的安全警示标志

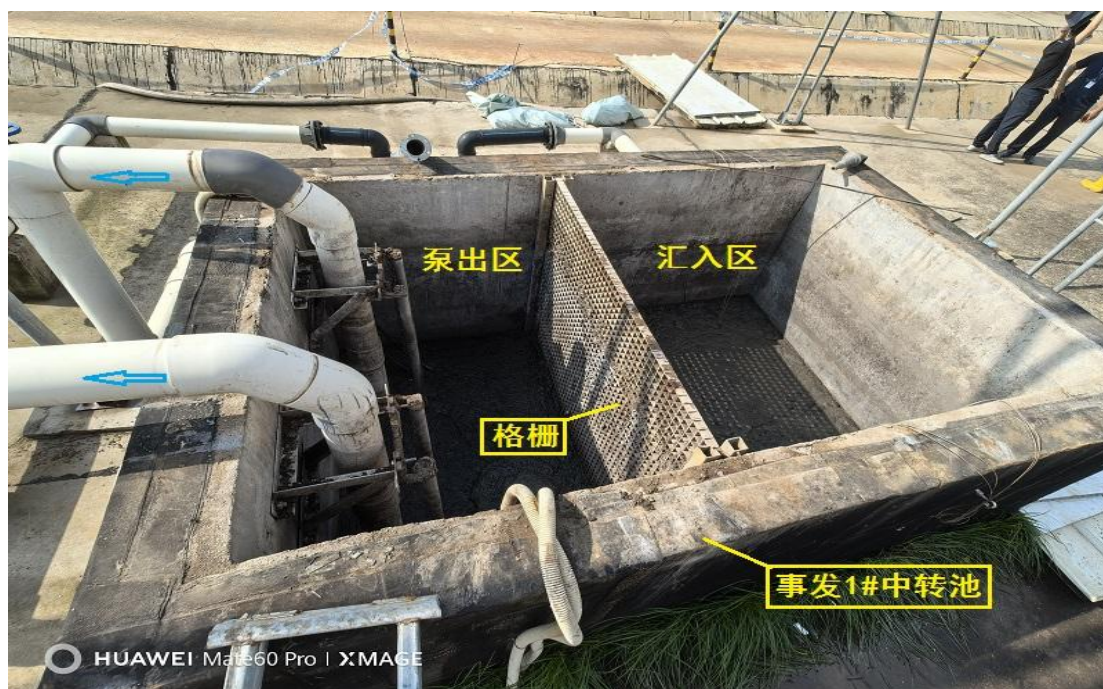
池中间设置玻璃钢格栅，将中转池分隔成污水汇入、污水泵出两个区域，泵出区安装有两台污水泵，将污水输送到污水处理池。格栅作用是将污水中夹带大块粪渣阻隔在汇入区，防止粪渣进入泵出区堵塞污水泵。

图9 1#中转池分区

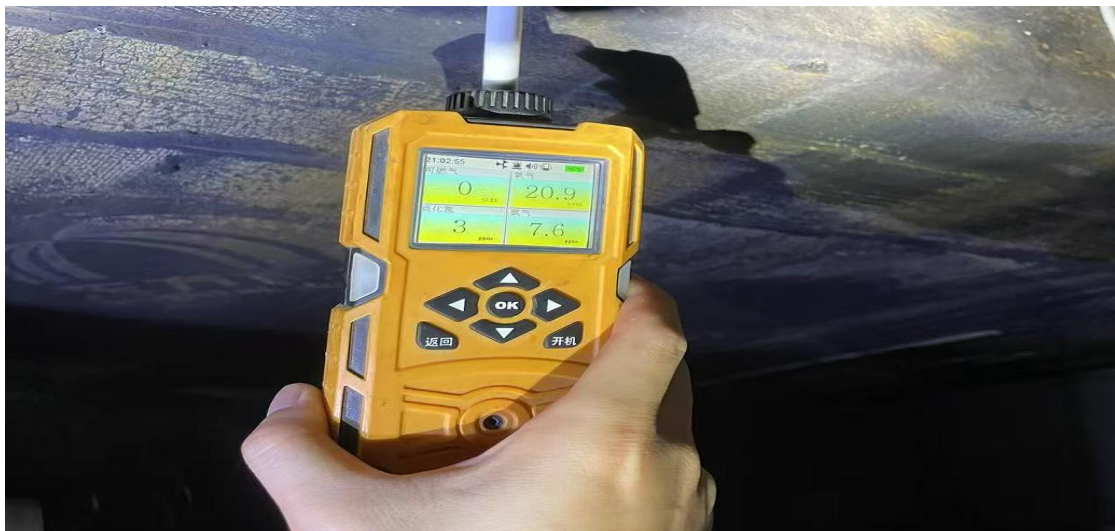
事故救援时，雷州市消防救援大队救援人员采用扩散式气体检测仪对中转池池面空间的气体成分、浓度进行检测，检测结果显示含有硫化氢和氨气（浓度分别为3.0ppm和7.6ppm）。

图11 扩散式四合一检测仪检测硫化氢及氨气含量值

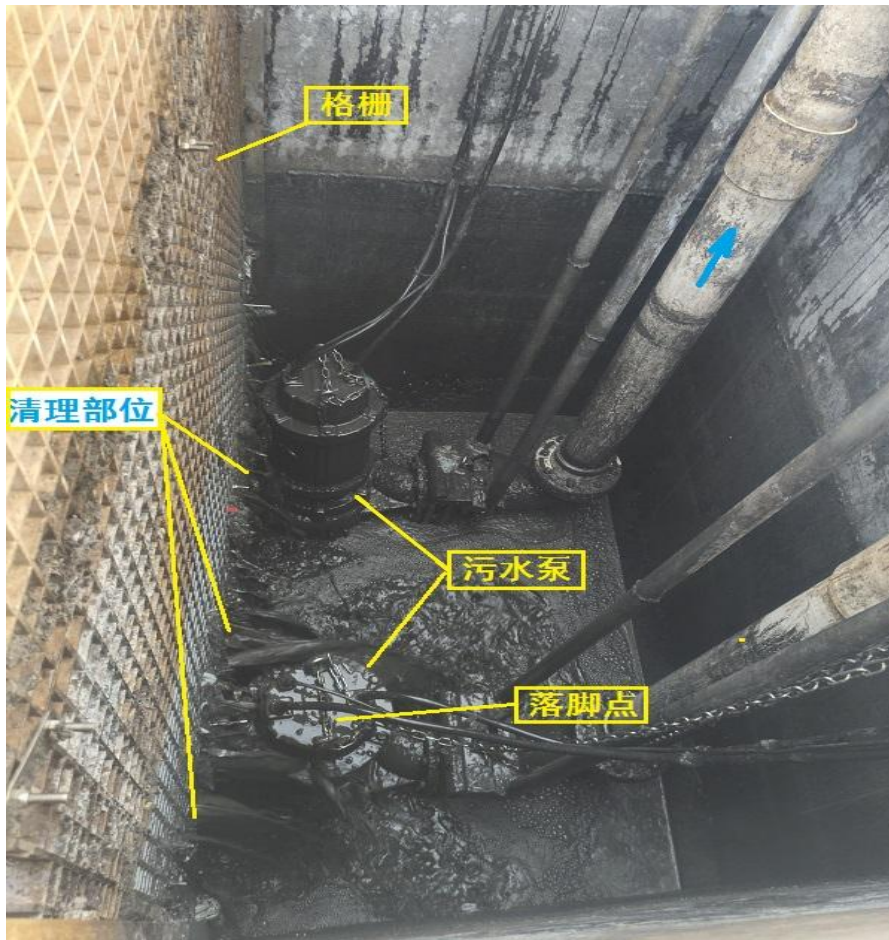
刷圈污水浓稠且夹杂粪渣，流入中转池汇入区后，粪渣堵塞格栅下部，导致汇入区的污水不能顺畅流入泵出区，直接影响污水抽排。包连辉为了解决抽排不顺畅问题，先是用 水枪冲洗了较长时间，在发现冲洗无效后没有找广垦牧原公司相关人员商量解决，也没有向李今良反馈和与其商量，而是临时起意就近找来工具（塑料管）自行解决。在李今良离开现场的情况下，独自进入池内，落脚踩在污水泵上，使用塑料管对格栅下部进行清理。

事发污水中转池内部情况及包连辉入池清理情况如图 15 所示（照片系事发数日后特意排低池内液位，大致模拟事发时池内状况的情况下拍摄）。

图 15 事发中转池泵出区及包连辉入池清理情况示意
