雷州市消防安全委员会办公室文件

雷消安办〔2024〕30号

雷州市乌石镇聚缘阁沐足城“11.19”火灾 事故调查报告

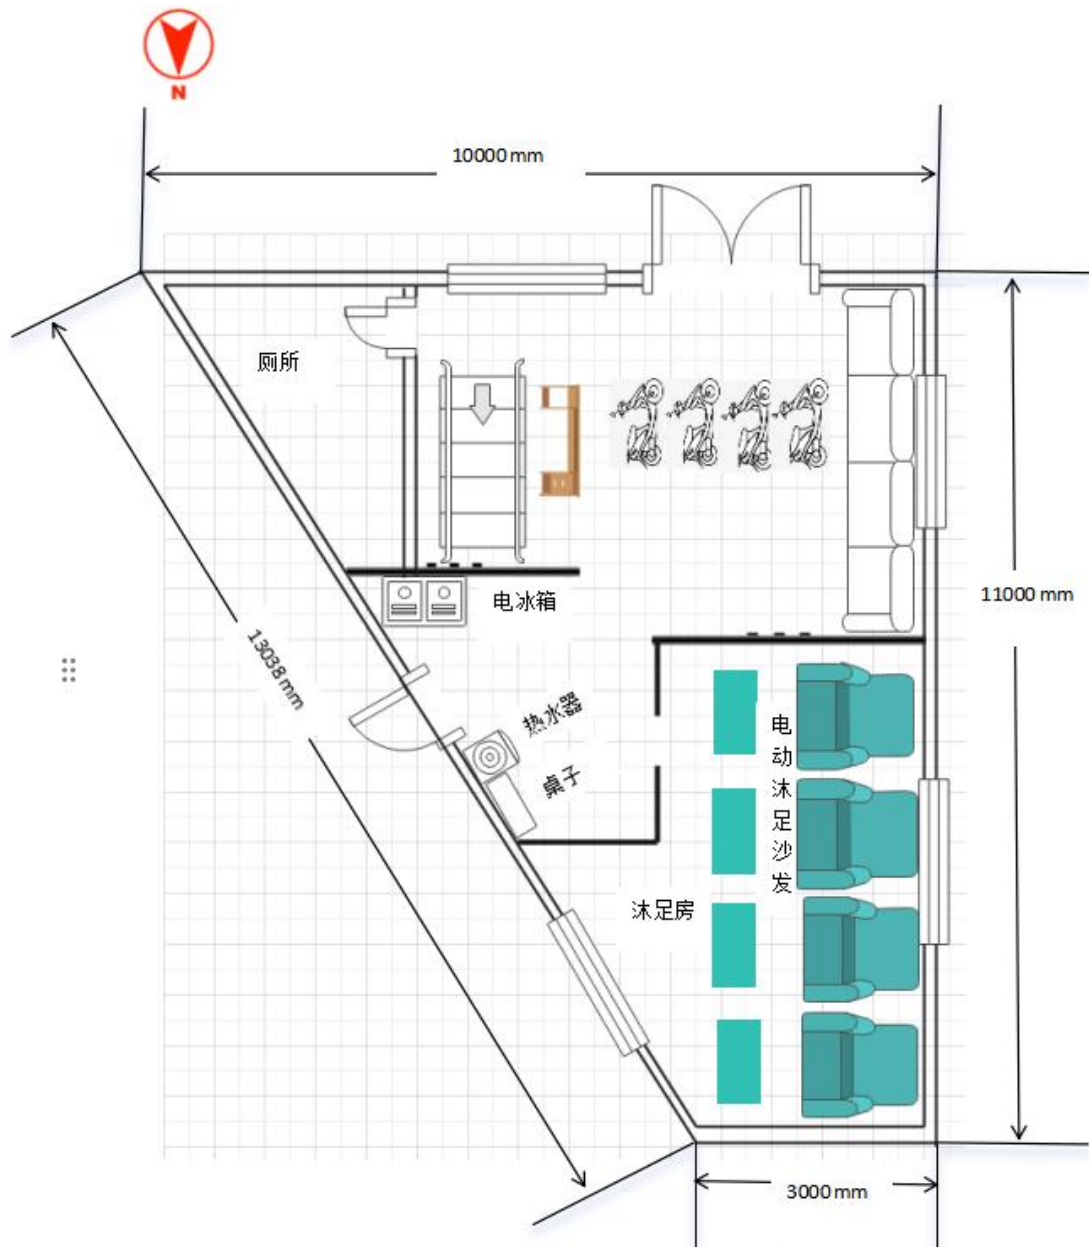
雷州市乌石镇聚缘阁沐足城一层平面图

（五）一楼平面火灾示意图。

火灾发生后，技术组立即组织开展火灾事故调查工作，对当事人、报警人、周围目击人等有关人员进行走访询问，并请求湛江市消防救援支队提供技术支持。经过市县两级火灾调查技术人员对火灾现场反复勘验，同时根据现场燃烧痕迹特征、证人证言、视频监控录像、痕迹物证鉴定报告等资料，认定起火原因为聚缘阁沐足城一层北侧沐足房内②号电动沐足沙发距离西墙 0.1 米，距北墙 3 米位置的电气线路故障引燃周边可燃物导致火灾。经广东震华痕迹司法鉴定所对火灾现场取证电气线路残骸进行鉴定，电气线路残骸发生过一次短路作用。
