# 雷州市英利镇自建房“4·12”一般高处 坠落事故调查报告

雷州市政府事故调查组

# 雷州市英利镇自建房“4·12”一般 高处坠落事故调查报告

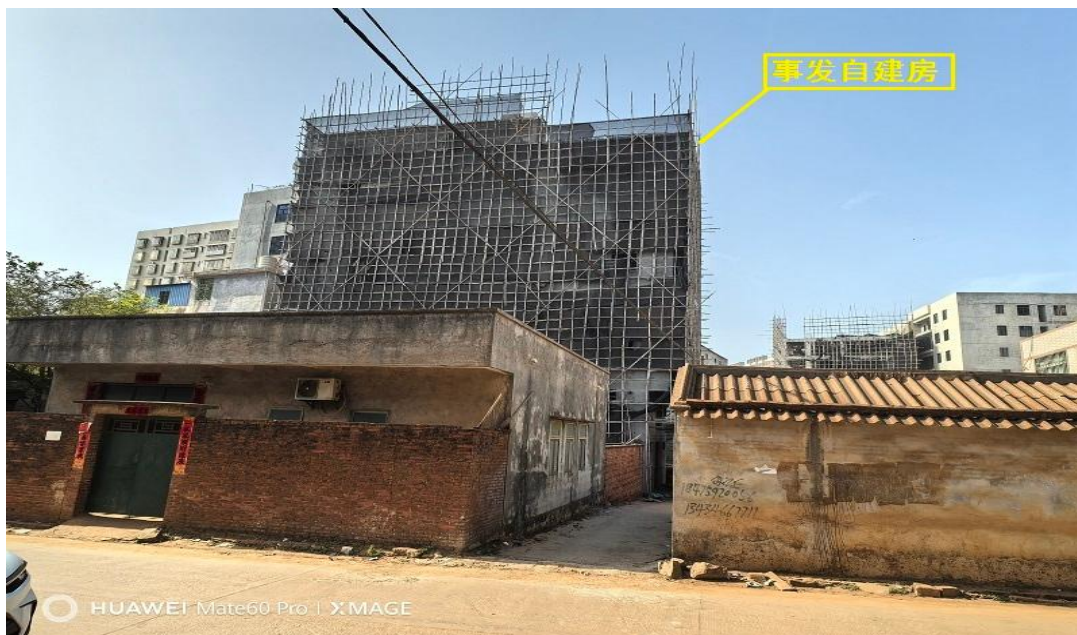
图 3 事发自建房南向视角外观

(1) 自建房高七层半，层高 3 米，框架结构，事发时结构主体、1 至 7 层的外墙砌筑和抹灰工作已完工，自建房整体外观情况如下图 3 所示：

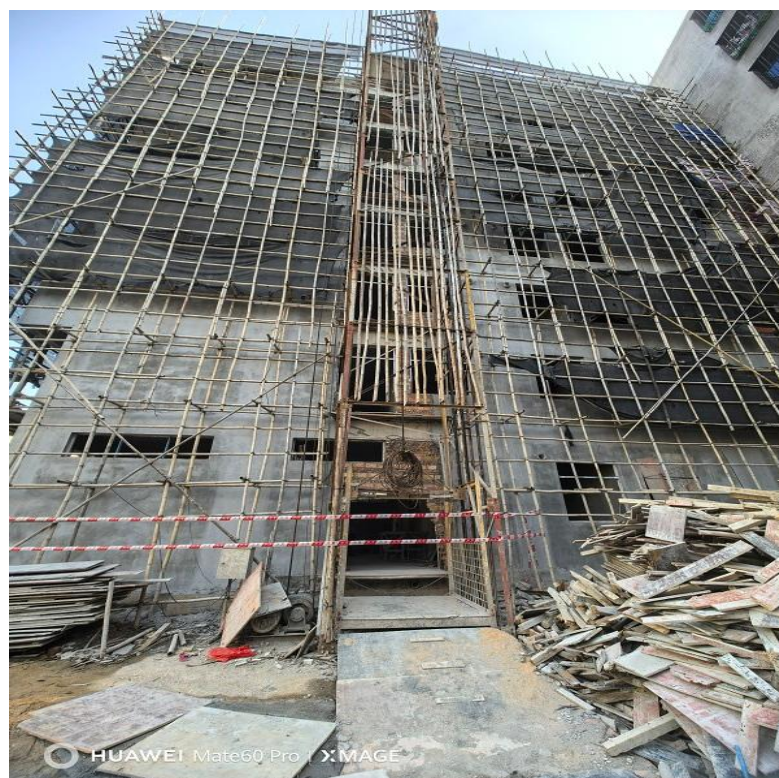
图 4 事发自建房正面（北向）外观

(2) 房屋外墙搭设双排脚手架，施工升降机架设在北向位置。情况如下图 4 所示

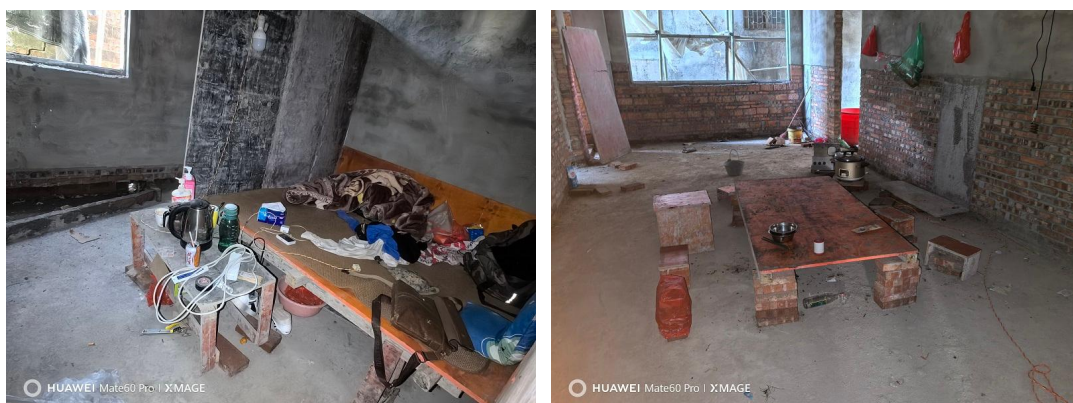
图 5 设置在房屋内的宿舍、厨房及就餐点

(3) 建筑工人的宿舍设置在在建房屋的 1 至 3 层，厨房设在 1 楼；

陈妃明住在 1 楼靠近步梯的房间，陈福强住在 1 楼陈妃明对面的房间；黄鸿创和其妻子岑小兰住在 2 楼靠近步梯的房间；蔡祖锐住在 3 楼步梯右侧靠近升降机的房间，柯惠周住在 3 楼蔡祖锐对面的房间。

宿舍、厨房及就餐点的情况如下图 5 所示：

（1）违反建筑施工禁令<sup>[6]</sup>，在未竣工的建筑内设置宿舍。

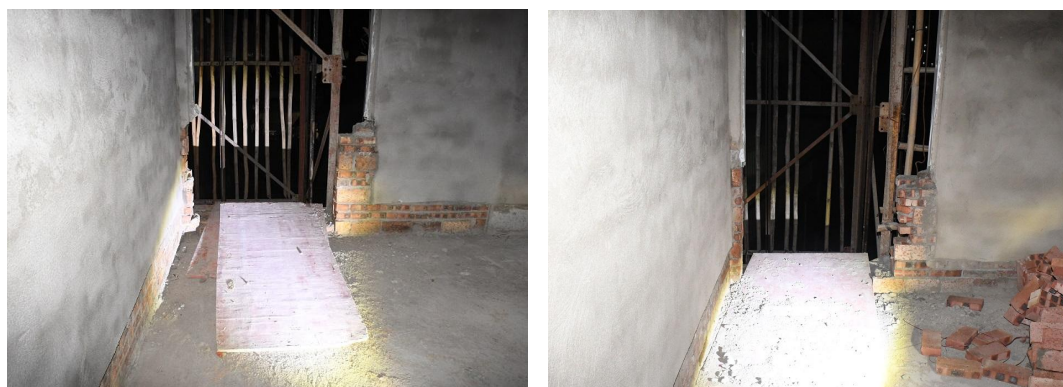
图 6 升降机层站入口情况

(4) 楼房各层均留有施工升降机层站入口（送料口），入口约一米宽，高度与楼层墙体高度一致，层站入口临空一侧均为设置防护栏杆，升降通道各层均为设置层门，升降机层站入口情况如下图 6 所示：

1、房屋建筑施工违反高处、临边作业强制性技术规范<sup>[4]</sup>，未设置防护栏。

2、升降机安装使用未落实安全防护设施<sup>[5]</sup>，未设置升降

通道防护装置及各层站入口处的层门，形成了人员掉入升降通道的显著高处坠落隐患。

英利镇人民政府要切实采取措施，责令自建房屋主停止蔡祖锐施工队的施工作业活动，交由具备施工资质的单位完成后续建筑施工。自建房屋主复工前，要严格按照《建筑施工易发事故防治安全标准》（JGJ/T 429-2018）、《建筑施工高处作业安全技术规范》（JGJ 80-2016）、《建筑施工安全检查标准》（JGJ 59-2011）等建筑施工规范要求完善和落实现场、升降机等施工设备设施、作业人员的安全措施。

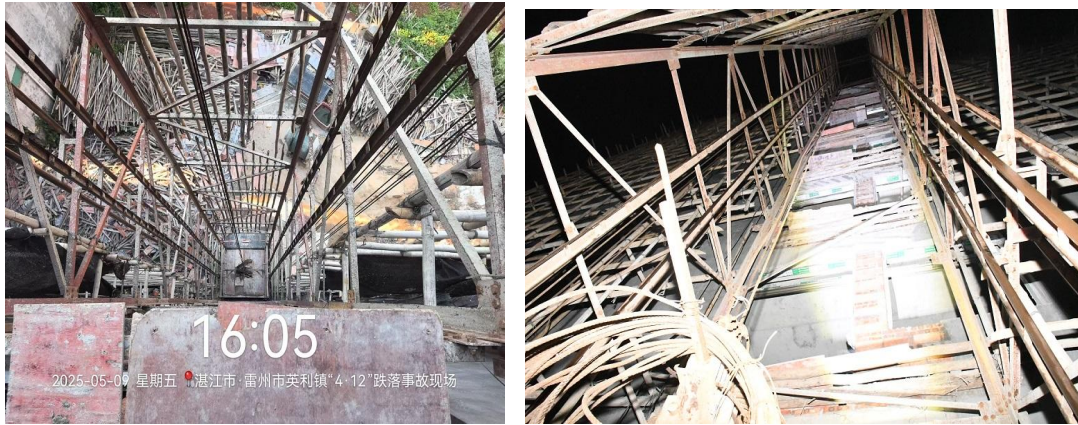
图 7 施工升降机通道六楼俯视、地面仰视内部情况

(5) 施工升降机为有垂直导向的人货两用施工升降机，升降机通道内情况如下图 7 所示：

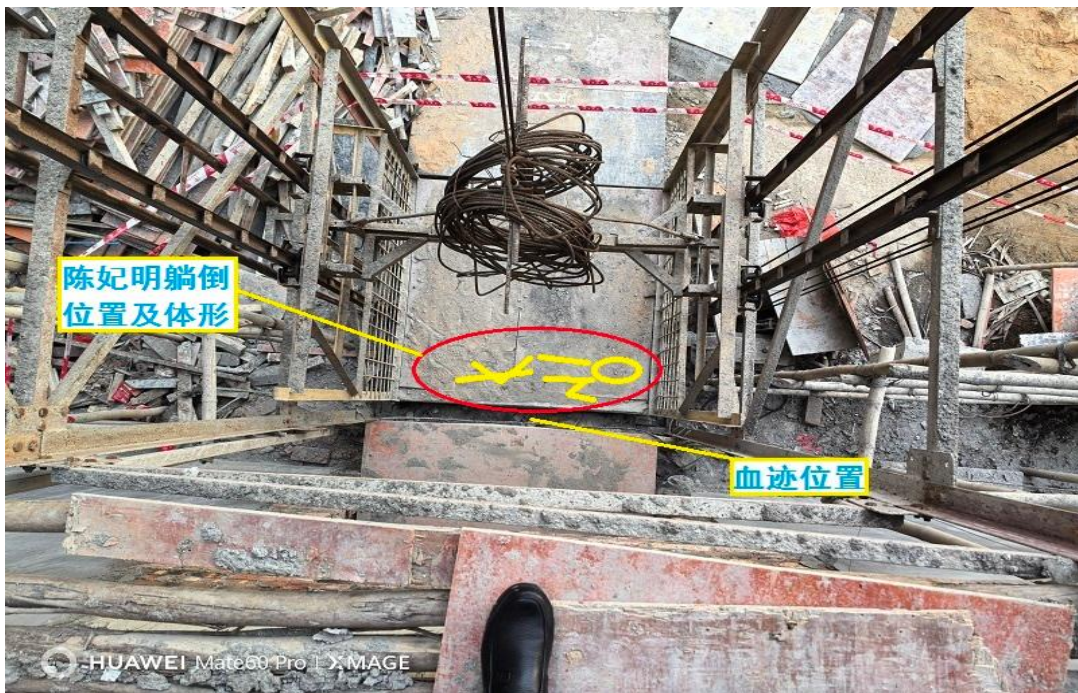
图 8 施工升降机二楼层站入口俯视情况

(1) 发现陈妃明坠落时，陈妃明身体左侧贴地、面朝里，躺在升降机吊笼内，左腿伸展，右腿收缩状态，躺倒位置及体形如下图 8 所示：

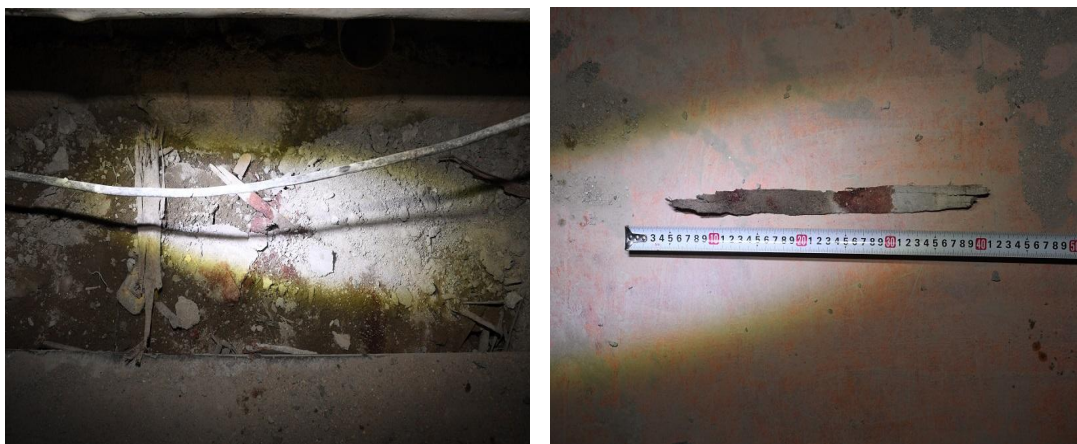
图 9 刑警现场勘察在吊笼间隙中发现的血迹

(2) 吊笼靠里侧与墙体间的空隙内有滴血痕迹，如下图所示：

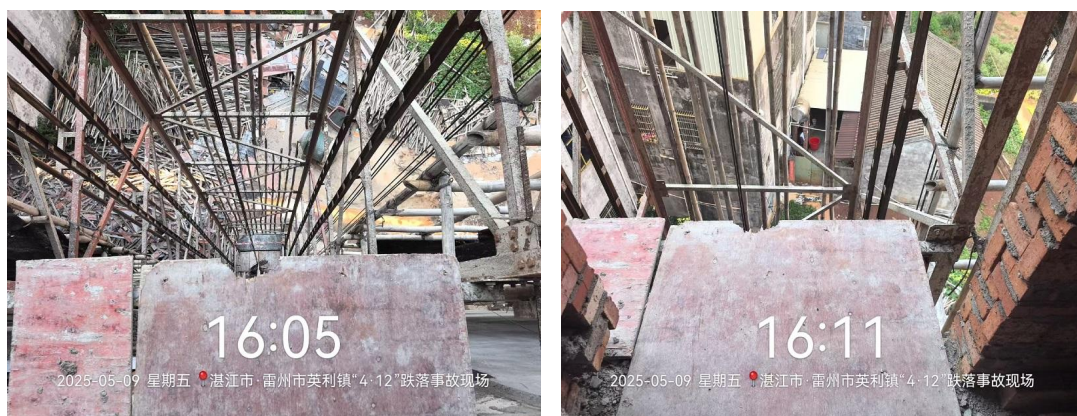
图 10 六楼升降机层站入口情况

(3) 现场勘察，一、二、三、四、五、七层的升降机层站入口位置未发现坠落的痕迹，但在六楼升降机层站入口发现模板开裂现象，情况如下图 10 所示：

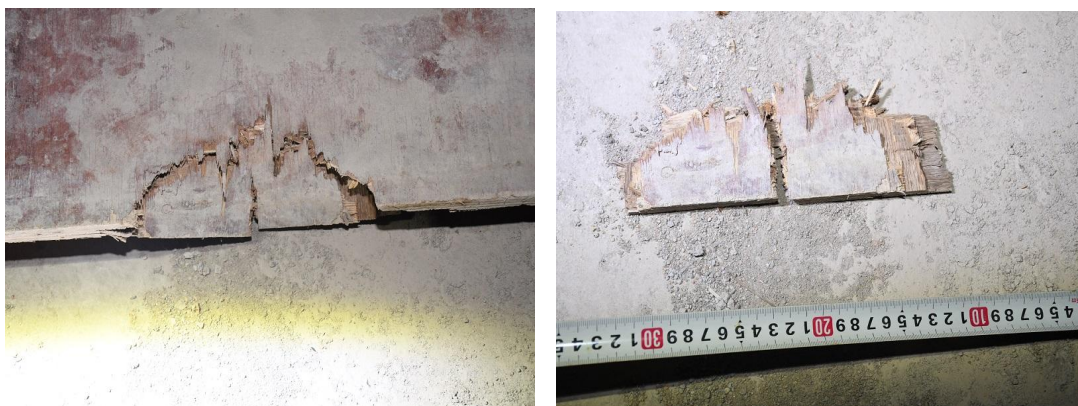
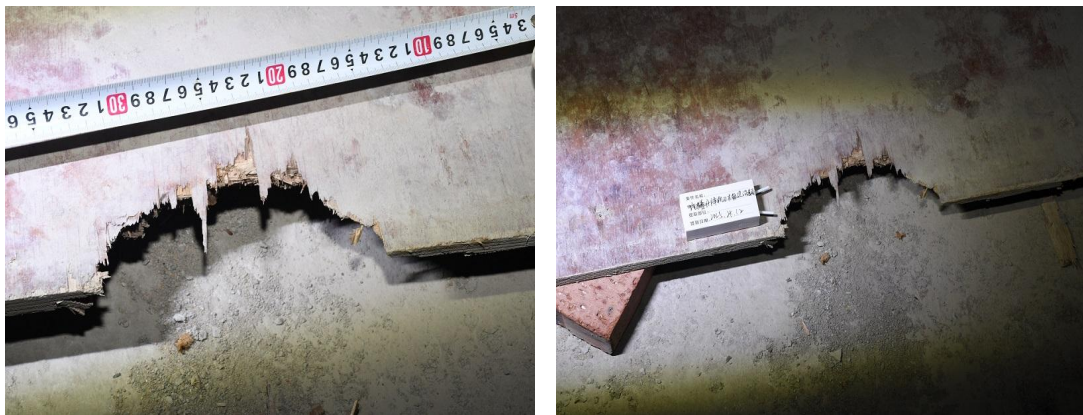
(4) 六楼层站入口铺设的模板开裂，长约 20cm，具体情况如图 11-1、图 11-2 所示：

图 11-1 六楼层站入口通道的模板开裂情况

图 11-2 六楼层站入口通道的模板开裂情况

后，闲着没事，穿着拖鞋独自上楼看看七层半抹灰情况，从一楼爬步梯上到六楼后感觉有点累，身体发热，加之酒劲上头，就随性走到六楼的升降机层站入口吹吹风、凉快一下，脚踩位置的模板突然开裂，陈妃明身体失衡，随即从 15 米的高处直线坠落，砸在升降机吊笼里。

4、原已部分开裂的模板在踩踏时开裂，造成当事人身体失衡并从 15 米的高处坠落。

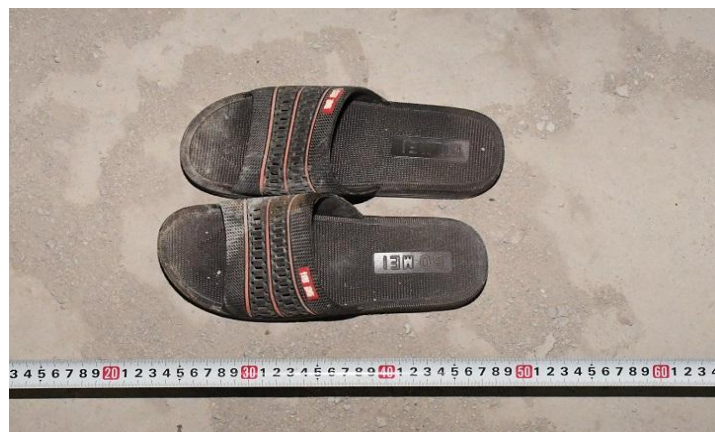
图 12 陈妃明出事时穿的拖鞋

(5) 事发时陈妃明穿的拖鞋，如下图 12 所示：
