# 广东广垦牧原农牧有限公司2场“6·21” 一般中毒和窒息事故调查报告

雷州市政府事故调查组

2025年6月21日15时25分，位于雷州市雷高镇辖区的广东广垦牧原农牧有限公司2场场区内，承包商单位苏州满溢建筑劳务有限公司一名作业人员进入1#中转池内对格栅板进行冲洗作业时，因池内污水（主要成分为猪粪、猪尿）搅动后散发出硫化氢、氨气等有毒有害气体导致其晕倒在池内并沉入池内的污水中窒息死亡，直接经济损失112万元。

经调查认定，广东广垦牧原农牧有限公司 2 场“6·21”一般中毒和窒息事故是一起因作业人员安全意识淡薄、无知无畏，相关负责人员违章指挥、违章作业、作业监护缺失造成的一般生产安全责任事故。

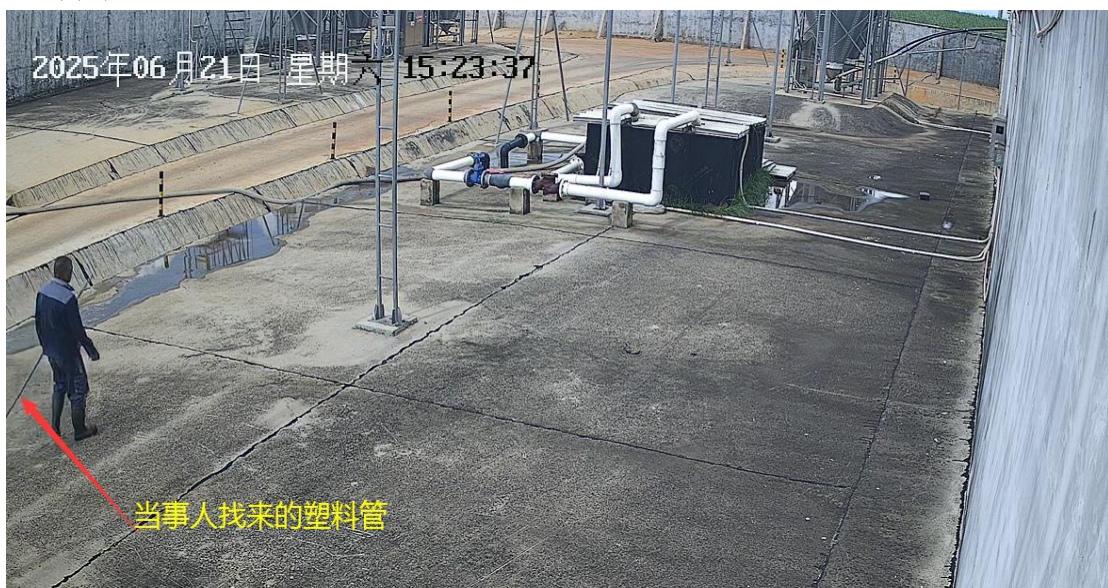
15时23分37秒，包连辉手持一根塑料管再次回到作业现场并将该管放入池内，25分9秒爬上池面，25分30秒，在未穿戴任何劳动防护用品的情况下身体完全进入池内；26分20秒，伸出池外的塑料管晃动数次，至26分25秒后塑料管再无动作（见图2~图4）。

图2 当事人找到一根清理用塑料管

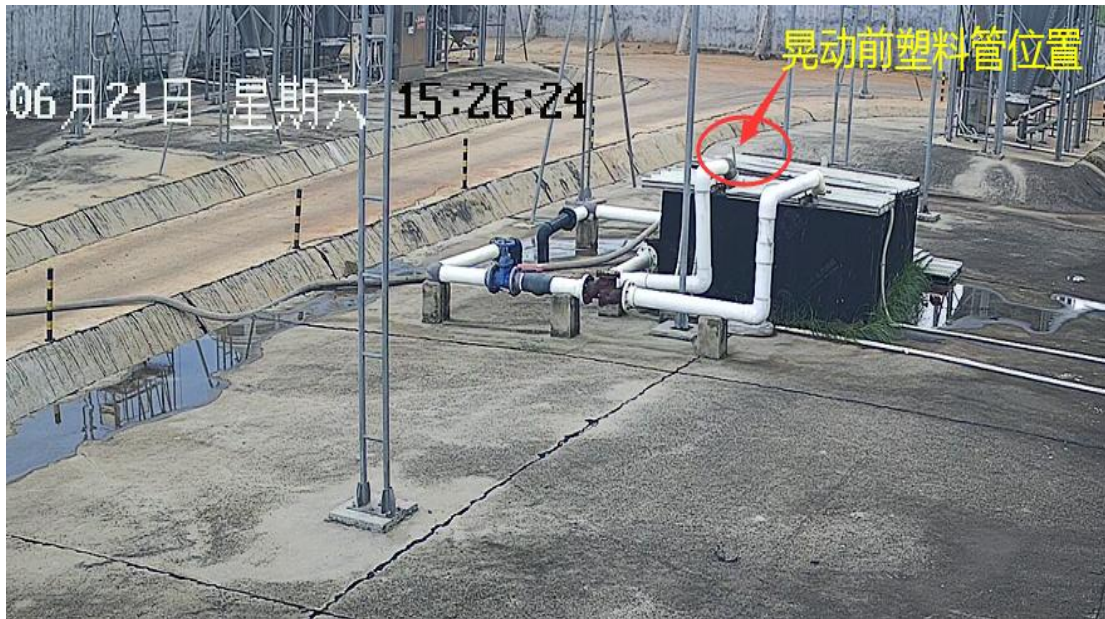
图3 当事人进入池内清理前塑料管所处位置

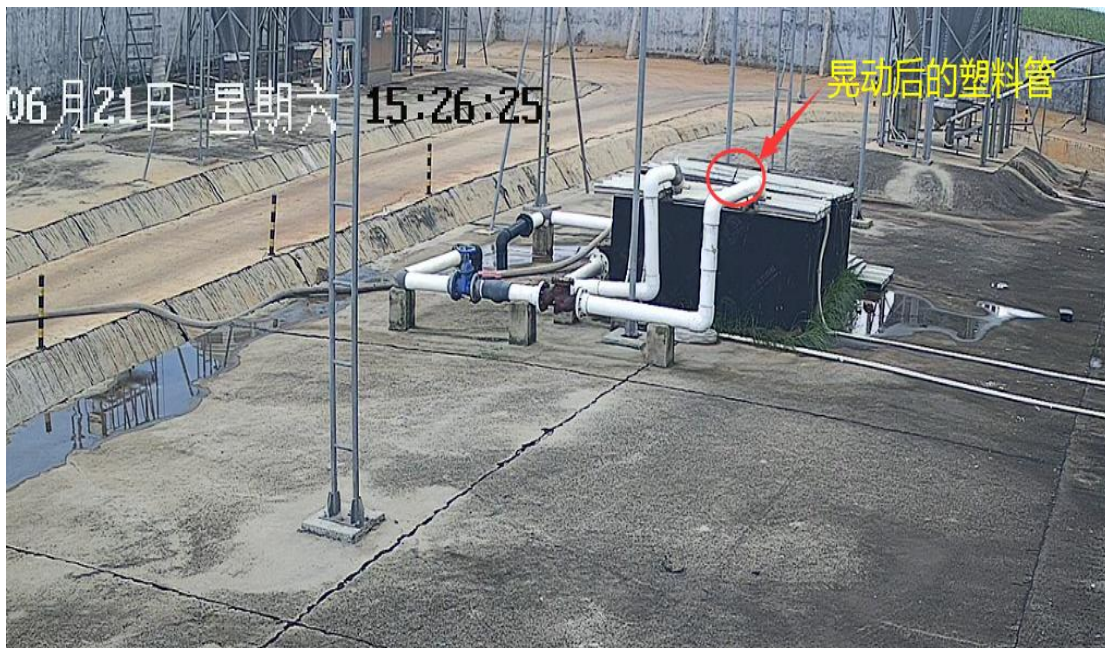
图4 当事人进入池内清理过程中塑料管晃动一下后所处位置

包连辉 15 时 25 分 30 秒身体完全进入池内，之后塑料管晃动数次（清理动作），26 分 25 秒后塑料管不再动作（中毒窒息晕倒），期间共 55 秒；因水枪一直喷水中（图 14），晕倒在池内的包连辉随即溺亡。

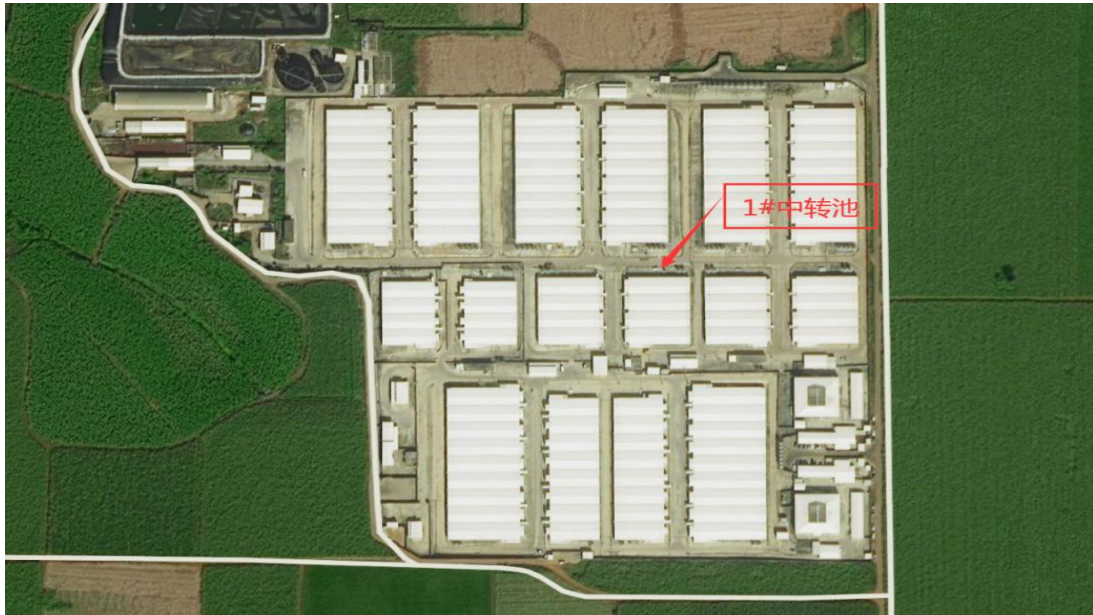
图 6 事发 1#中转池位置图

事故发生在广垦牧原公司 2 场 1#污水中转池，中转池具体位置如图 6 所示。

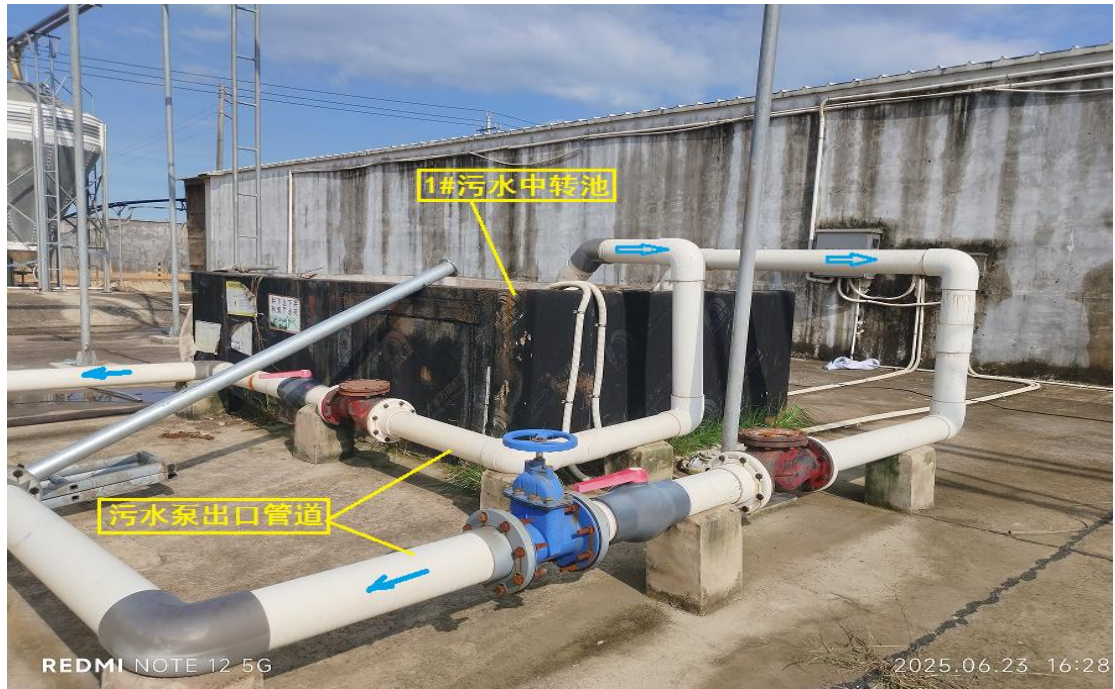
图 7 1#中转池外部情况

1#中转池长 3.6 米、宽 2.6m，深 2.6m，其中地上部分池围高 1.2m，地面以下部分深 1.4m。

池中间设置玻璃钢格栅，将中转池分隔成污水汇入、污水泵出两个区域，泵出区安装有两台污水泵，将污水输送到污水处理池。格栅作用是将污水中夹带大块粪渣阻隔在汇入区，防止粪渣进入泵出区堵塞污水泵。

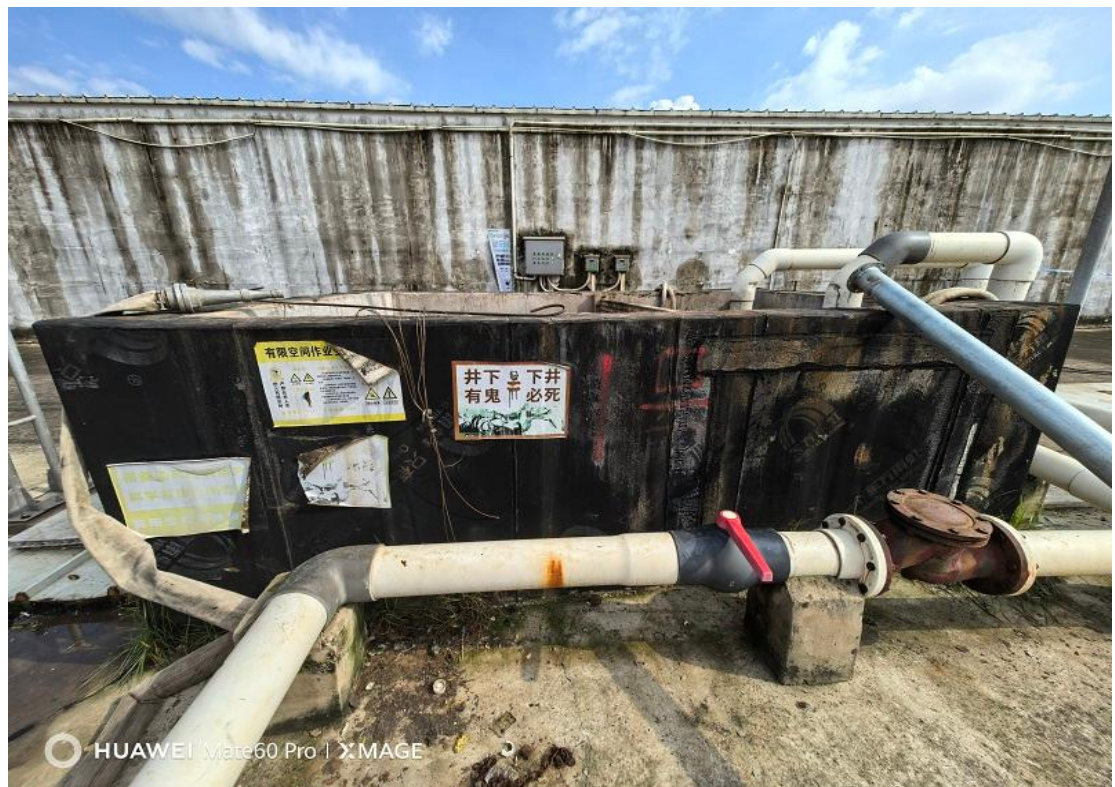
图 8 1#中转池外部的安全警示标志

1#中转池南向的池体上张贴了“有限空间作业安全告知牌”及其他三张安全警示标语，纸质安全告知牌一个角松脱，

另外两张已完全褪色模糊。

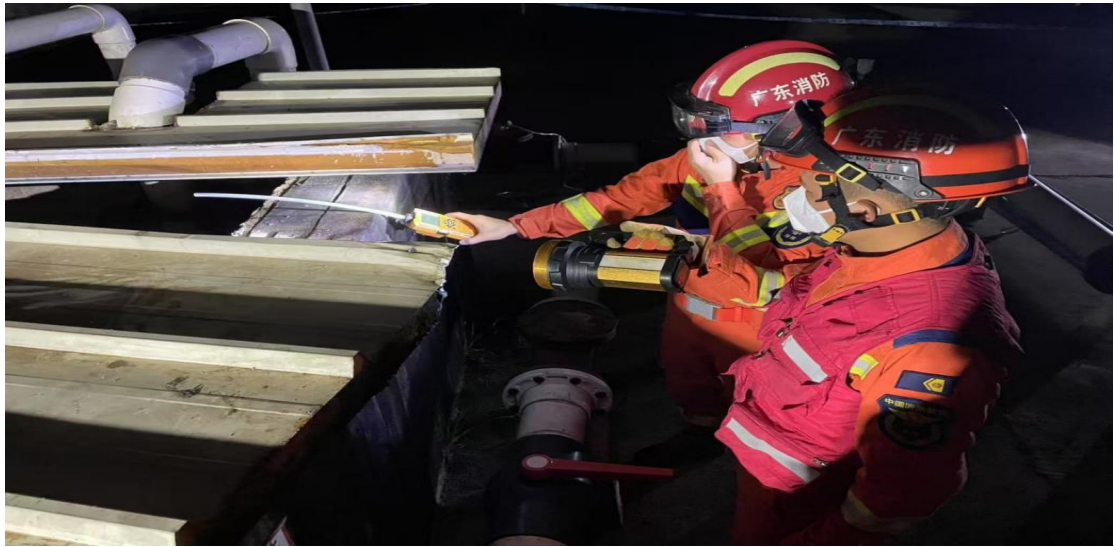
事故救援时，雷州市消防救援大队救援人员采用扩散式气体检测仪对中转池池面空间的气体成分、浓度进行检测，检测结果显示含有硫化氢和氨气（浓度分别为3.0ppm和7.6ppm）。

其浓度虽未超过相关规范<sup>[2]</sup>限值，但鉴于硫化氢的特性（比空气重）及救援时人员检测时间与当事人入池内作业的时间超 6 小时以上，且池内污水几乎已经被完全抽空，地上池围面空间气体成分的测量值已无法真实反应池底的实际浓度，但能说明池内确实含有一定量的硫化氢、氨气。

图 10 救援人员救援时检测中转池池面气体浓度含量情况

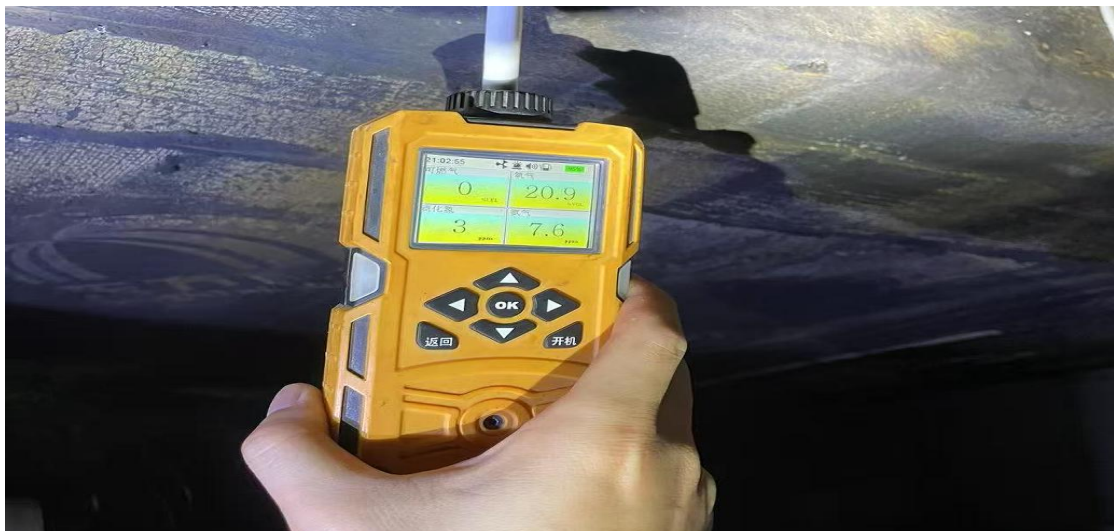
图 11 扩散式四合一检测仪检测硫化氢及氨气含量值

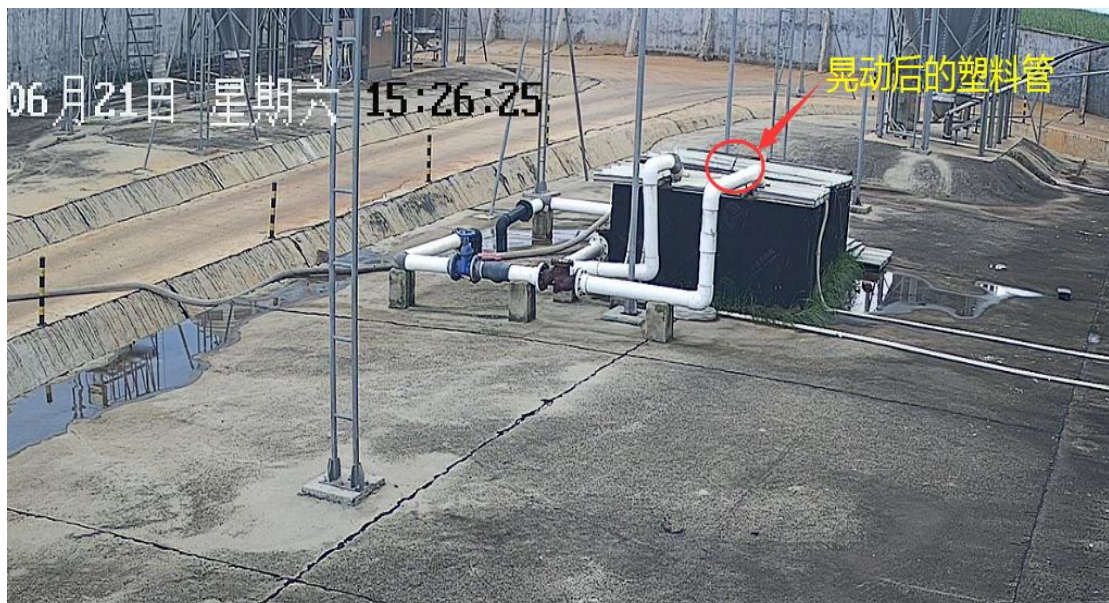
图 14 包连辉在池内清理时，水枪一直往池内喷水

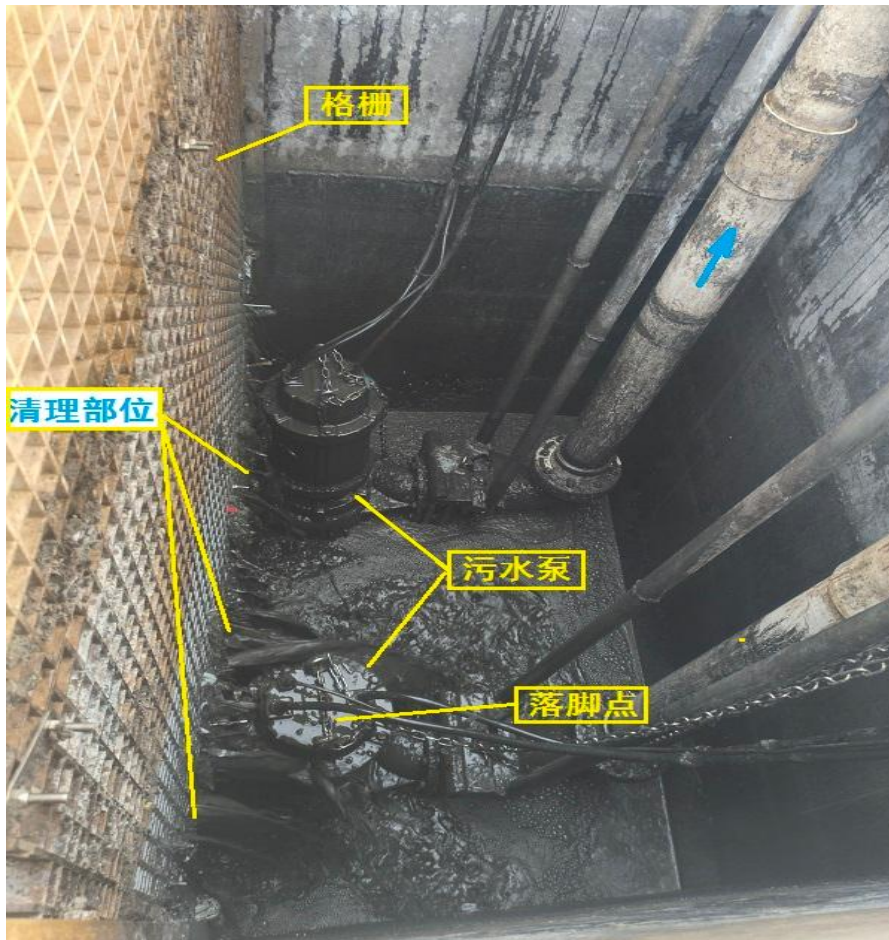
刷圈污水浓稠且夹杂粪渣，流入中转池汇入区后，粪渣堵塞格栅下部，导致汇入区的污水不能顺畅流入泵出区，直接影响污水抽排。包连辉为了解决抽排不顺畅问题，先是用 水枪冲洗了较长时间，在发现冲洗无效后没有找广垦牧原公司相关人员商量解决，也没有向李今良反馈和与其商量，而是临时起意就近找来工具（塑料管）自行解决。在李今良离开现场的情况下，独自进入池内，落脚踩在污水泵上，使用塑料管对格栅下部进行清理。

事发污水中转池内部情况及包连辉入池清理情况如图 15 所示（照片系事发数日后特意排低池内液位，大致模拟事发时池内状况的情况下拍摄）。

图 15 事发中转池泵出区及包连辉入池清理情况示意
