雷州市唐家镇宏鑫环保砖厂“7·17”机械伤害事故调查报告

2024年7月17日早上6时11分许，位于雷州市唐家镇的雷州市唐家镇宏鑫环保砖厂制砖生产车间搅拌机岗位，发生一起机械伤害事故，造成1人死亡，直接经济损失60万元。

经调查认定，雷州市唐家镇宏鑫环保砖厂“7·17”机械伤害事故是一起一般生产安全责任事故。

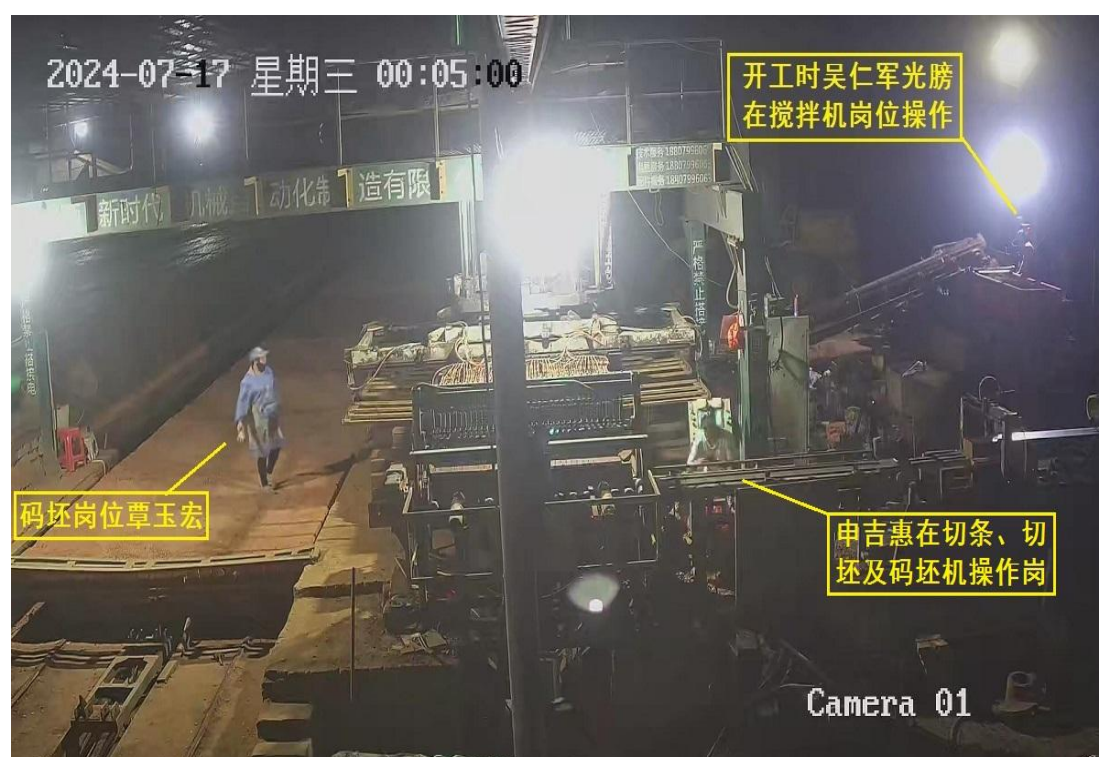
(1) 7 月 17 日凌晨 0 时 5 分 00 秒：吴仁军在搅拌机岗位，申吉惠在制坯机（切条机、切坯机、码坯机）岗位，覃玉宏在码坯岗位。如下图所示：

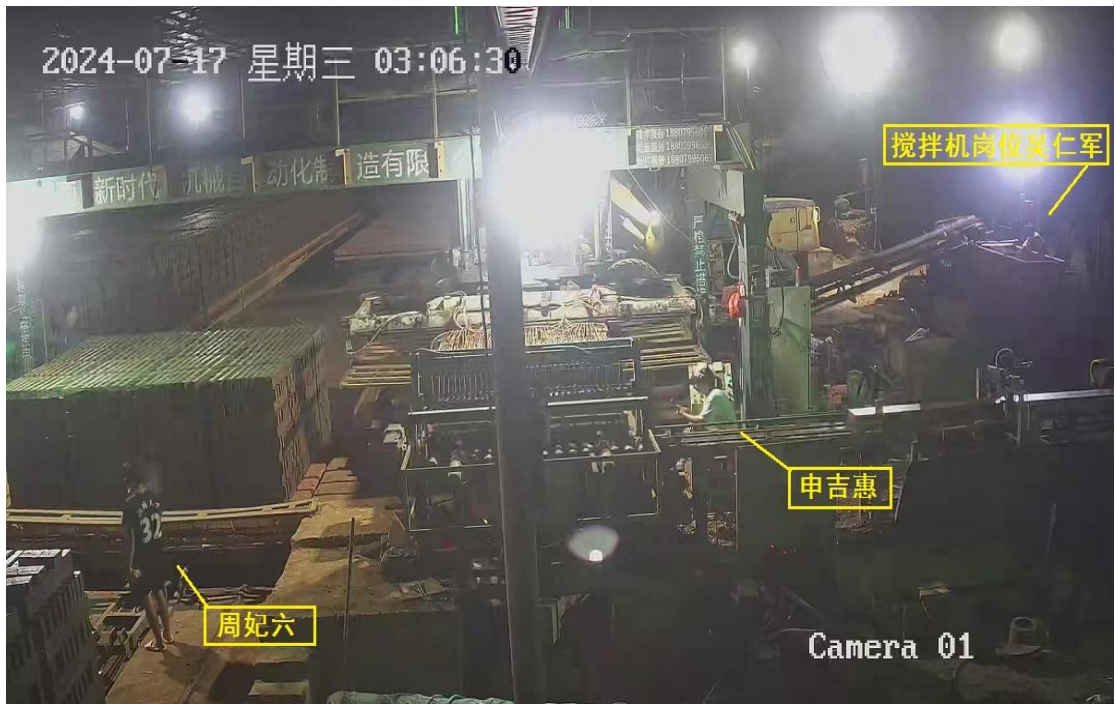
(2) 凌晨 3 时 06 分 30 秒：周妃六来到码坯区与覃玉宏交谈，此时吴仁军在搅拌机岗位看护。如下图所示：

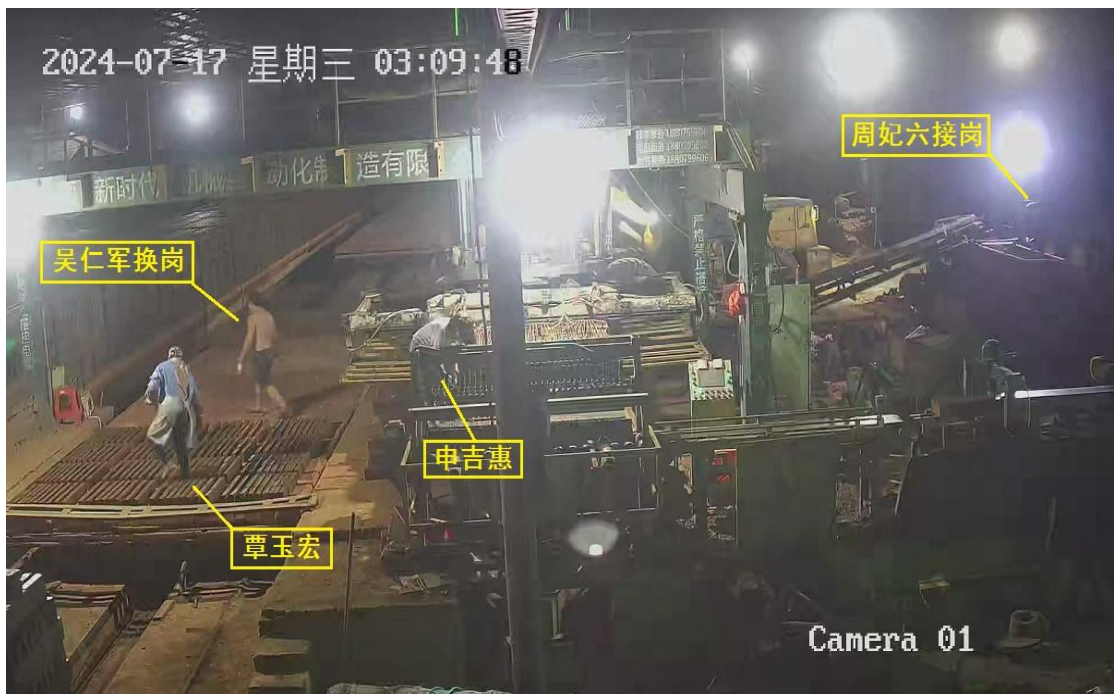
(3) 凌晨 3 时 09 分 48 秒：周妃六替换吴仁军到搅拌机岗位，吴仁军转到码坯岗位，不久覃玉宏离开码坯岗位回宿舍休息。如下图所示：

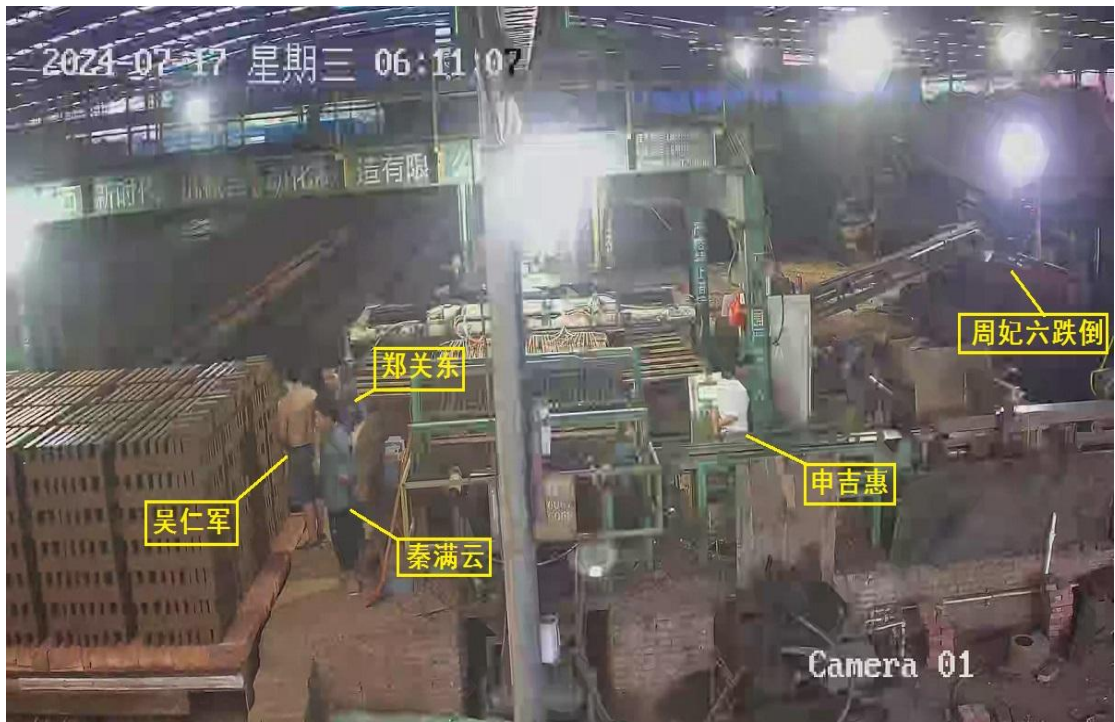
(4) 早上 6 时 11 分 07 秒，周妃六跌倒在搅拌机槽。如下图所示：

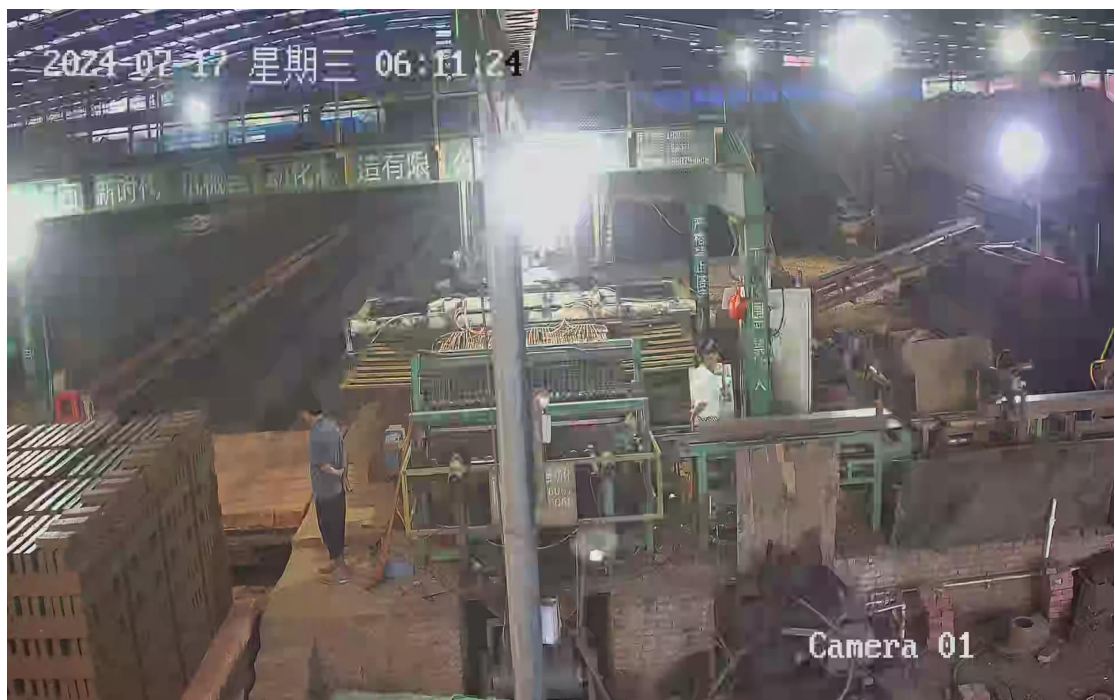
(5) 6时11分24秒：切坯机最后一次切坯，随即切坯机、码坯机停机。如下图所示：

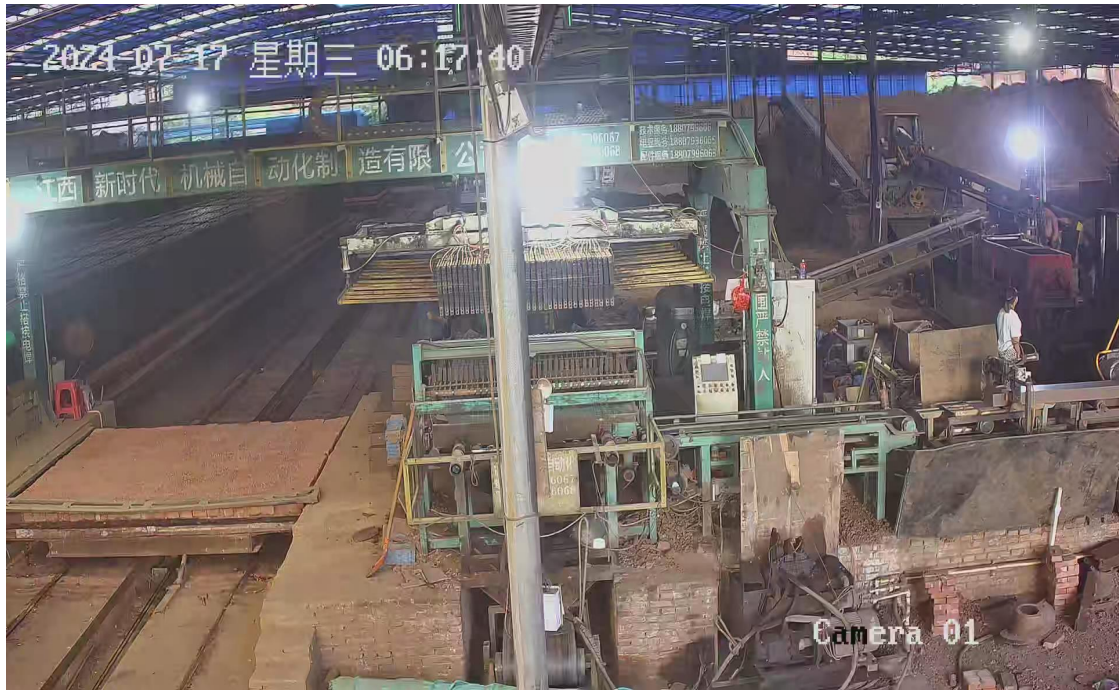
(6) 6时17分40秒，吴仁军关停搅拌机时，听到声音不正常，上到搅拌机查看，发现周妃六在搅拌机槽中已无生命迹象。如下图所示：

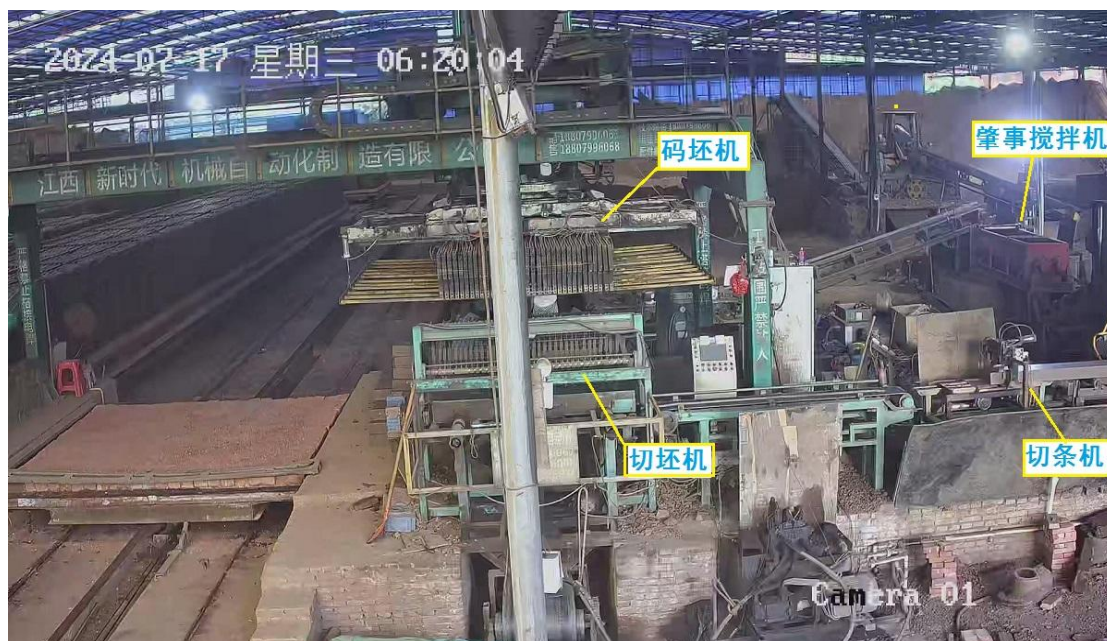
宏鑫砖厂制砖生产线主要包括原料制料、制坯、烧结三个环节；其中制坯生产设备包括搅拌机、切条机、切坯机、码坯机；事故发生在制坯环节的搅拌机位置，如下图 2 所示：

图 2 事故发生在制砖生产线的搅拌机位置

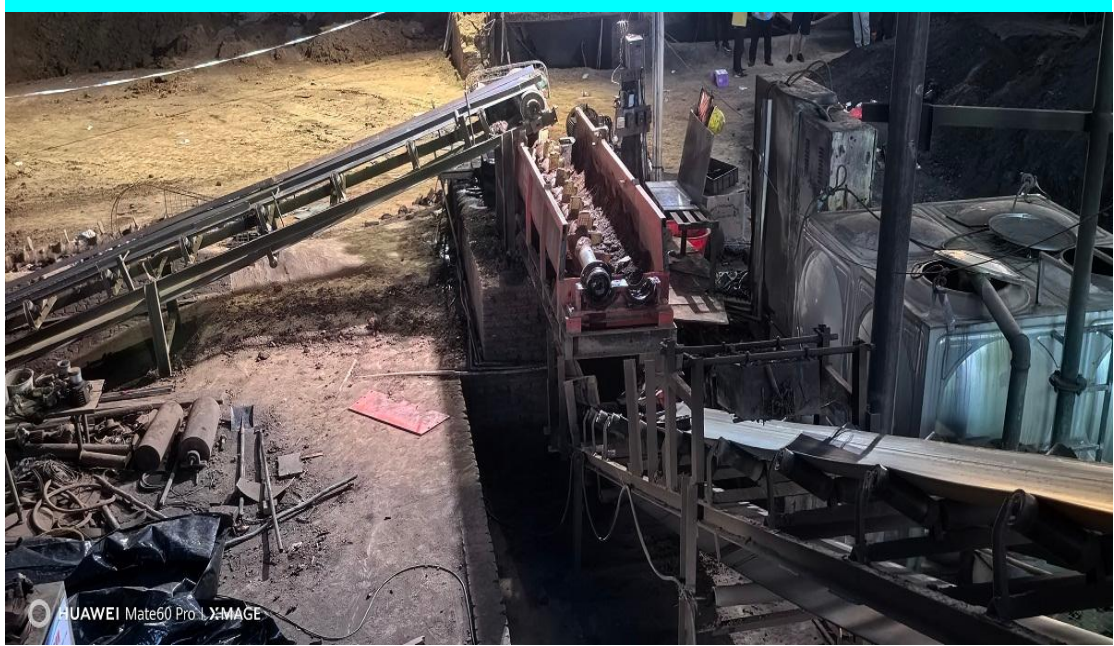
图 3 搅拌机前后都设置有皮带机

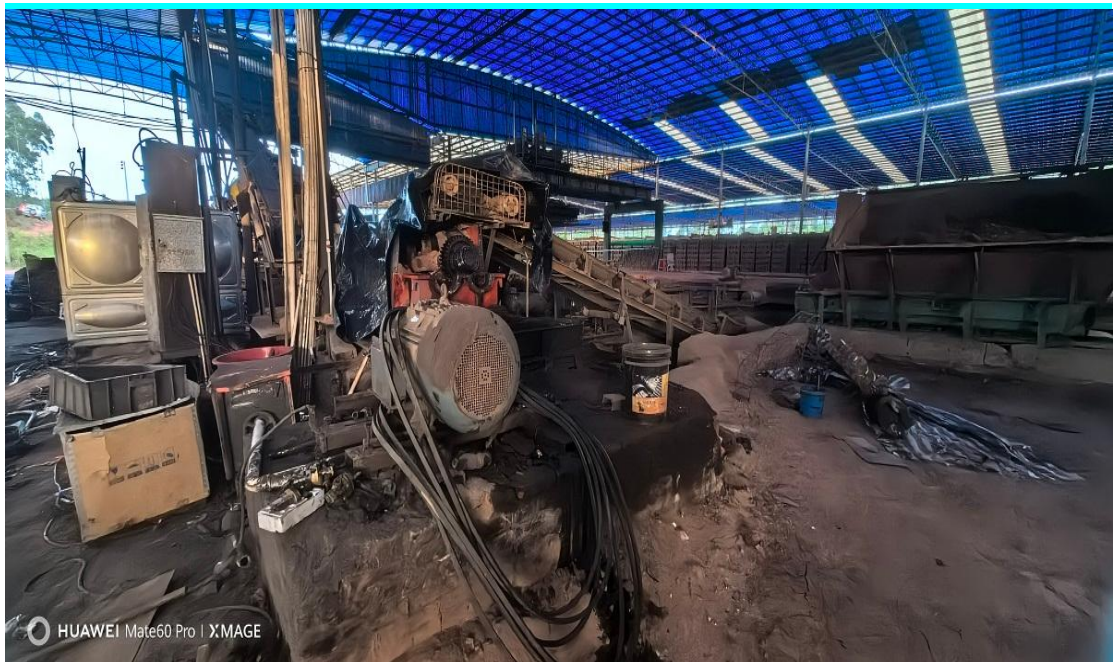
图 4 事故搅拌机后方情况

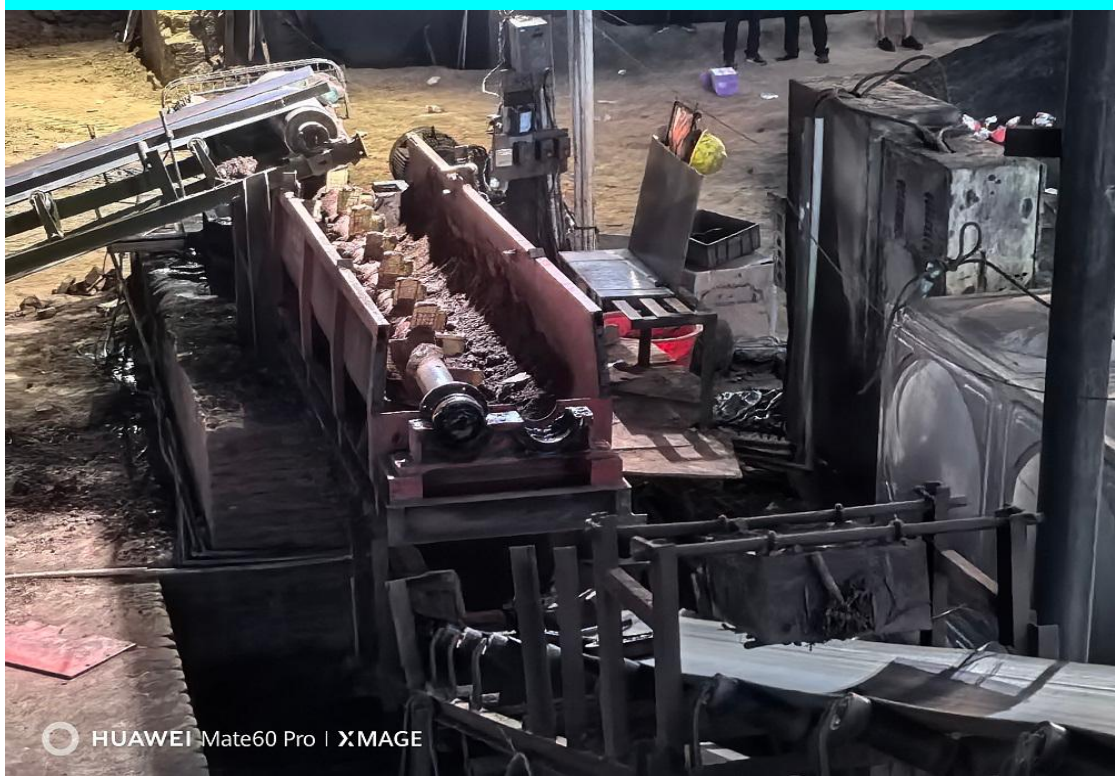
图 5 事发搅拌机近距离视角情况

2、宏鑫砖厂设置的搅拌机敞口无防护，不符合生产设备安全设计的技术标准规范^[5]。

（二）深刻汲取事故教训，夯实企业安全生产基础。宏鑫砖厂要结合本企业组织管理、人员实际，修订安全生产责任制，将生产班组、岗位全员依法纳入安全生产基础管理；依照《广东省安全生产条例》第十四条规定制定安全生产基础管理制度，组织开展从业人员教育培训，并有效、坚持落实；废除《承揽合同》，按照国家劳动合同相关规定，将承揽方人员纳入企业直接管理，或承包给具备安全生产条件的单位，健全和完善发包方及承包方的安全生产责任，依据《中华人民共和国安全生产法》第四十九条的规定进行统一、协调管理；依照生产设备安全基本原则^[19]完善搅拌机安全防护装置；自行组织或邀请第三方技术团队对生产条件、生产设备进行全方位隐患排查，根本性的改进安全生产条件、补全安全设施；开展事故警示教育，举一反三，让全体从业人员认真吸取事故教训。

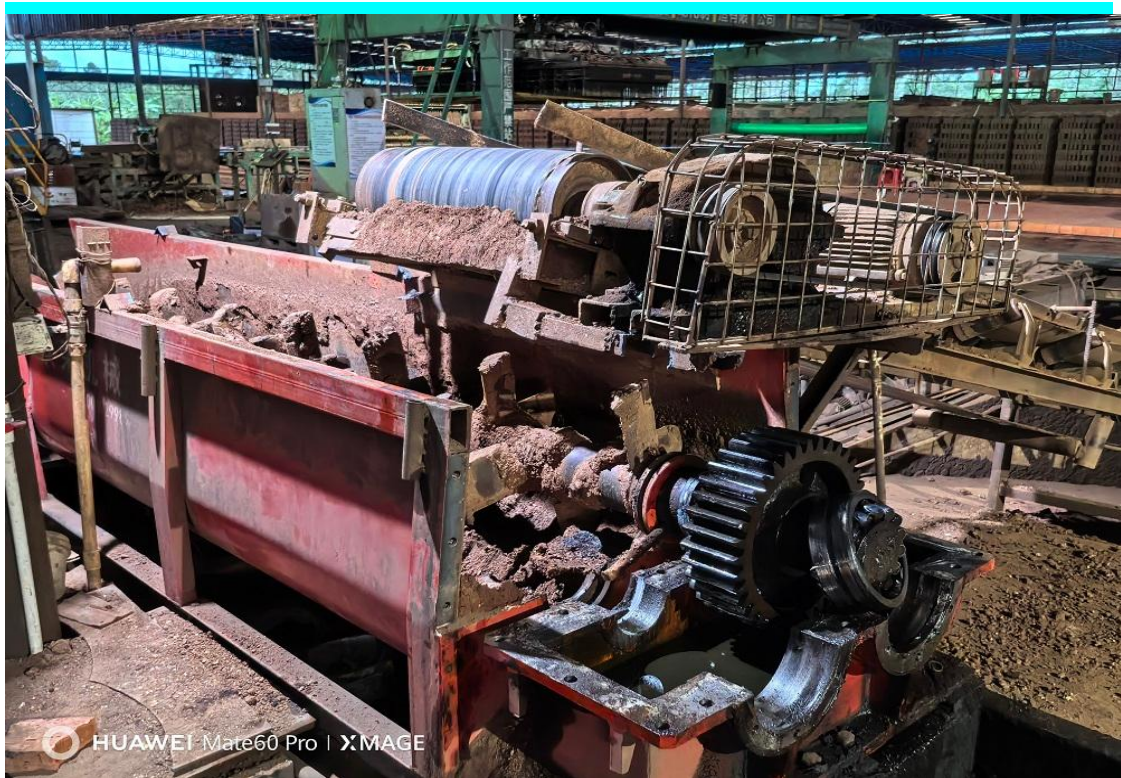
图 6 事发搅拌机侧后方视角情况

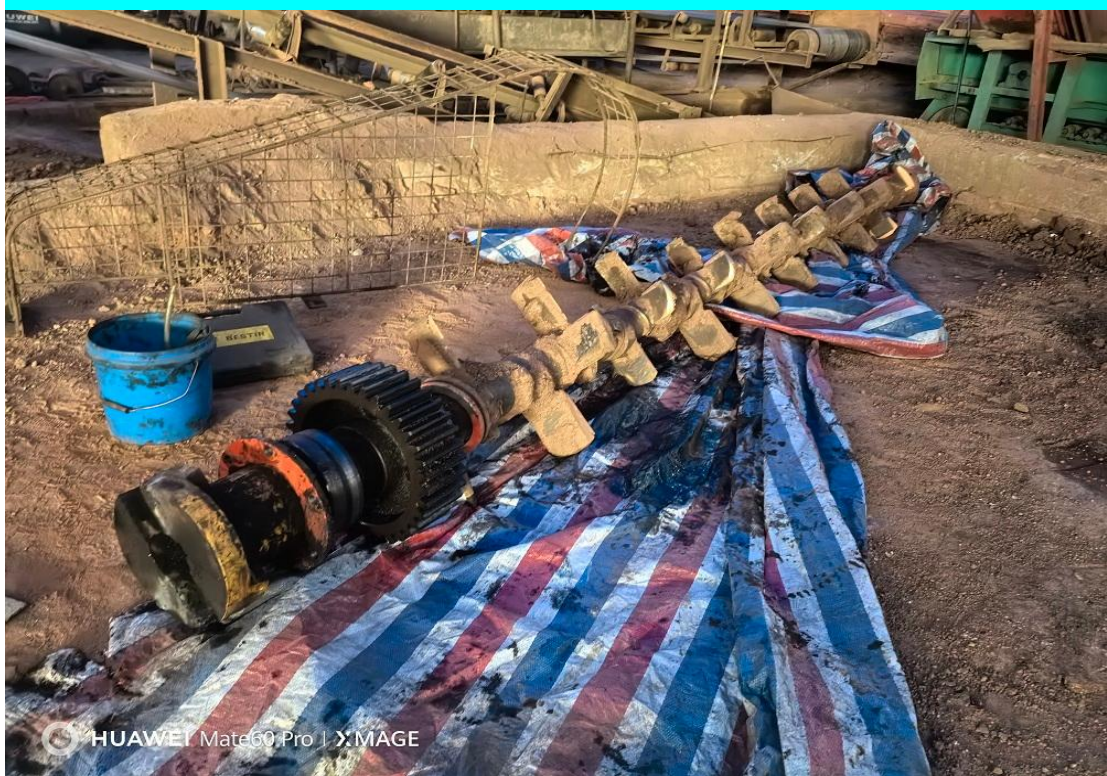
事故发生后，现场救援人员将一条搅拌轴拆下，才将周妃六的身体从搅拌轴中取出。现场情况如图 3 至图 7 所示：

图 7 救援人员现场拆卸下的一条搅拌轴

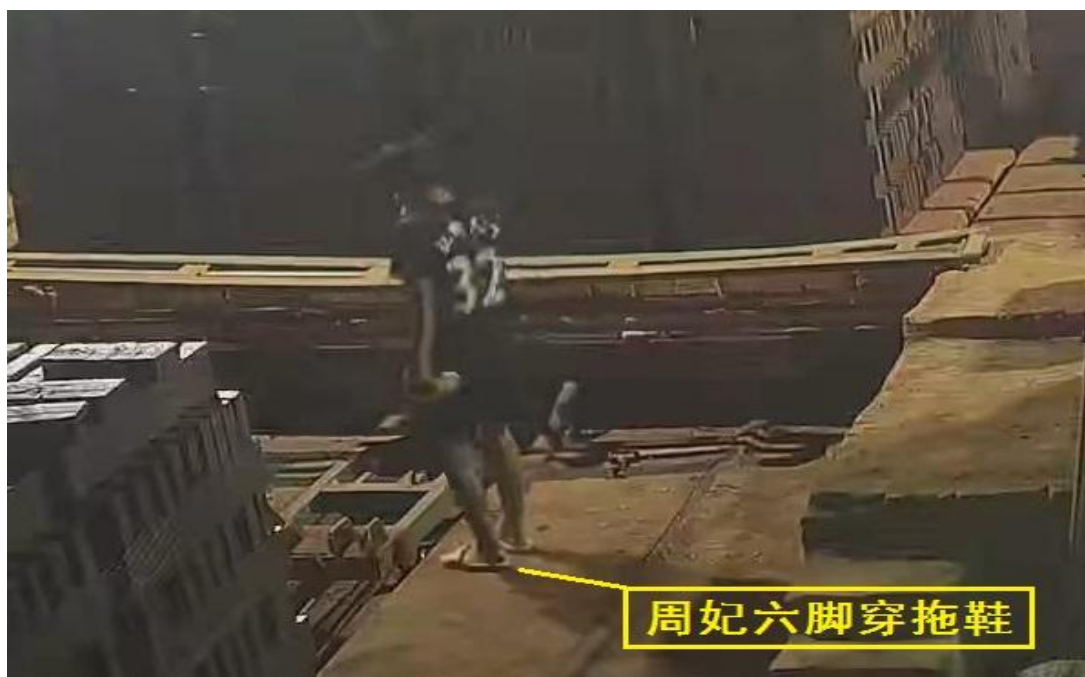
事故调查组通过现场勘察，结合监控视频情况，分析还原周妃六事发的经过和死亡原因如下：7 月 17 日凌晨 3 时许，周妃六穿着拖鞋（如图 8 所示）来到宏鑫砖厂生产区，与覃玉宏短暂交谈后，直接到搅拌机岗位顶替吴仁军，至早上 6 时 09 分，其急着完成搅拌槽清理工作，在未停机状态下，自行爬上搅拌机机壳（搅拌槽），两脚分开踩在搅拌机槽

图 8 监控显示事发前周妃六穿拖鞋进入生产车间

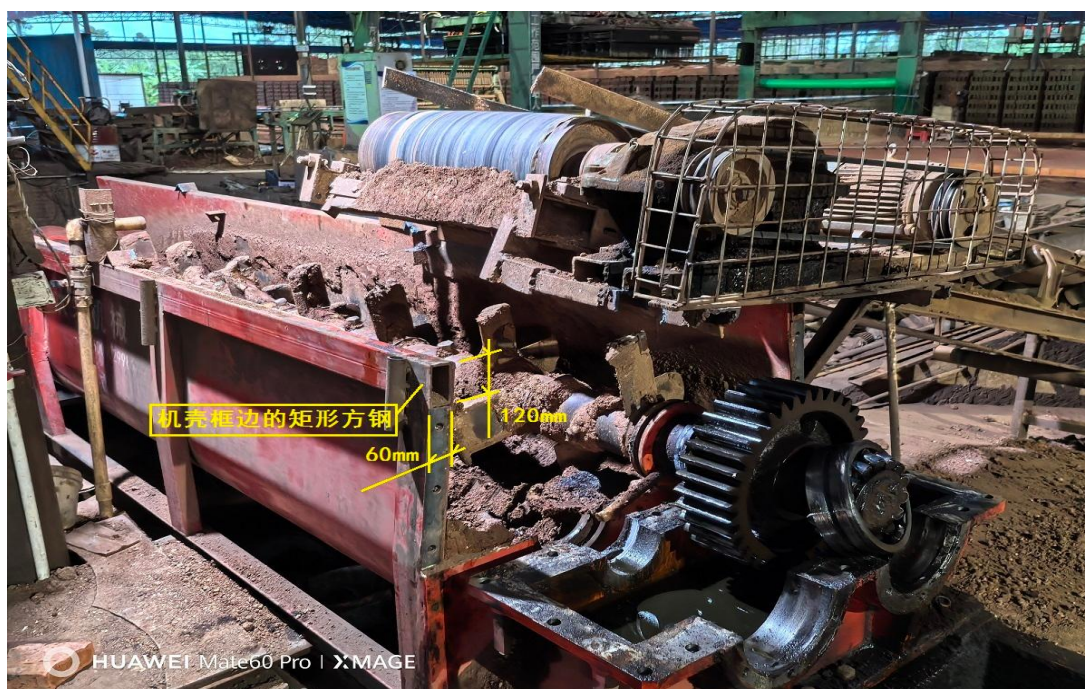
边框上（上部面宽 60mm，如图 9 所示），双手持宏鑫砖厂自制的铁铲对槽内粘附的黏土进行清理（如下图 10 所示），用力时拖鞋底部打滑，一只脚踏空踩进槽内，身体跟随倒在搅拌机槽内，被两条搅拌轴持续绞碾、挤压至全身毁损死亡。

图 9 搅拌机敞口边框用 120*60mm 矩形方钢制作

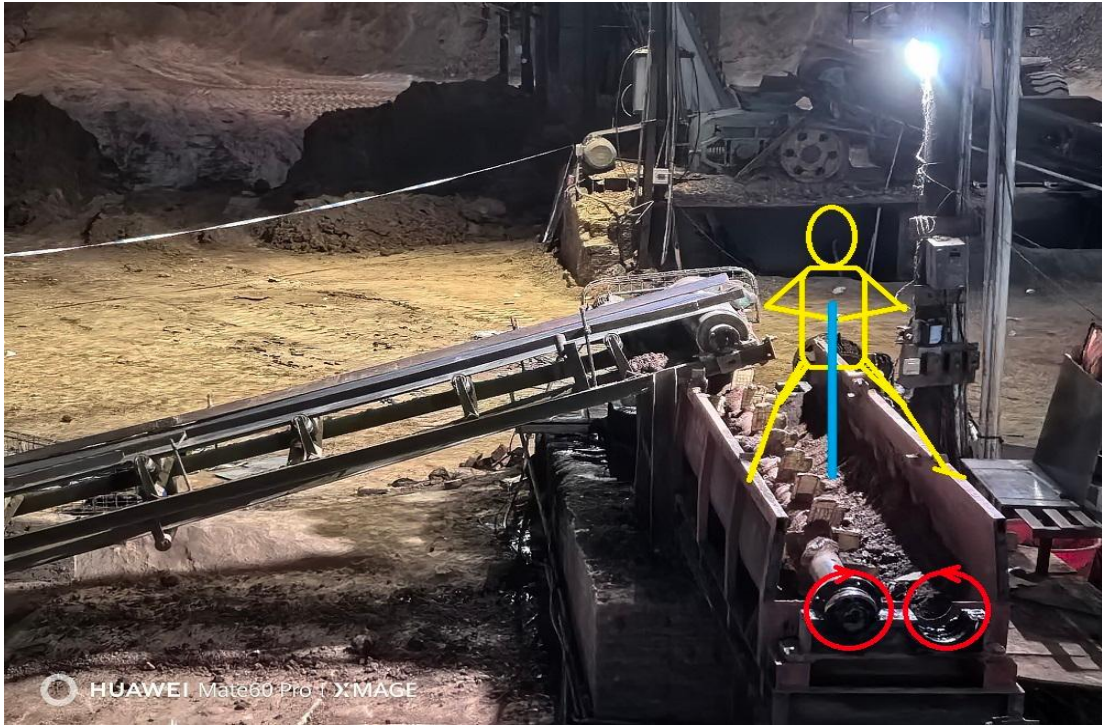
图 10 周妃六爬上搅拌机槽站在两边持铁铲清理体形示意图

1、周妃六出于私人感情和还债意愿，主动并坚持替覃玉宏顶班，但安全意识薄弱，不熟悉设备安全操作规程，忽视敞口搅拌机的机械伤害风险，穿拖鞋站在搅拌机槽边框上，在未停机的状态下进行清理作业，脚底打滑并踩进搅拌机槽，身体随即被卷入遭绞碾、挤压致死。
