# 雷州纪家“11·19”一般物体打击事故 调查报告

雷州市政府事故调查组

# 雷州纪家“11·19”一般物体打击事故

## 调查报告

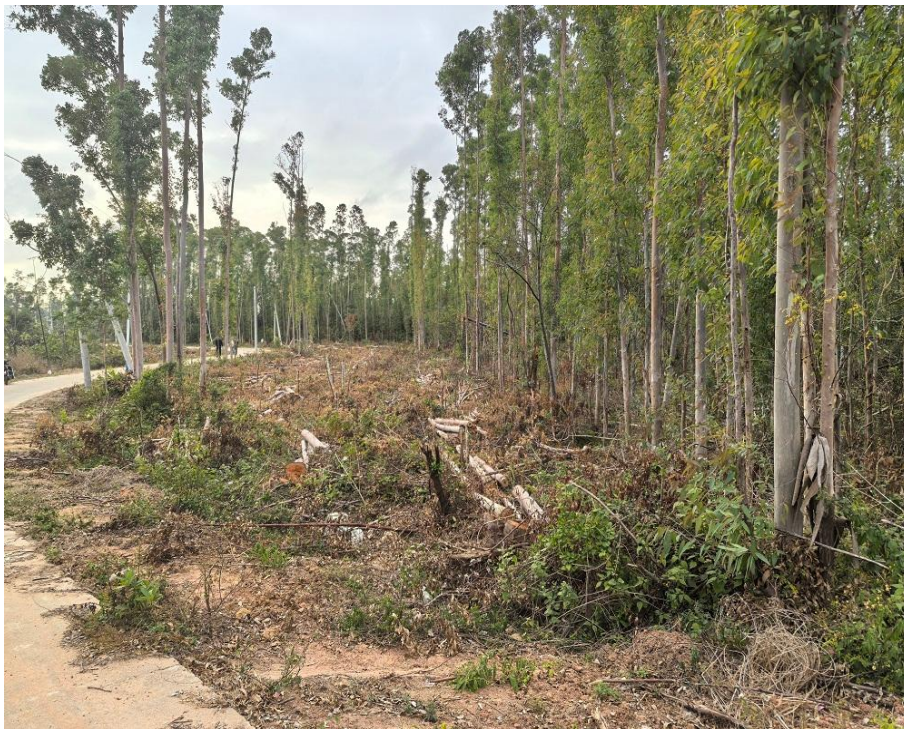
图 2 采伐现场

事故调查组经现场勘察，采伐的林木均已锯成原木，作业夹车已不在现场，事发现场未能保留，涉事采伐树高约 15 米，根部胸径 20cm，生长在涉事采伐林地边的村道旁。林地采伐现场情况如图 2 所示。

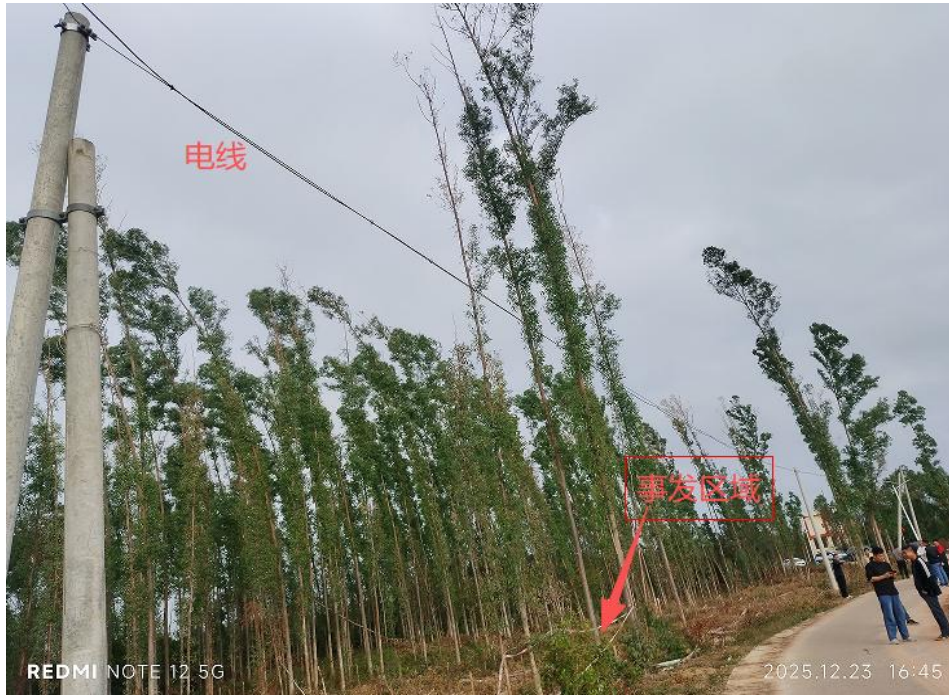
图 3 事发区域位置场景

事发时，夹车停在距被采伐树木约 5 米外的路中间，所伐树傍有一长约 1.2 米，宽约 0.6 米，深约 0.5 米的坑，伐木工黄貌蹲在坑内持电锯锯木，夹车车夹夹在树干约 4 米高

事发区域位置及道路边电线情况如图 3 所示。

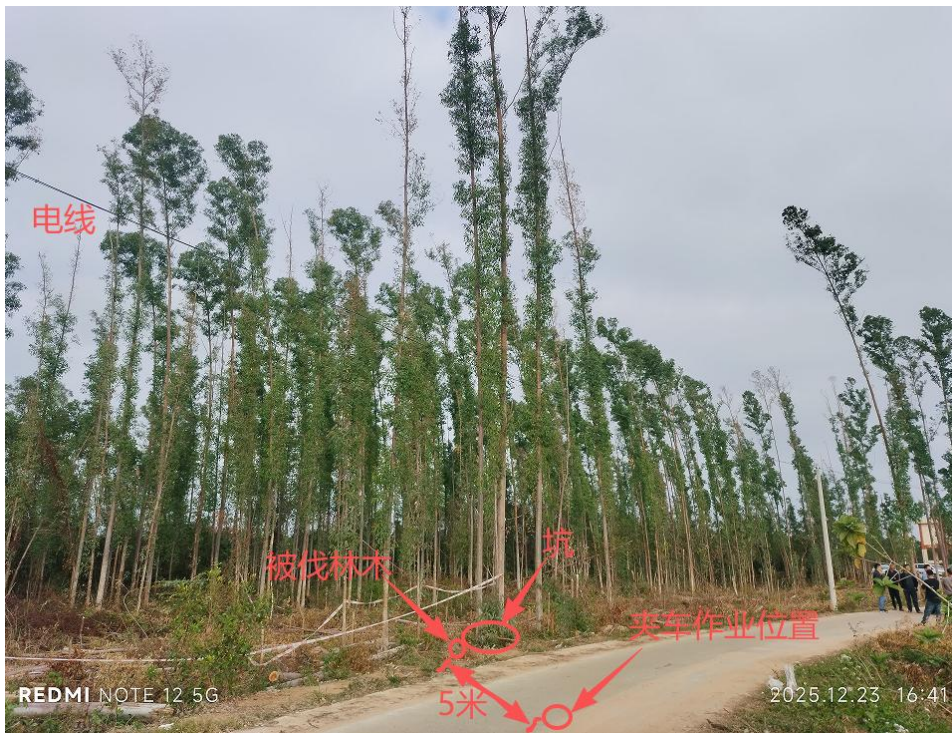
图 4 夹车作业位置及电线现场情况

夹车作业位置及现场电线现场情况如图 4 所示。

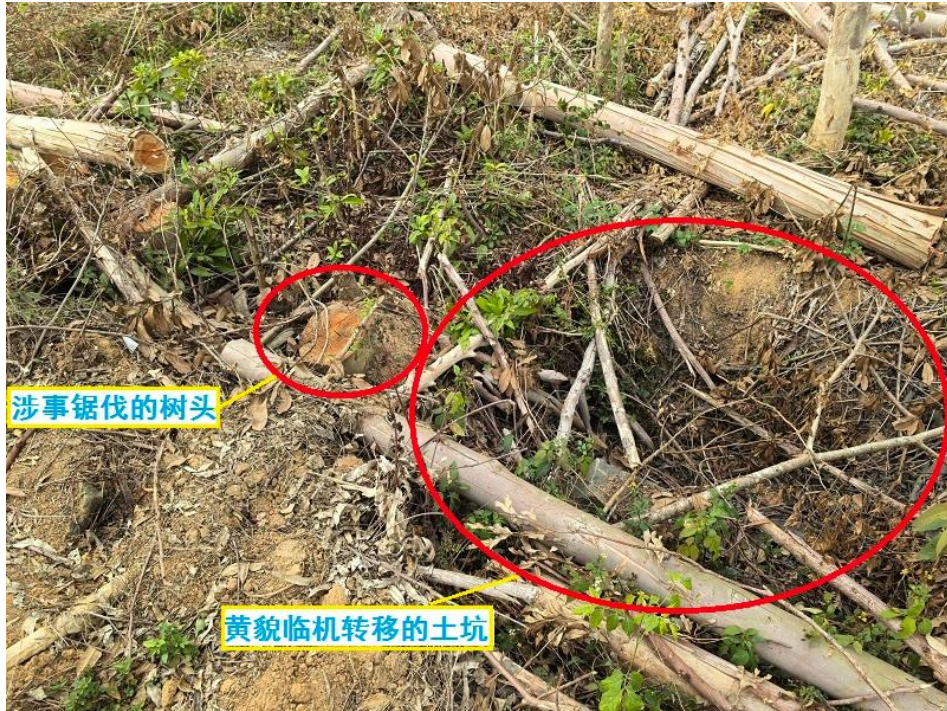
图 5 事发时伐木的树头及黄貌躲避坑位示意图

事发伐木的树头及黄貌临机转移位置的土坑情况如图 5 所示。

黄貌系本次采伐作业的工头，其自身及其召集的伐木工均未接受相应的安全教育培训<sup>[10][11]</sup>，缺乏林木采伐相应的安全知识，未按照现场作业条件设定安全道，站在被伐树木旁的土坑边进行采伐作业，对伐木现场作业条件安全性判断及预防<sup>[12]</sup>错误，导致自身在转移时跌倒。

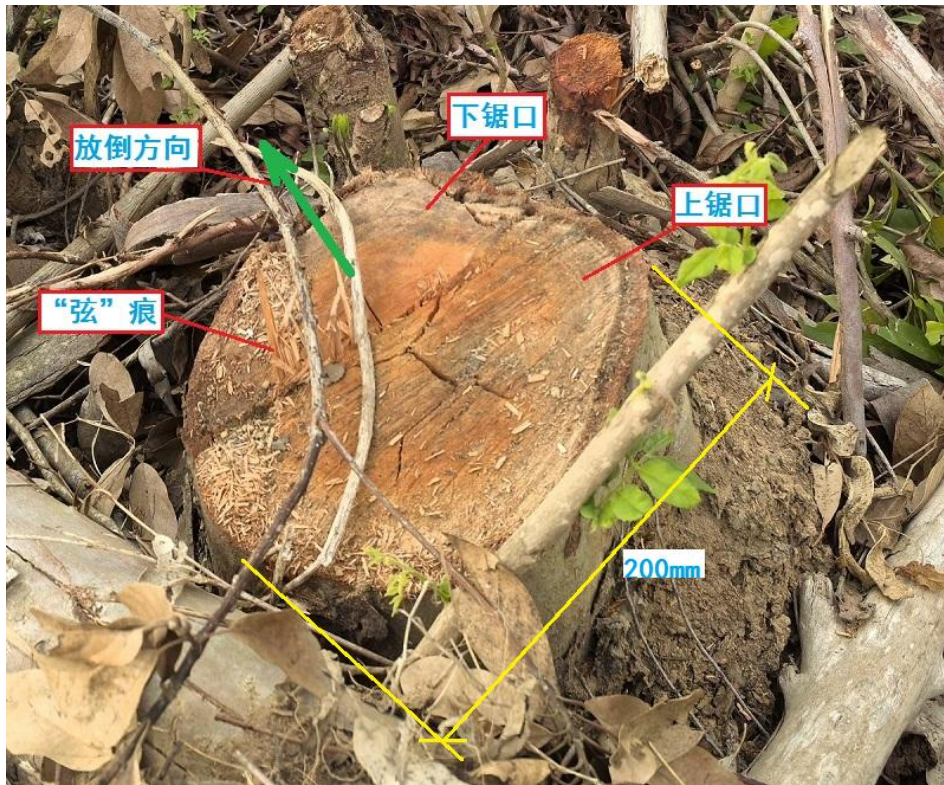
图 7 涉事树锯木断面情况

事故调查组综合现场勘察和询问笔录：涉事树锯口断面直径为 200mm，使用电锯采伐，操作时先锯下口、后锯上口，下口有抽片，上述操作基本符合《林木采伐技术规程》(GB/T 45088-2024) 操作要求。涉事树锯木断面情况如图 7 所示。

依据《林木采伐技术规程》，直径 200mm 的树干留弦<sup>[8]</sup>不应小于 20mm；依据《木材采伐运输安全通则》，留弦厚度最小不应小于 3cm；但涉事林木的采伐中未按照《林木采伐技术规程》的规定<sup>[9]</sup>“留弦”，从断面残留的“弦痕”（图 7 所示）判断，锯上口时，黄貌几乎将上口完全锯断，直到树开始倾倒时，黄貌才手提电锯急忙转移，转移时踩进坑中跌倒，倒地的树头砸在横亘在放倒防线的树干上弹起，变化方向，落下的树头砸中黄貌胸部受伤。

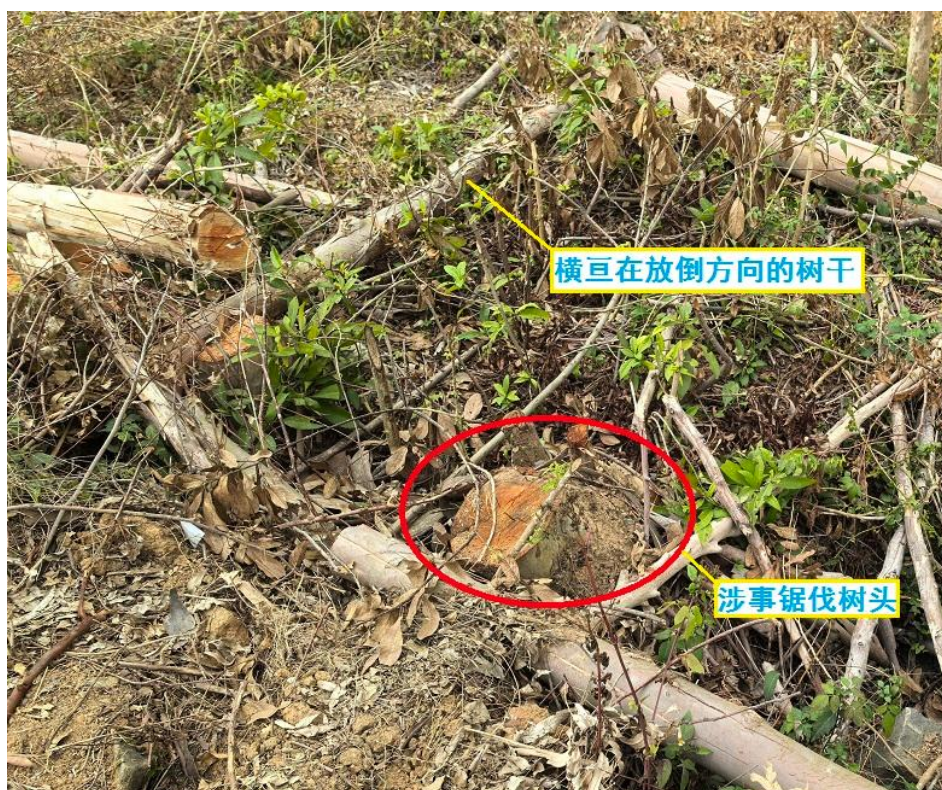
图9 《林木采伐技术规程》的采伐示意图

横亘在放倒方向、导致树头反弹的树干如图 9 所示。

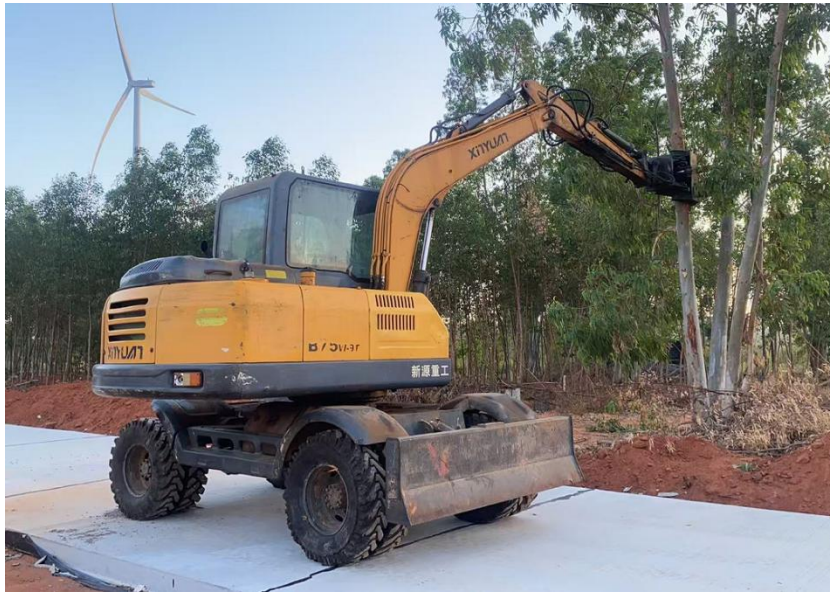
图 11 夹车司机在类似场所模拟配合伐木作业情景

夹木机是木材归集、装车的专业设备，并非专业伐木设备，辅助伐木仅为协助控制树木放倒方向。张兴发在黄貌的要求和指挥下，使用抓爪夹住树干协助放倒树木，抓爪若不及时松开，倾倒的树木可能导致抓木机倾覆，安全风险较大，可以定性为黄貌违章指挥，故不定性张兴发违章作业。

夹车配合伐木及放倒树木的作业示意如图 11 所示。
