# 雷州市客路镇“3·8”死亡 事故调查报告

2022年3月8日下午14时，在湛江金路糖业有限公司脱硫车间脱硫塔岗位，发生一起高处坠落事故，造成1人死亡。

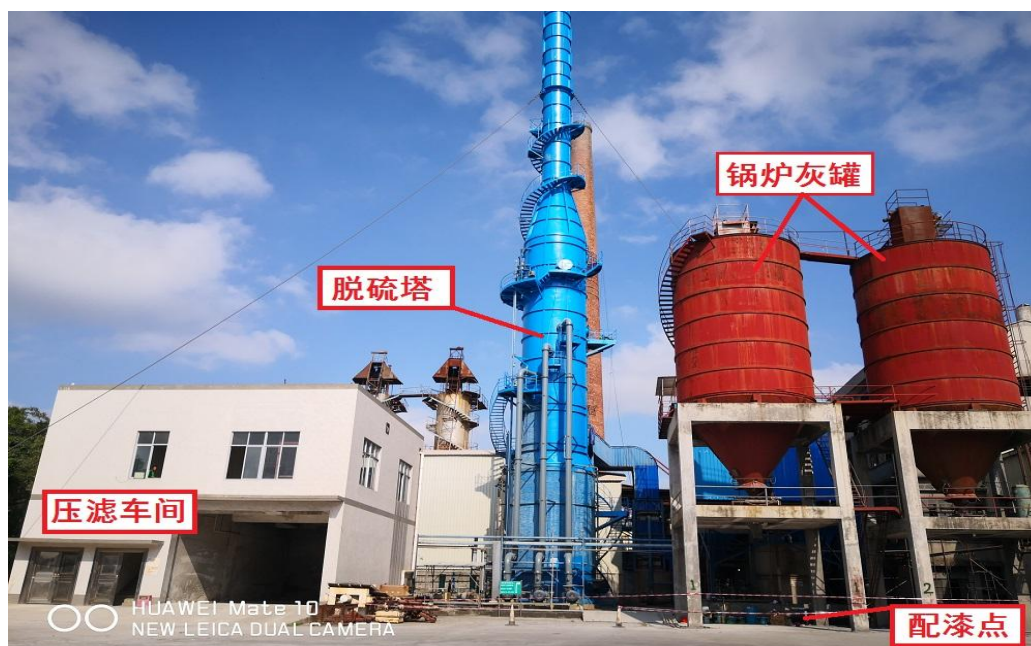
图 1 脱硫塔防腐施工现场情况

事故现场为湛江金路糖业有限公司脱硫车间，涉事设备脱硫塔总高度为52米、塔底直径为6米、顶部直径为1.8米，内部安装有喷头、填料。该设备由佛山市三叶环保设备工程有限公司设计制作，技术资料齐全。

脱硫塔独立布置，左边为压滤车间厂房，右前方约 5 米位置为锅炉灰罐，灰罐底部地面施工队用做油漆临时存放点和调配点，脱硫塔正前方有三台卧式离心泵，塔身设置有旋梯和三层平台，正面安装 3 条大口径工艺管道。

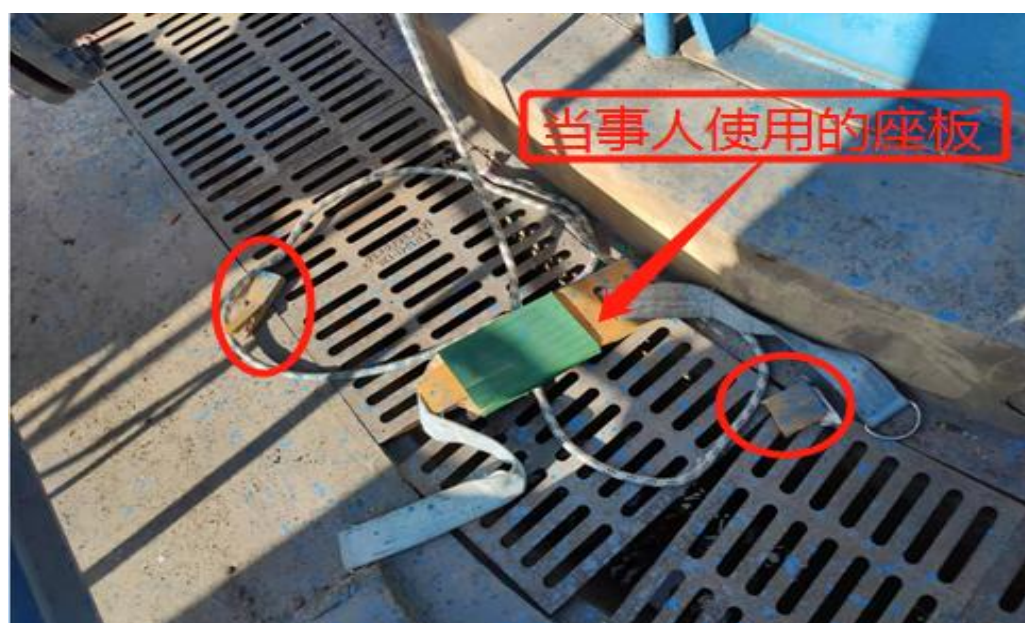
图 2 事发时摔碎的座板式单人吊具

现场调查问询确认，当事人杨春运（死者）与座板一起坠落，身上穿戴的安全带完好。依据余礼平施工队作业人员现场演示的座板吊具和安全带的系挂方式（图3所示）可以推断，虽然安全带和单人座板显示一起系挂在工作绳上，但与《座板式单人吊具悬吊作业安全技术规范》规定的安装方式<sup>1</sup>不相符，因为只要座板吊具和安全绳中的任一件用品按图3所示方法进行系挂，都不会出现人员和座板同时坠落的情况（国标座板式单人吊具安装示意图如图5所示）。

调查组认定，导致人员与座板吊具同时坠落的唯一原因是：事发当时，当事人杨春运（死者）的座板、安全绳同时与工作绳脱离。

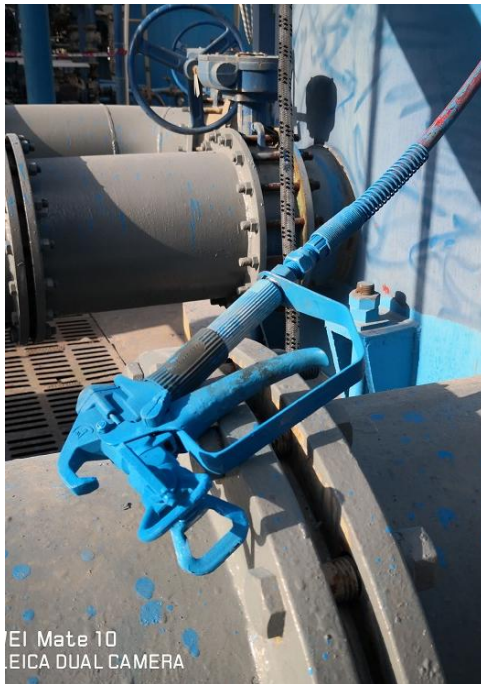
图 4 油漆喷枪

脱硫塔悬空部位的防腐作业：通过下降器由高往低、分层喷涂，喷枪为无附加杆的手持式喷枪（如图4所示）。

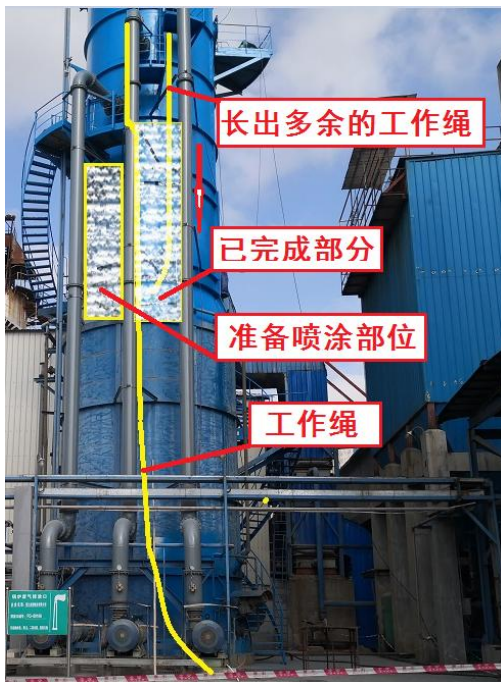
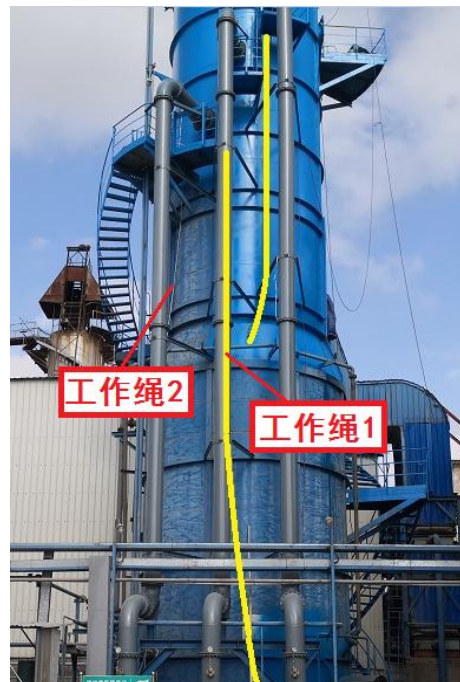
图 6 当事人杨春运（死者）作业区转换示意图; 图 7 作业区现场对比

的喷漆（图 6 中的“已完成部分”），在准备转换工作区时（图 6 中的“准备喷涂部位”），因工作绳 2 是穿过平台与塔身的间隙布置（图 7、图 9 所示），无法在平台底部位置安装吊具。

当事人杨春运（死者）没有依靠工作绳下到地面，而是弃用悬吊装置，在解除座板吊带连接器和安全绳连接器后，意图踩着加强圈和水平小管，直接攀行过中间竖管至另一侧，准备先喷涂下部；在当事人杨春运（死者）脚踩加强圈和附属管道（如图 8、图 9 所示）上，蹲身<sup>2</sup>解除座板吊带的连接器、安全绳连接器（俗称“挂钩”“挂扣”）后，脚底滑落，身体失衡，从 8.8 米高处坠落地面。

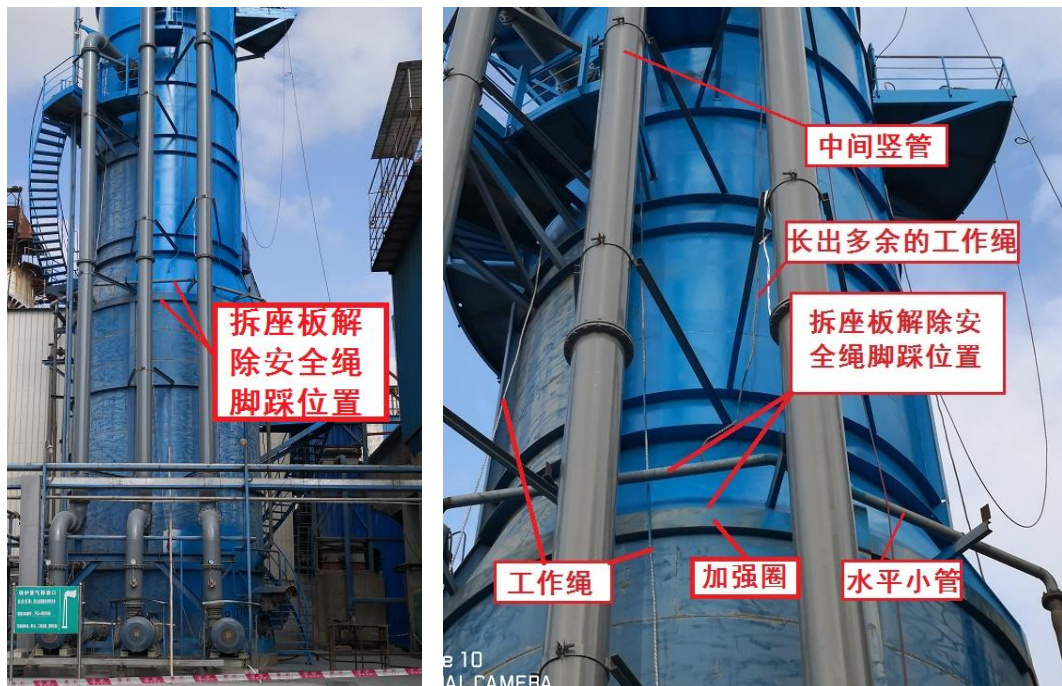
图8 当事人杨春运（死者）转换作业区位置示意；图9 转换作业区时局部大图

2 因上方有拉结角钢限制，人员无法直身站立（如图 9 所示）。

根据现场测量，当事人杨春运（死者）此次悬挂作业首次工作点旋梯二层平台高度为 15 米，脱硫塔大小头大头处的加强圈高度为 8.8 米，按照《高处作业分级》，该作业属于高处作业<sup>3</sup>中的二级高处作业。

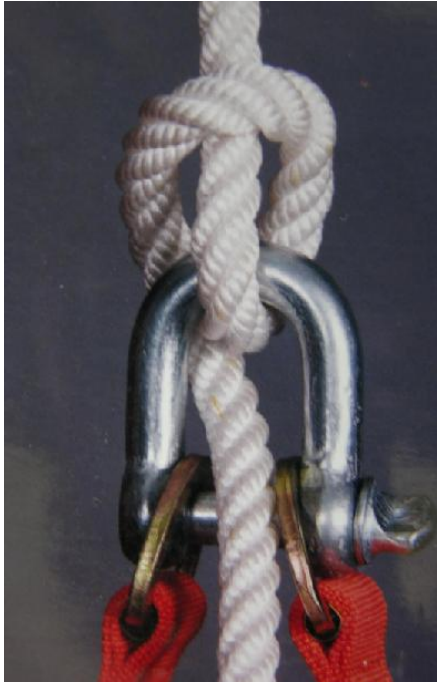
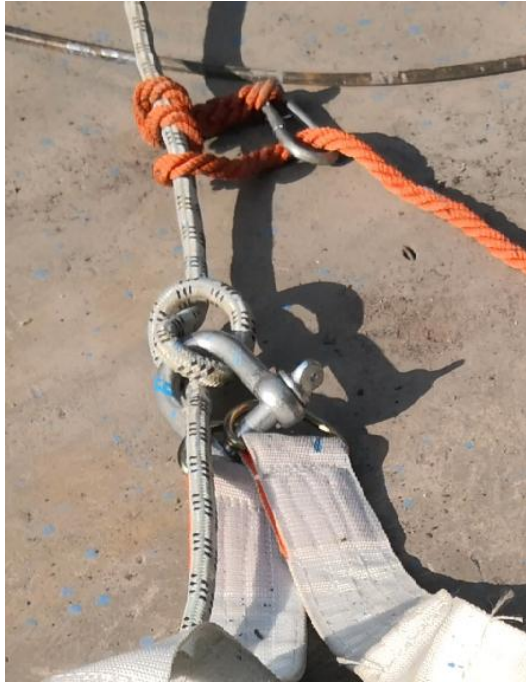
图 10 卸扣式下降器绳扣； 图 11 现场用卸扣式下降器系挂方式

卸扣式下降器是曾是高空作业使用最广泛的下降器，由一个 U 形零件和一个带螺纹的销轴组成。工作时，将工作绳穿过 U 形零件打一个特殊的绳扣（活络结），将座板装置通过连接器用销轴与 U 形零件连接在一起，通过工作载重量产生的摩擦力控制吊具在工作绳上运动。作业人员坐在座板装置中，操纵工作绳即可进行从上至下作业。图 10 是卸扣式下降器绳扣（活络结），图 11 是现场作业工人演示的卸扣式下降器座板、安全绳系挂方式。

现行国际先进适用的多种专用的下降器替代了 U 形环。常用的几种已列入 GB23525-2009《座板式单人吊具悬吊作业安全技术规范》国家标准。U 形环使用中存在一些缺点<sup>6</sup>，使

6 第一，U 形环轴的螺纹有方向，工作时绳子给轴的摩擦力使轴越拧越紧。如果安装时螺旋方向装反了，工作时绳子给轴的摩擦力使轴越来越松，销轴可能从螺孔中脱出，存在高处坠落风险。这样的事故已发生了多起。第二，由于 U 形环与绳子之间的摩擦，下降过程中绳子上积聚了旋转力，到下方后，因需要释放旋转力，绳子会打转很多圈，使悬吊在绳子的工人晕眩，容易发生安全事故。第三，绳子需在 U 形环上打结，降低绳子的强度，由于绳子之间相互摩擦，抗拉强力会损失。第四，需在高空提绳打扣下座板，存在不安全因素。

其作为下降器使用安全保障性不高。由于 U 形环存在的缺点，现行国际先进技术已不再使用 U 形环。
