# 雷州市调风镇“12·22”死亡 事故调查报告

2021年12月22日上午8时14分，在广东广垦调丰糖业有限公司动力车间蔗渣打包岗位上，发生一起高处坠落事故，造成1人死亡。

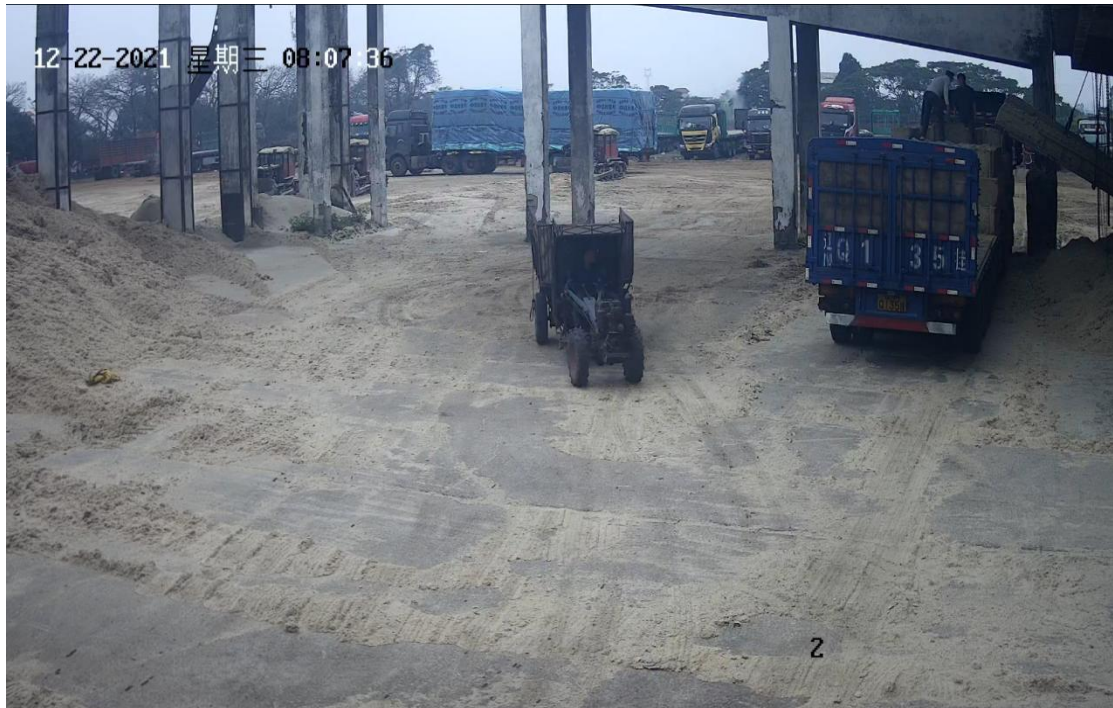
**图 1：** 7 时 33 分 01 秒，一辆（车牌为辽 M Q135 挂）大货车（两侧边栏杆已拆除）进入装车位，7 时 33 分 38 秒，死者韦建华开始爬上该大货车，开始进行蔗渣包堆叠作业。

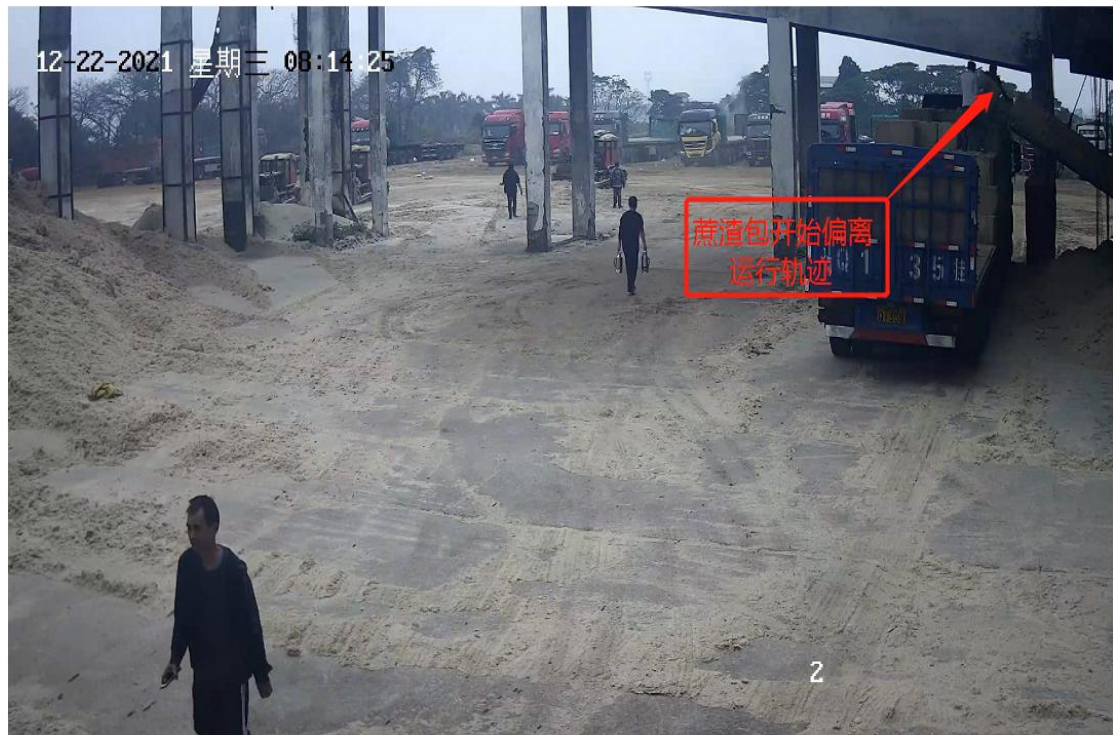
图 2：8 时 14 分 25 秒，蔗渣包从装车桥下落时重心偏差，韦建华试图用力将其扶正。

肇事蔗渣包下落时，当事人扶住让它落在第4层面上，试图让其立稳再翻滚至叠放位置，但因前后位置偏差，下落的蔗渣包并未落在底部蔗渣包的正上方，重心偏向当事人方向，肇事蔗渣包被下部的蔗渣包顶偏，随即侧倾，当事人本能想去扶正，但高0.8米的蔗渣包下落时，被顶在底部0.385米高（蔗渣包平放高度，以当事人站立位为基准）的蔗渣包上（视屏显示蔗渣包上部接近当事人肩膀），重量达45公斤蔗渣包顷刻碰到当事人，致使当事人从第3层蔗渣包上坠落至地面，肇事的蔗渣包随即翻滚落地，正好砸在当事人上身胸部和头部，最终导致当事人韦建华死亡。

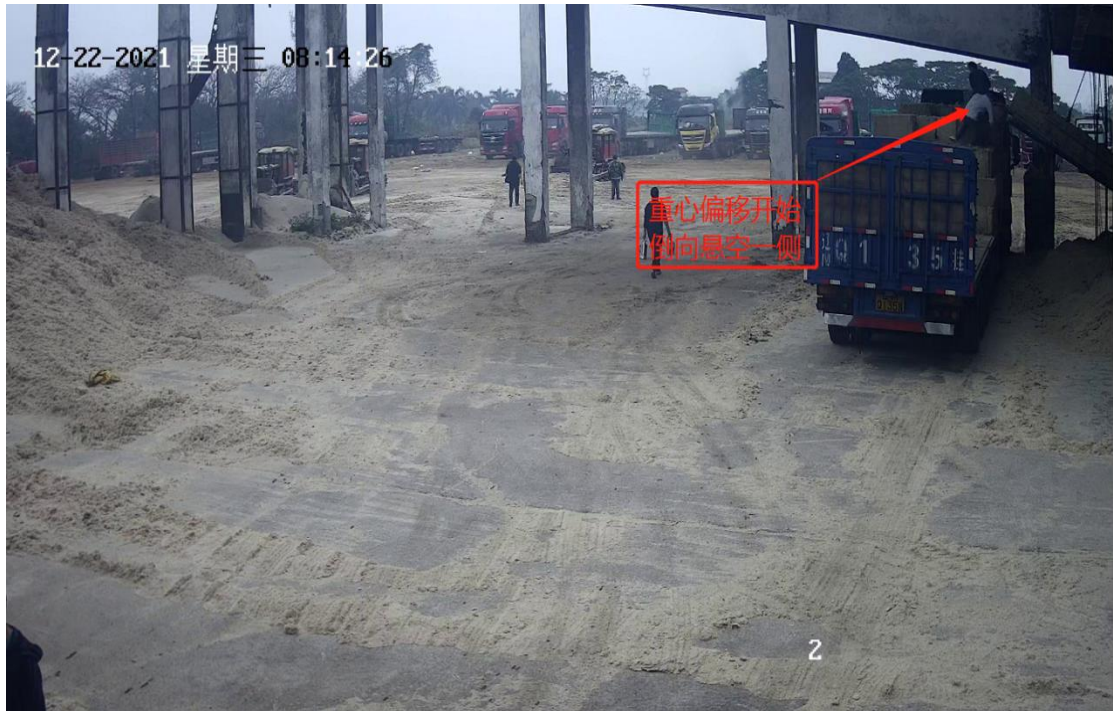
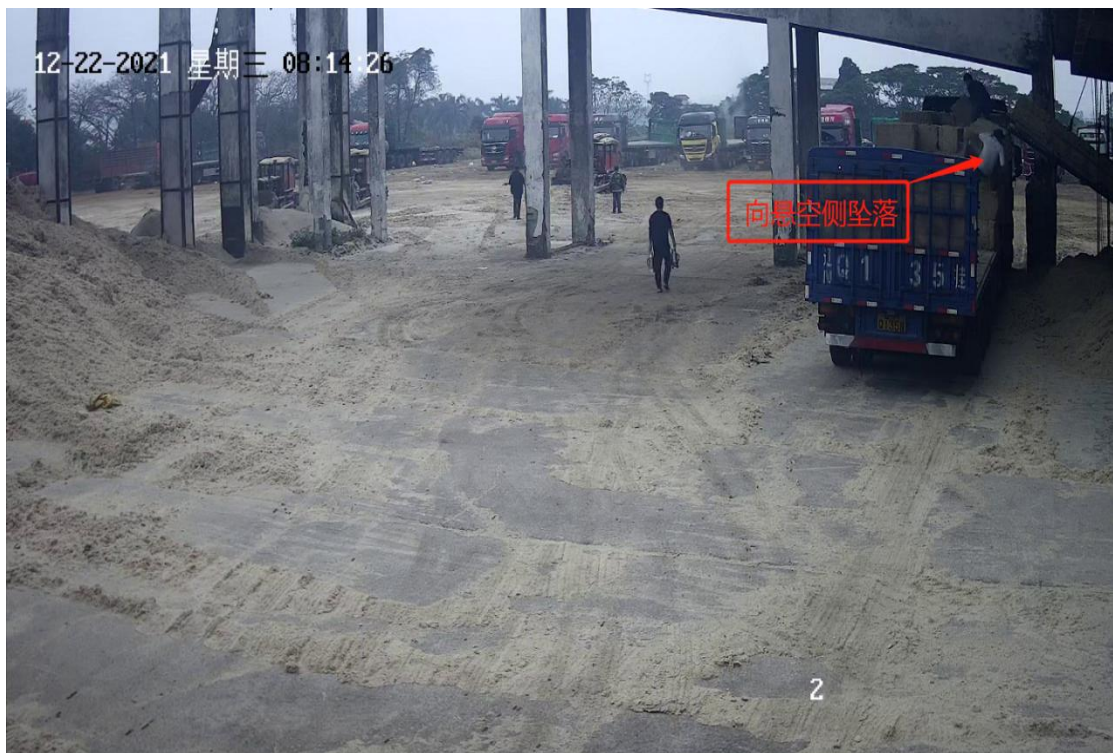
图 3、图 4：8 时 14 分 26 秒，重 45kg 的蔗渣包侧倾，其产生的推力将韦建华推向一边，导致其身体重心失衡而倒向悬空的一侧，随即坠落。

1、当事人韦建华安全意识淡薄，在未配戴高处作业劳动保护用品的情况下进行装车作业，重心失衡后坠落被蔗渣包砸中，是造成此次事故的直接原因。

2、广东广垦调丰糖业公司蔗渣打包（平板车）装车作业属高处作业，公司在蔗渣（锅炉燃料）输送皮带改造成蔗渣打包（装车）装置时，未同时配套安装装车安全设施，装车作业不具备安全作业条件是造成此次事故的直接原因之一。

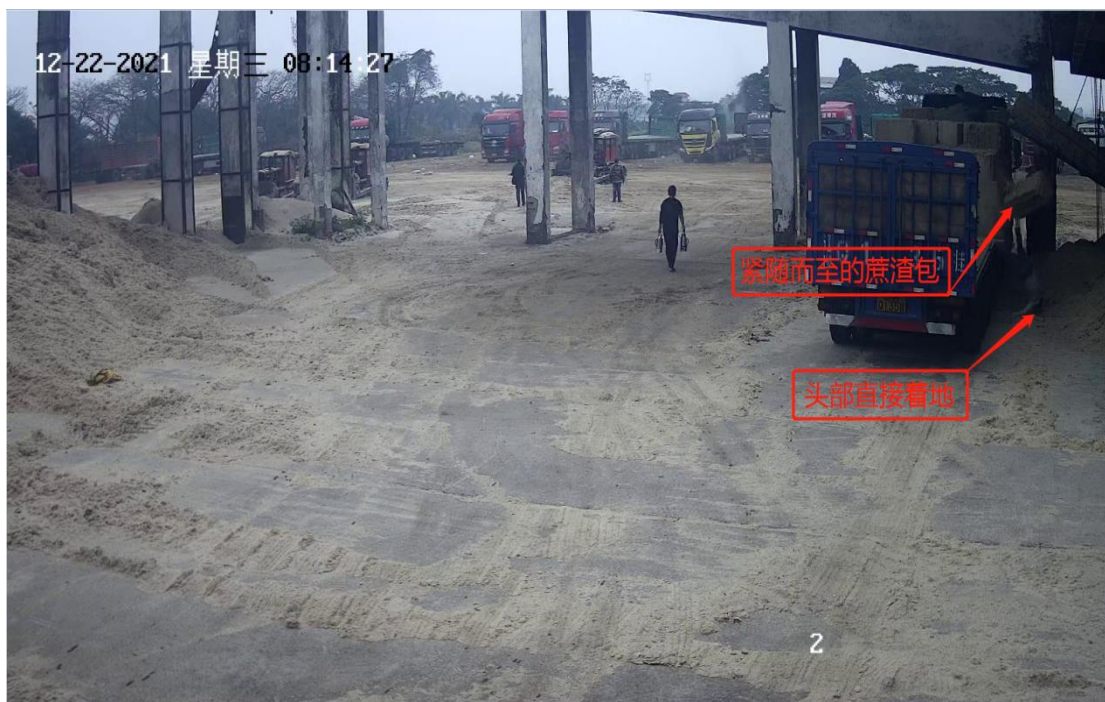
图 5：8 时 14 分 27 秒，韦建华从车上坠落至地面，头部直接着地后躺在地上。

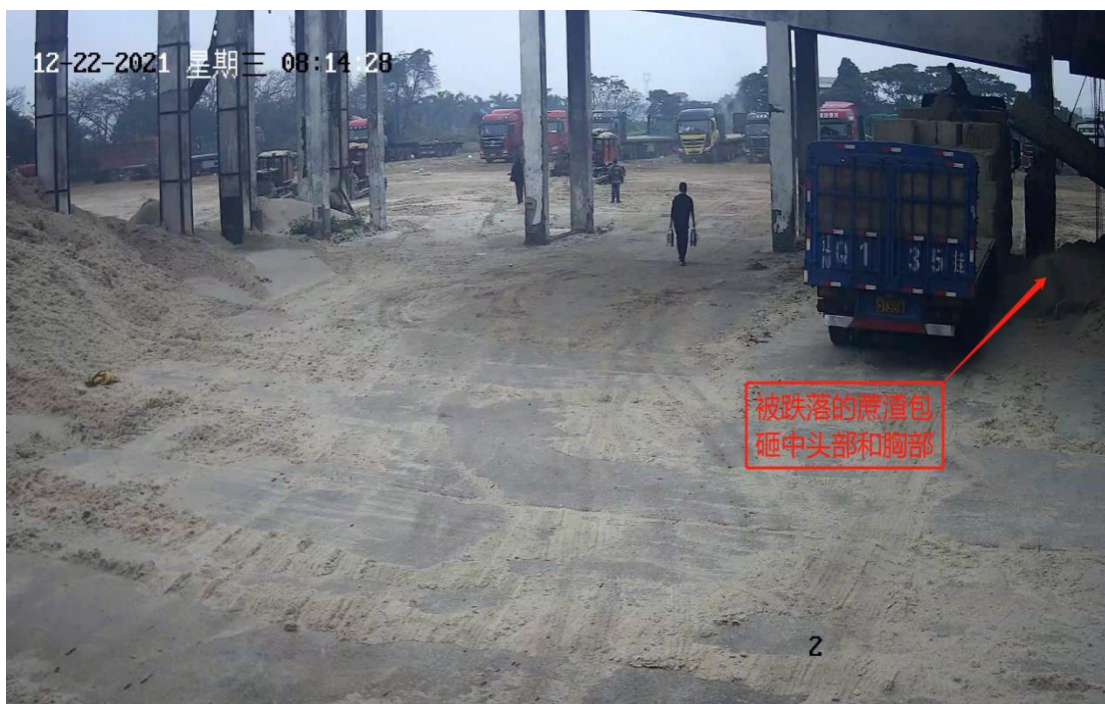
图6： 8时14分28秒，倾翻的蔗渣包跟随坠落，砸在韦建华的头部及胸部。
