雷州英利广州市路讯公司“6·19”一般触电 事故调查报告

编制单位：雷州英利广州市路讯公司“6·19”一般触
电事故调查组

编制日期：2026年6月16日

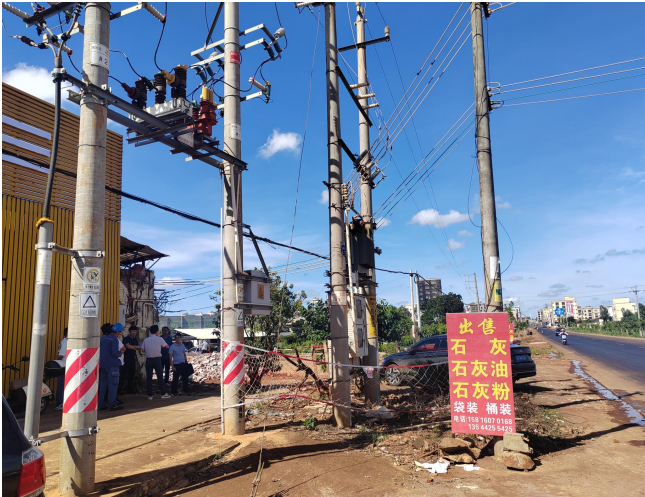
图 2：现场情况

2. 附近有 10kV 马留线利民快充电站支线 1T1 开关，见图 2；6 月 17 日一辆货车车斗拉到通信线路导致该开关跳闸，见图 3（英利供电所提供）。英利供电所已恢复供电。

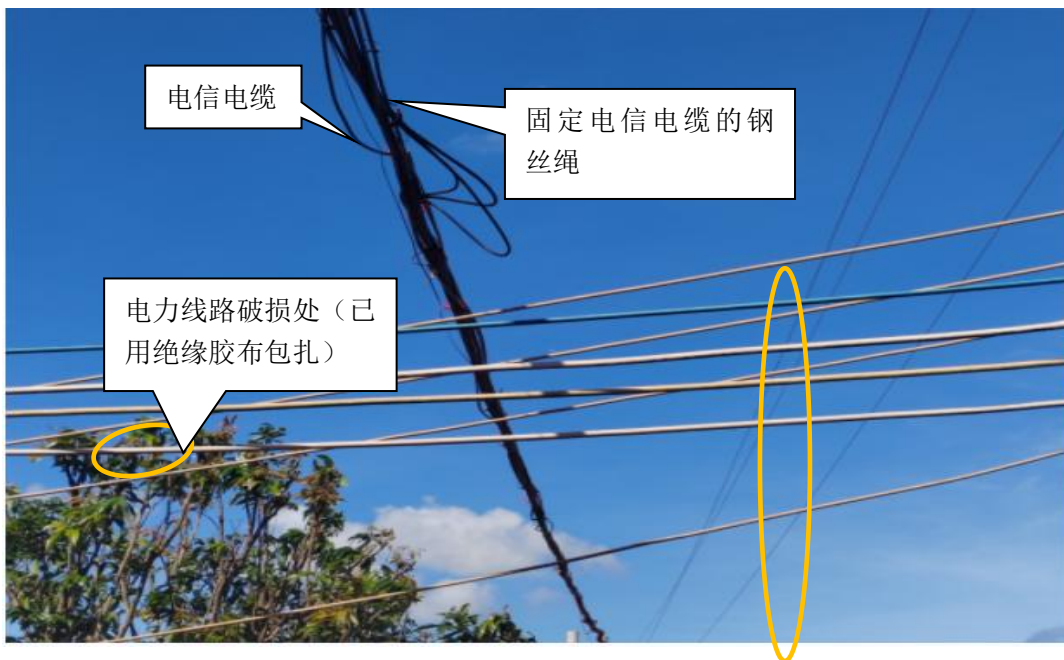
图 4：通信电缆与电力线路情况

3. 光纤电缆与钢丝绳固定并跨过 380V 供电线路上方，一根电线有绝缘胶布缠绕包扎痕迹。据了解，该处是何可农拉固定网线的钢丝绳与电线摩擦造成破损，是事后英利供电所对破损电线进行包扎处理图 4。

何可农违规作业，没有经专业培训从事通信电缆架设，其将已固定通信电缆的钢丝绳通过供电线路时，钢丝绳与供电线路接触、摩擦，造成供电线绝缘层破损，电流传导至钢丝绳上，220V 电流再通过钢丝绳传导至何可农身体，导致何可农触电死亡。

2. 通信电缆跨越电力线路上方，没有在跨越处做保护架，导致电信电缆与电力线路接触，违反通信工程安全管理规定^[2]。

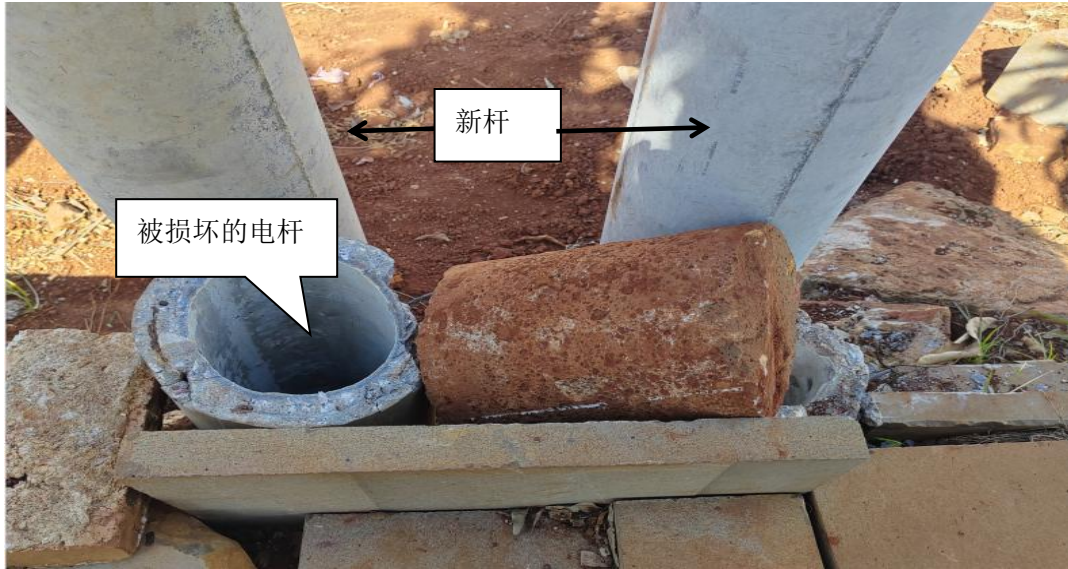
图 5：新安装电杆与损坏杆

4. 现场可见被碰撞拉断的电杆，新的电杆已安装，据了解，原电信、联通光纤电缆共用一根电杆，损坏后分开安装，图 5。
