广东湛江雷州牧原农牧有限公司 23 场  
“4·24”一般中毒和窒息死亡事故  
调查报告

雷州市人民政府事故调查组

2024 年 10 月

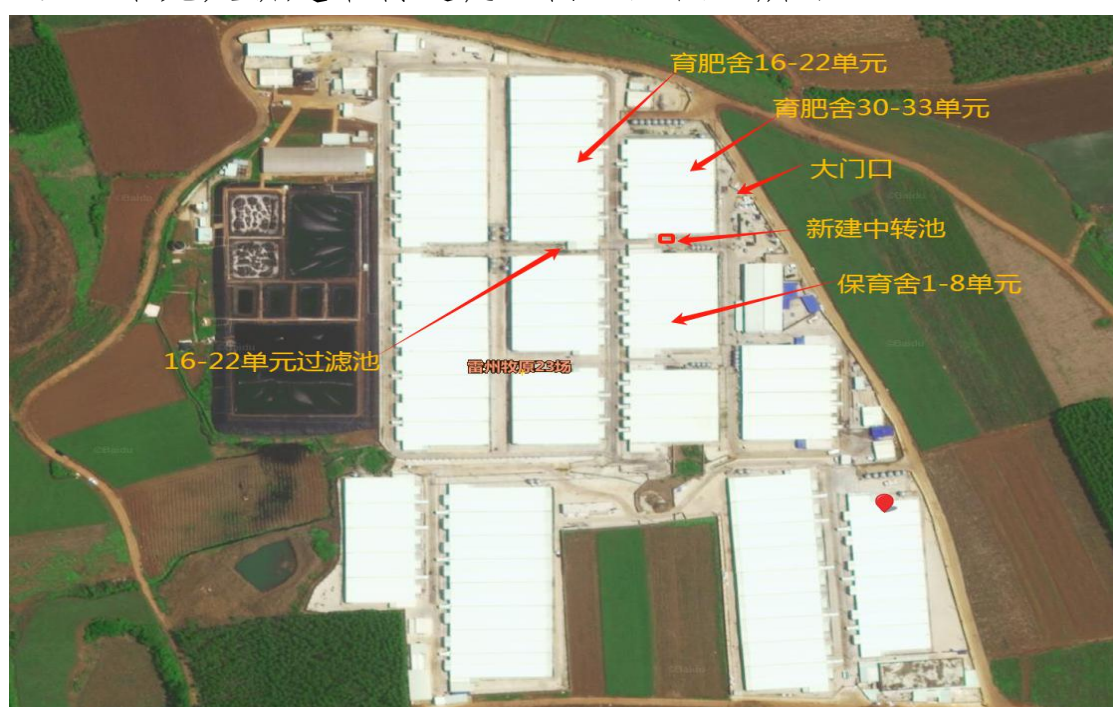
图 2 雷州牧原公司 23 场平面布置及关联场所平面图

事发位置位于雷州牧原公司 23 场 30-33 育肥整排单元近 33 单元处新建中转过滤池内，如图 2 所示：

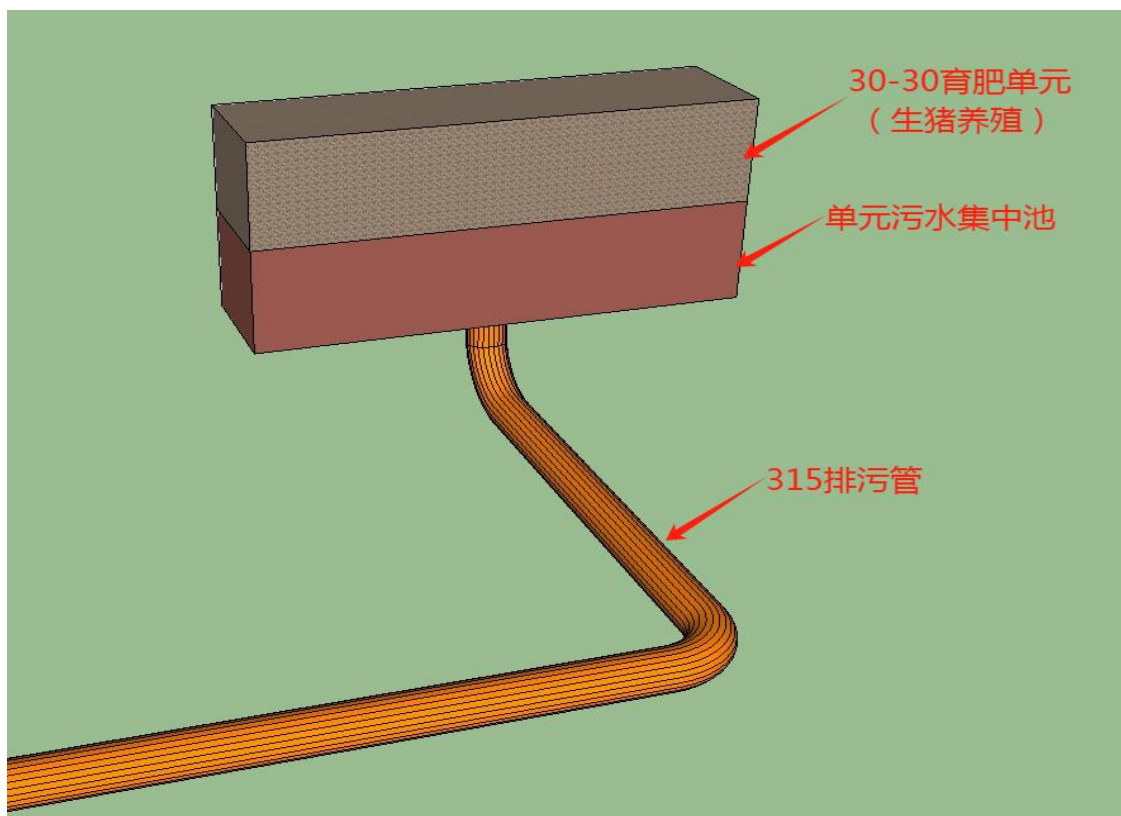
图 3 改造前 315 排污管布置示意图

生长场 30-33 育肥单元排污采用埋地暗管（ $\Phi 315$  直径）排向 16-22 单元过滤池，如图 3 所示。

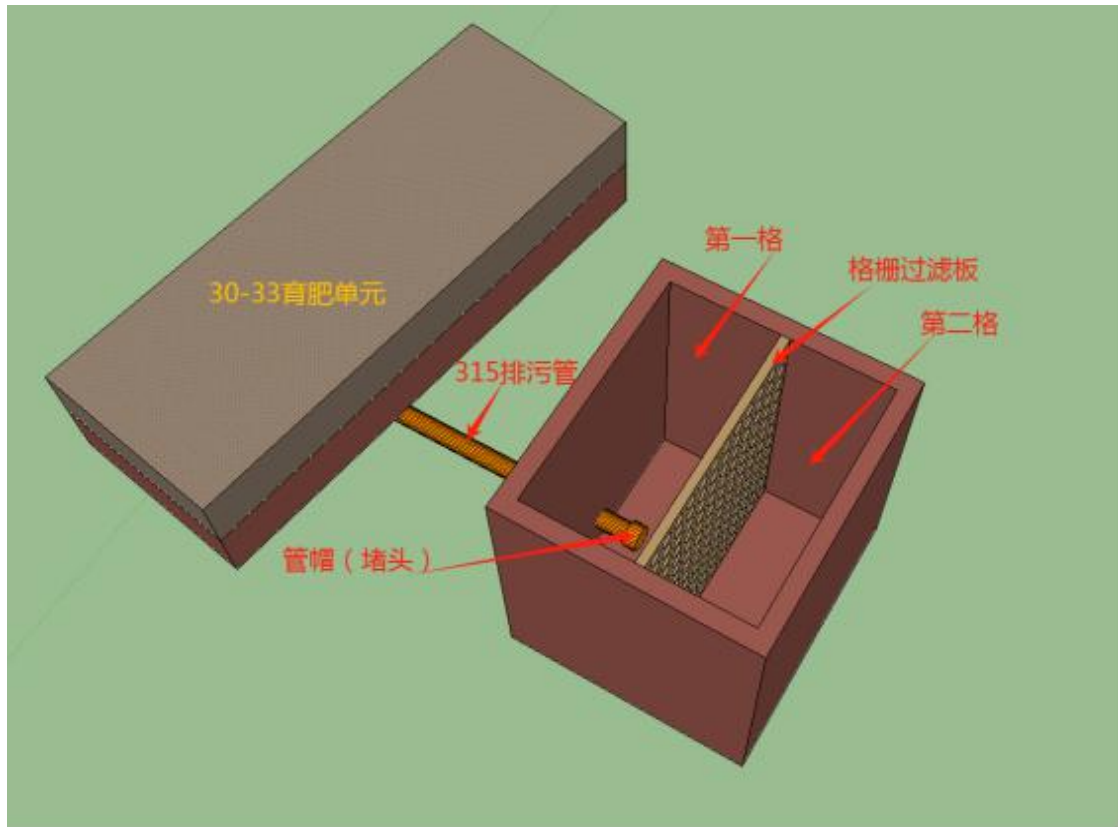
图 4 改造后的中转池及排污管布置情况示意图

因排污管中间部位管道堵塞无法疏通，决定采用中间过滤池加地上明管的方式。新增一个规格为  $1.2\text{m} \times 2\text{m} \times 3.8\text{m}$ （深度）的中转过滤池，30-33 单元污水直接排放至中转过滤池，再通过池内污水提升泵将格栅分离后的污水通过地面明铺管道中转保育 1-8 单元过滤池出口排污总后再流向环保进行污水处理。如图 4 所示。

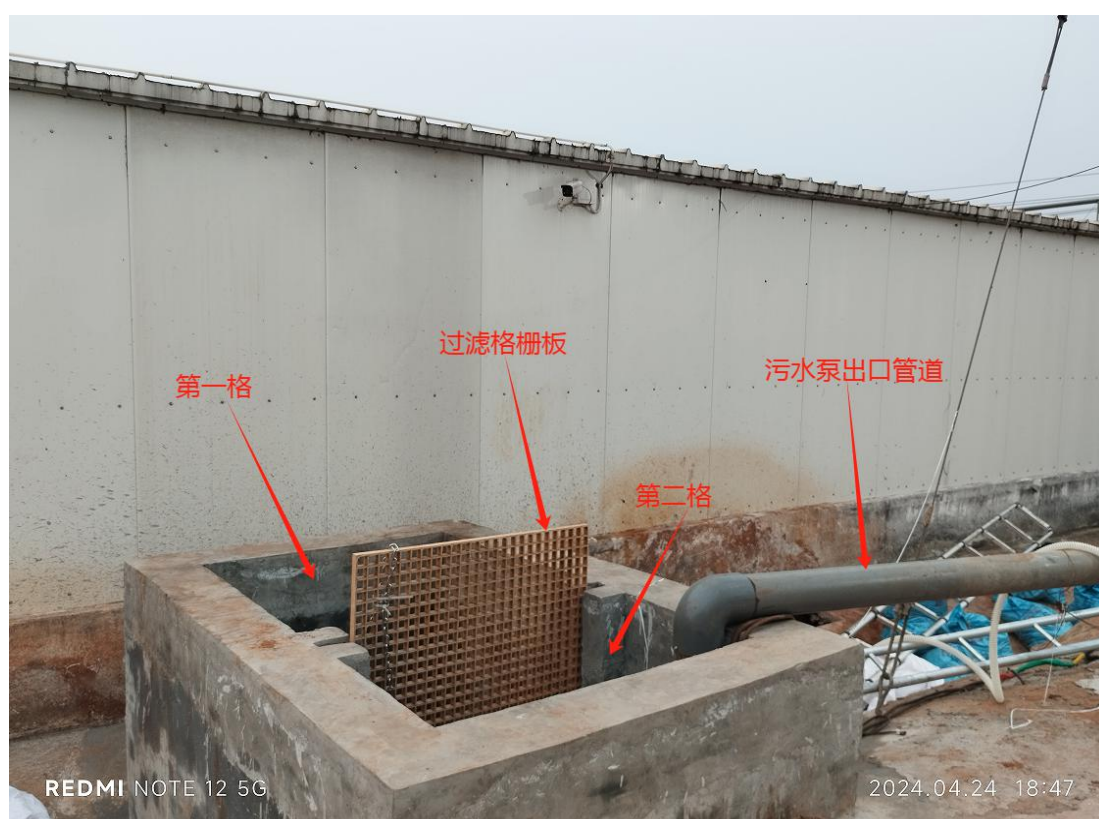
中转过滤池分为两格，两格之间安装有分离粗料的格栅板，育肥单元排放的污水首先进入中转过滤池第一格，经格栅板分离粗料后进入第二格，再通过污水提升泵送至环保池进行处理。具体情况如图 5-8 所示：

图 5 事发中转过滤池外观情况

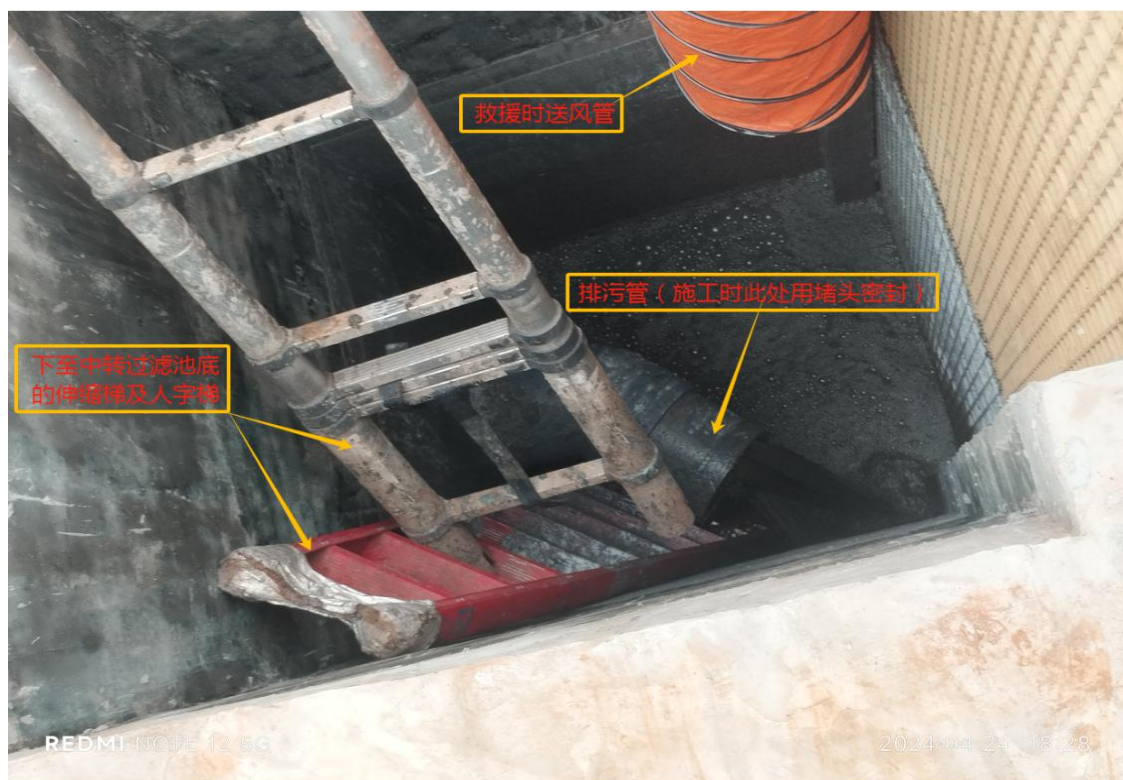
图 6 事发时中转过滤第一格内部情况

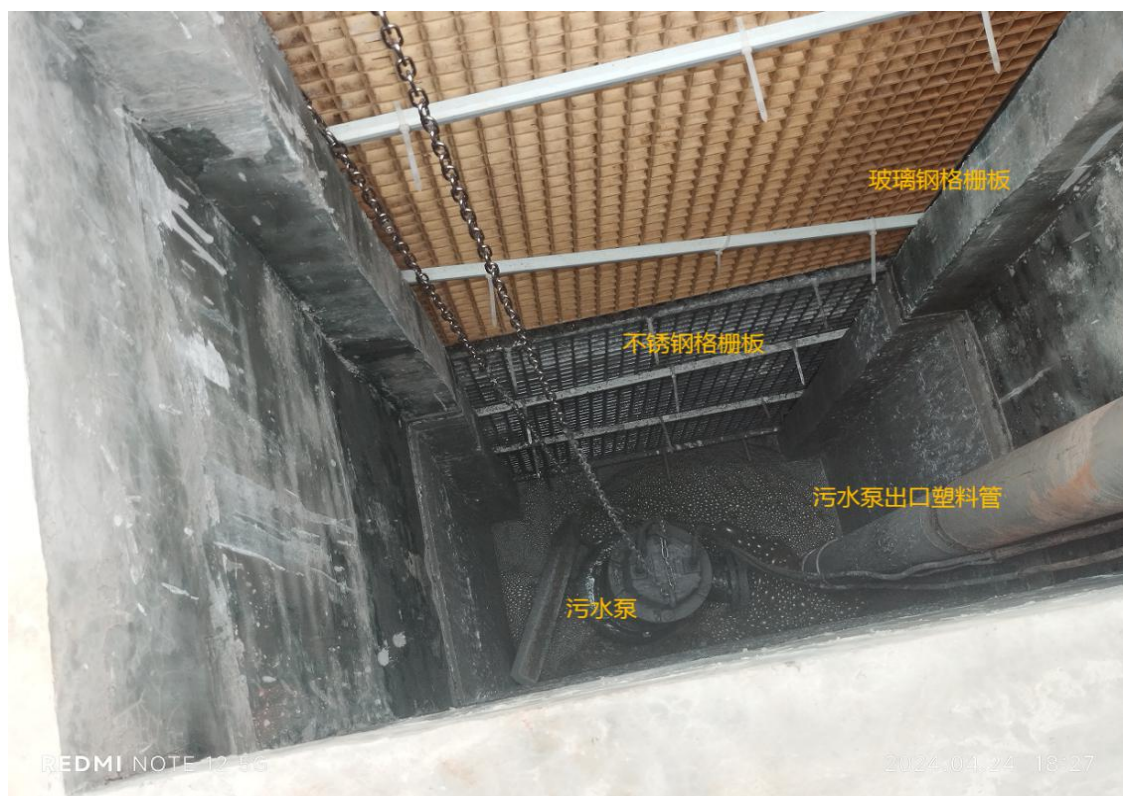
图 7 中转过滤池第二格内部情况

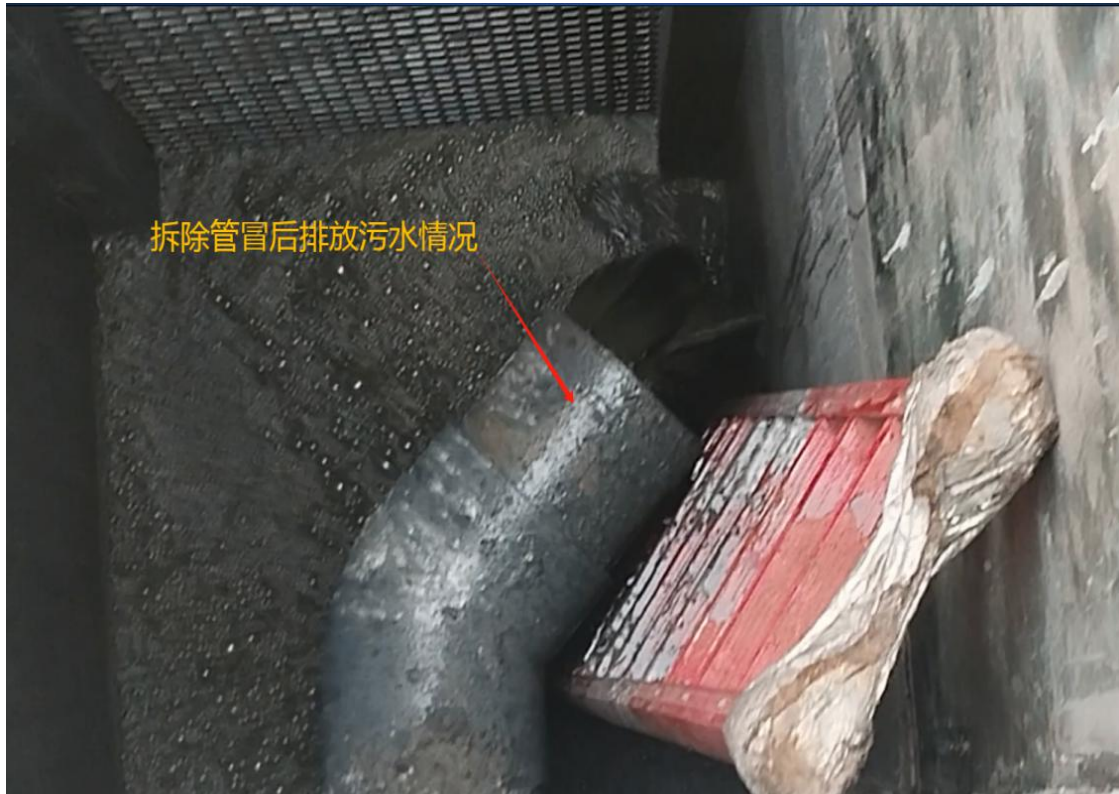
图 8 拆除排污管堵头后污水排放情况

中转过滤池底部用工具（角铁）撬开排污管道的堵头，排污管道里粪便水喷出，伴溢出硫化氢、一氧化碳、氨气等有毒气体，其吸入硫化氢、一氧化碳等气体晕倒在池中。王章进发现后，在未采取任何安全防护措施的情况下，急促沿梯爬下池中去施救，也吸入硫化氢、一氧化碳等气体晕倒在池中。两人因在氧含量不足的环境中吸入硫化氢、一氧化碳等有毒气体致急性中毒后溺亡。

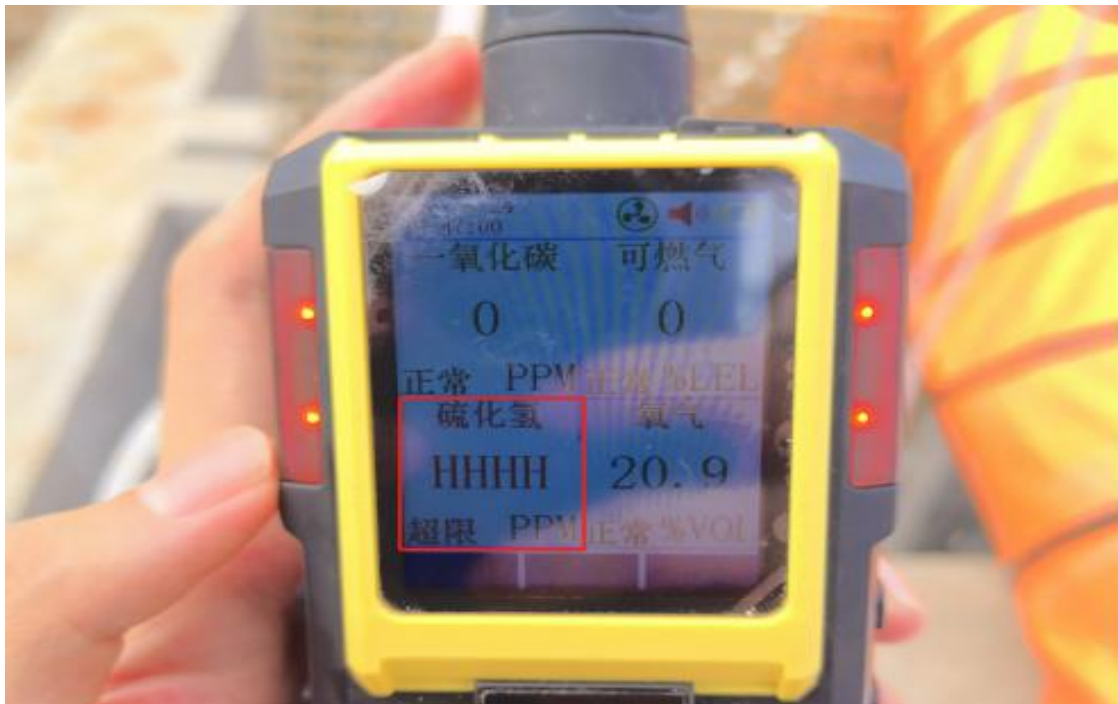
《检测情况说明》(广东中恒安检测评价有限公司) 第三方机构采用便携式泵吸气体检测仪 X-4 (BX) 对事发中转过滤池内氨和硫化氢浓度进行现场检测, 检测结果分析结论为池内有毒气体氨和硫化氢浓度均大于 100ppm, 已超过检测仪上限值(检测仪范围为 0~100ppm) 而无法显示, 严重超过相关规范<sup>[4]</sup>限值 10mg/m<sup>3</sup> (相当于 6.59ppm)。具体情况图 9 所示:

图 9 泵吸式四合一检测仪检测硫化氢含量超限值无法正常显示
