# 第二部分    必要图纸

## 潮溪村简介

雷州市龙门镇潮溪村历史文化名村

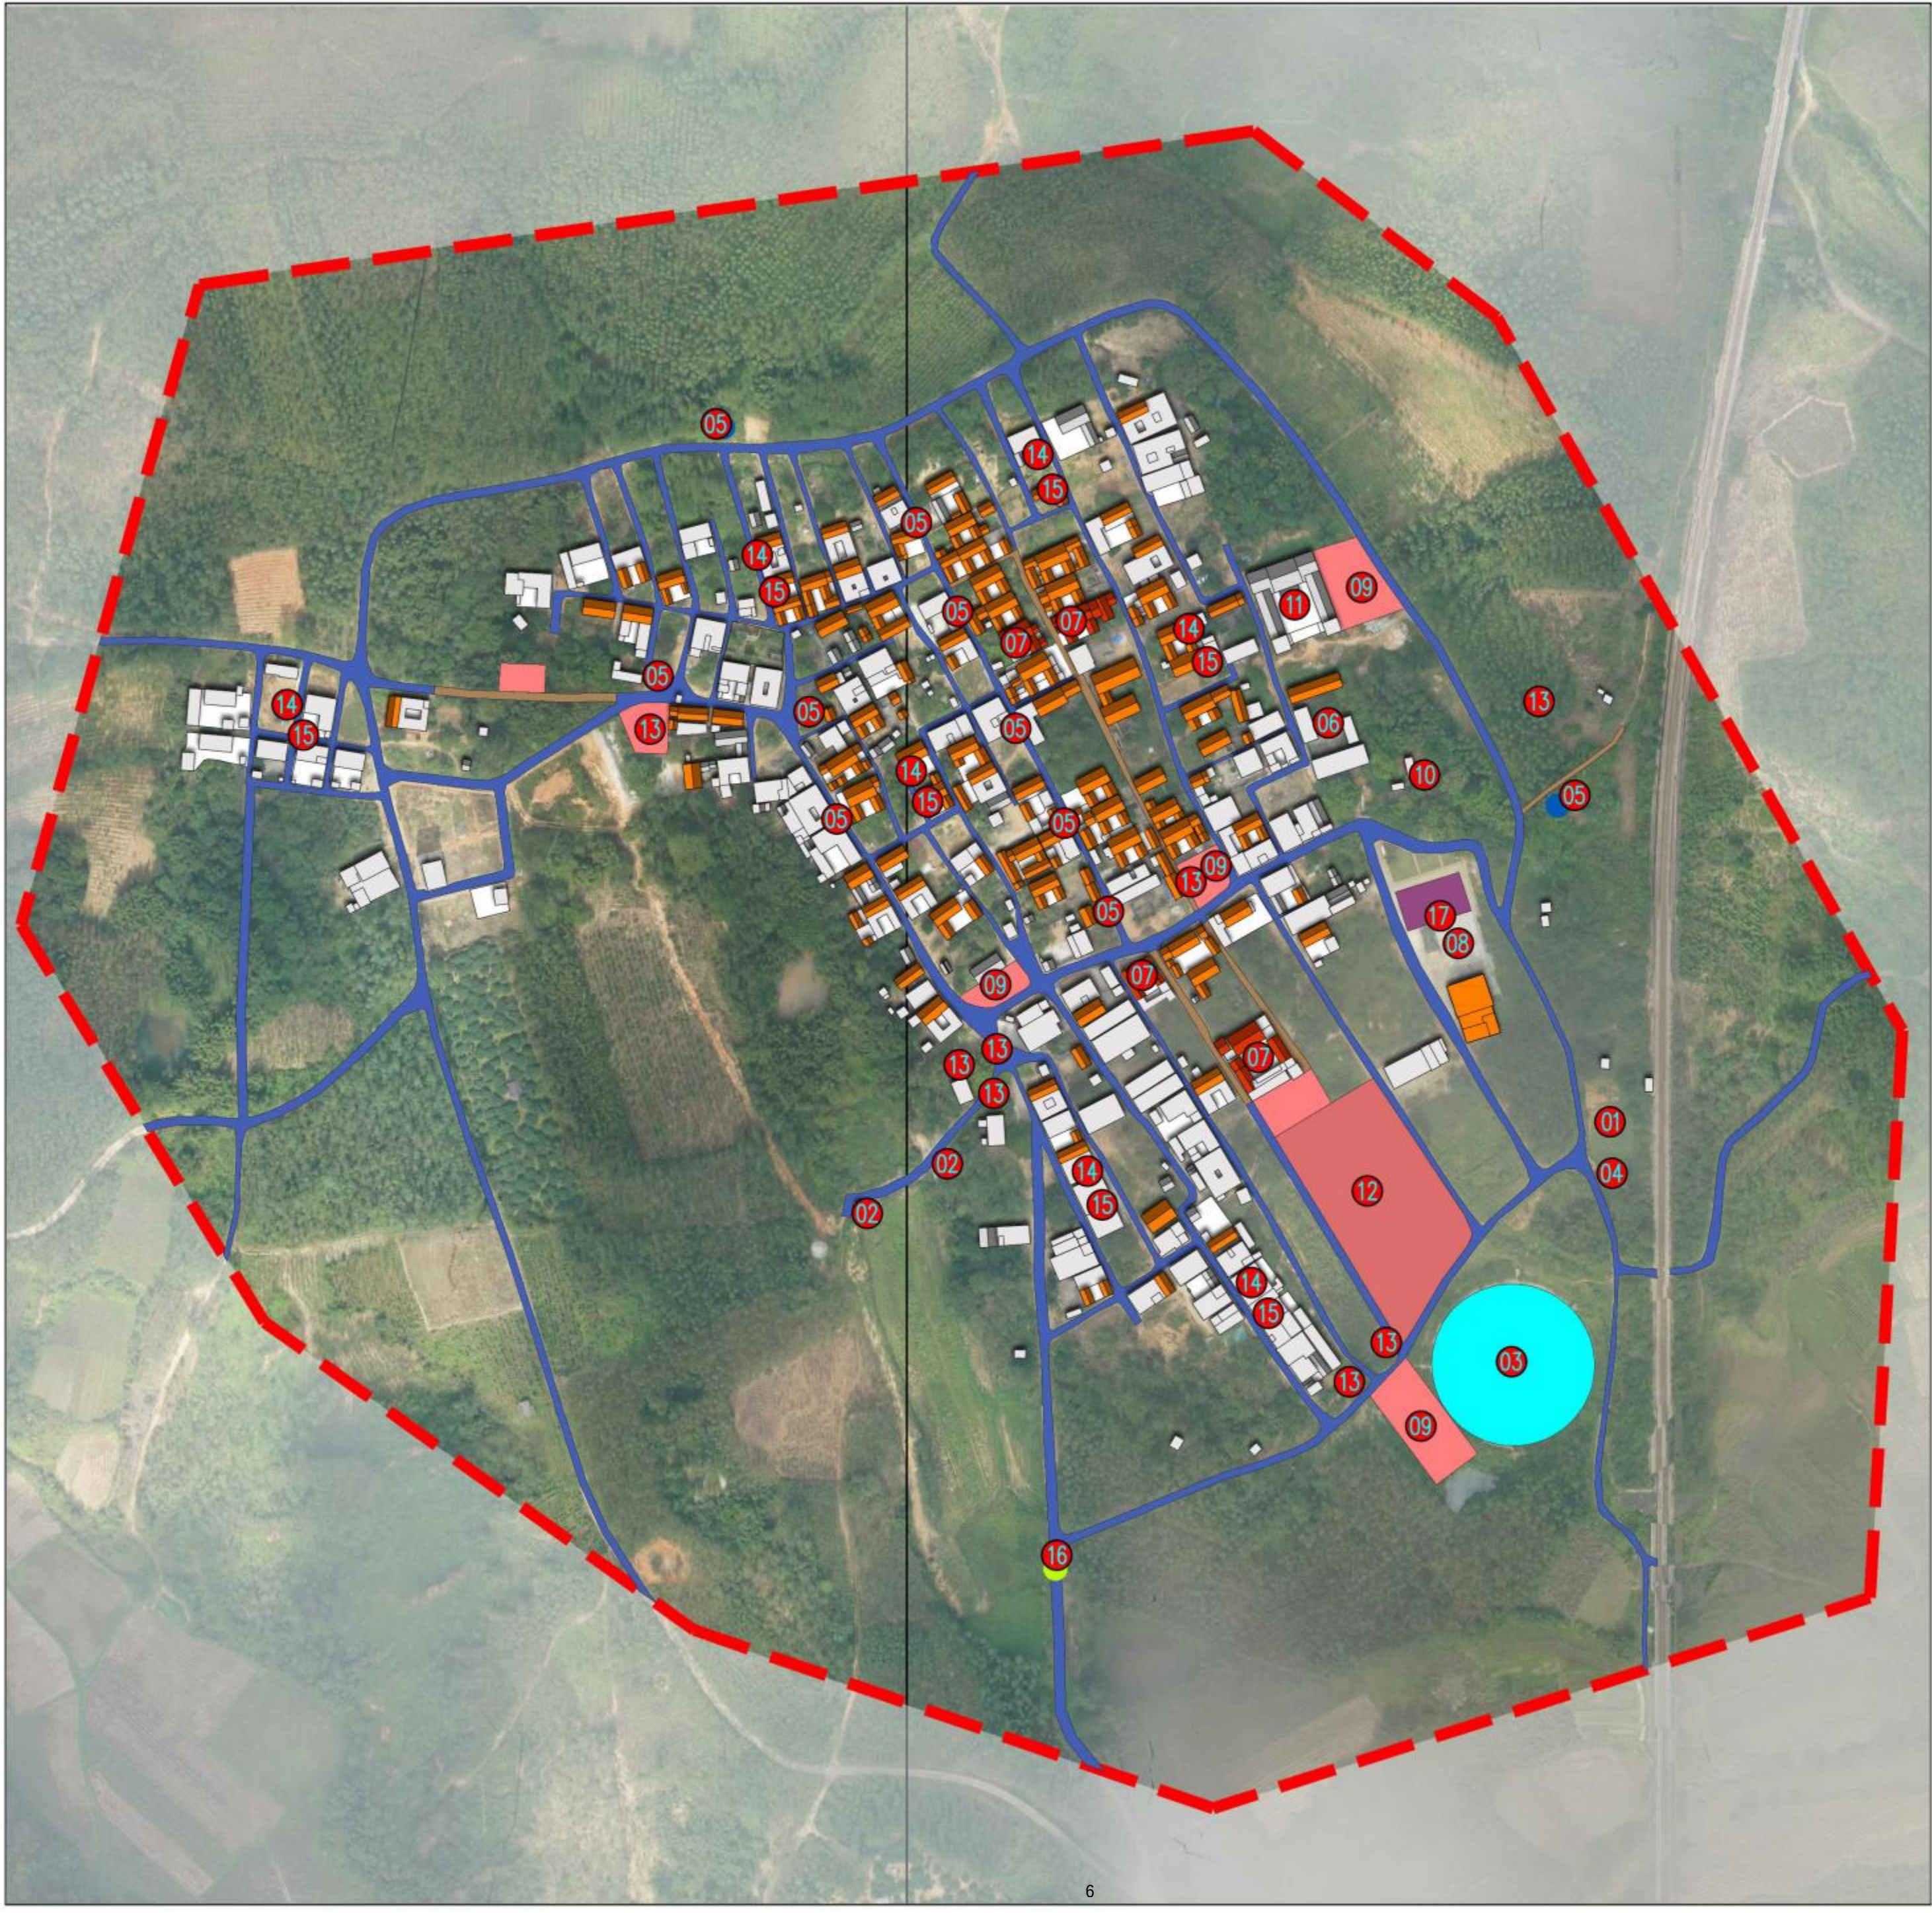
总平面图规划图

- 图例:
- 01 农田
  - 02 古井
  - 03 池塘
  - 04 公共厕所
  - 05 垃圾收集点
  - 06 小学
  - 07 传统建筑
  - 08 文化广场
  - 09 广场
  - 10 天后宫
  - 11 祠堂
  - 12 停车场
  - 13 古树
  - 14 居民
  - 15 规划居民
  - 16 入口牌坊
  - 17 篮球场
  - 规划红线

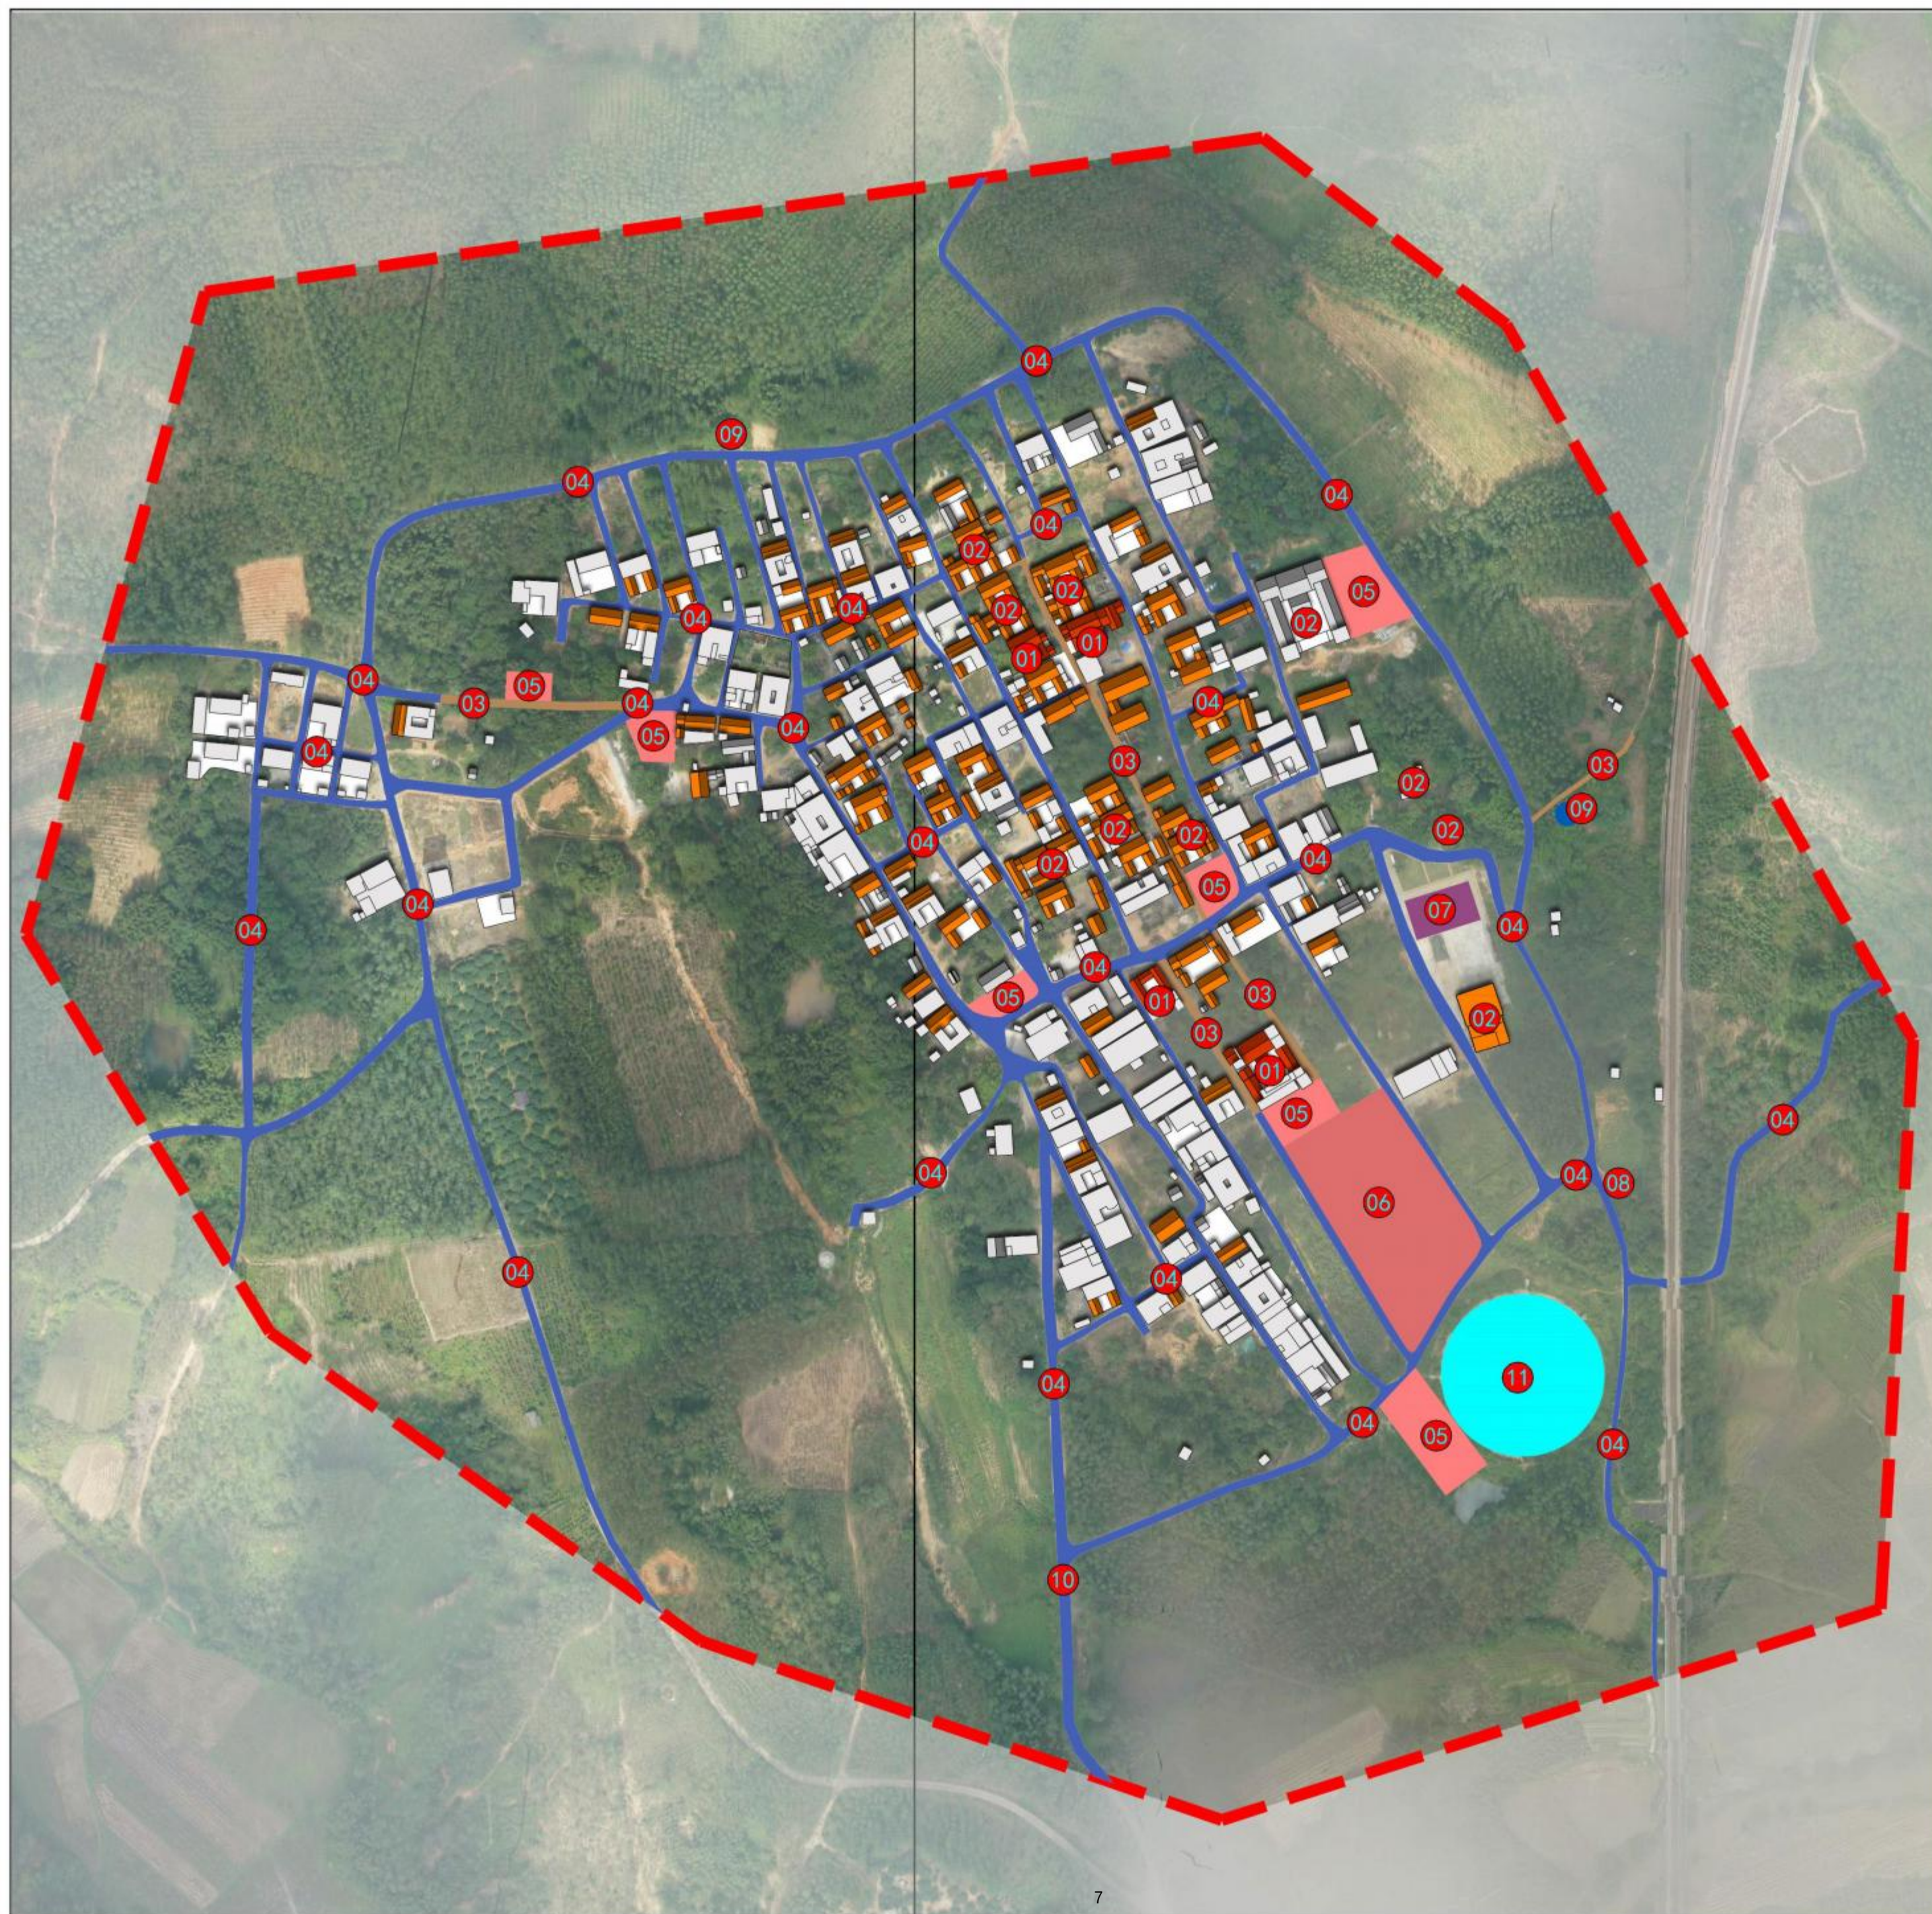
近期行动计划图

- 01 重点整治建筑
- 02 基本维护建筑
- 03 青石板路
- 04 水泥路
- 05 广场
- 06 停车场
- 07 篮球场
- 08 公厕
- 09 垃圾收集点
- 10 入口牌坊
- 11 水系景观提升
- 规划红线

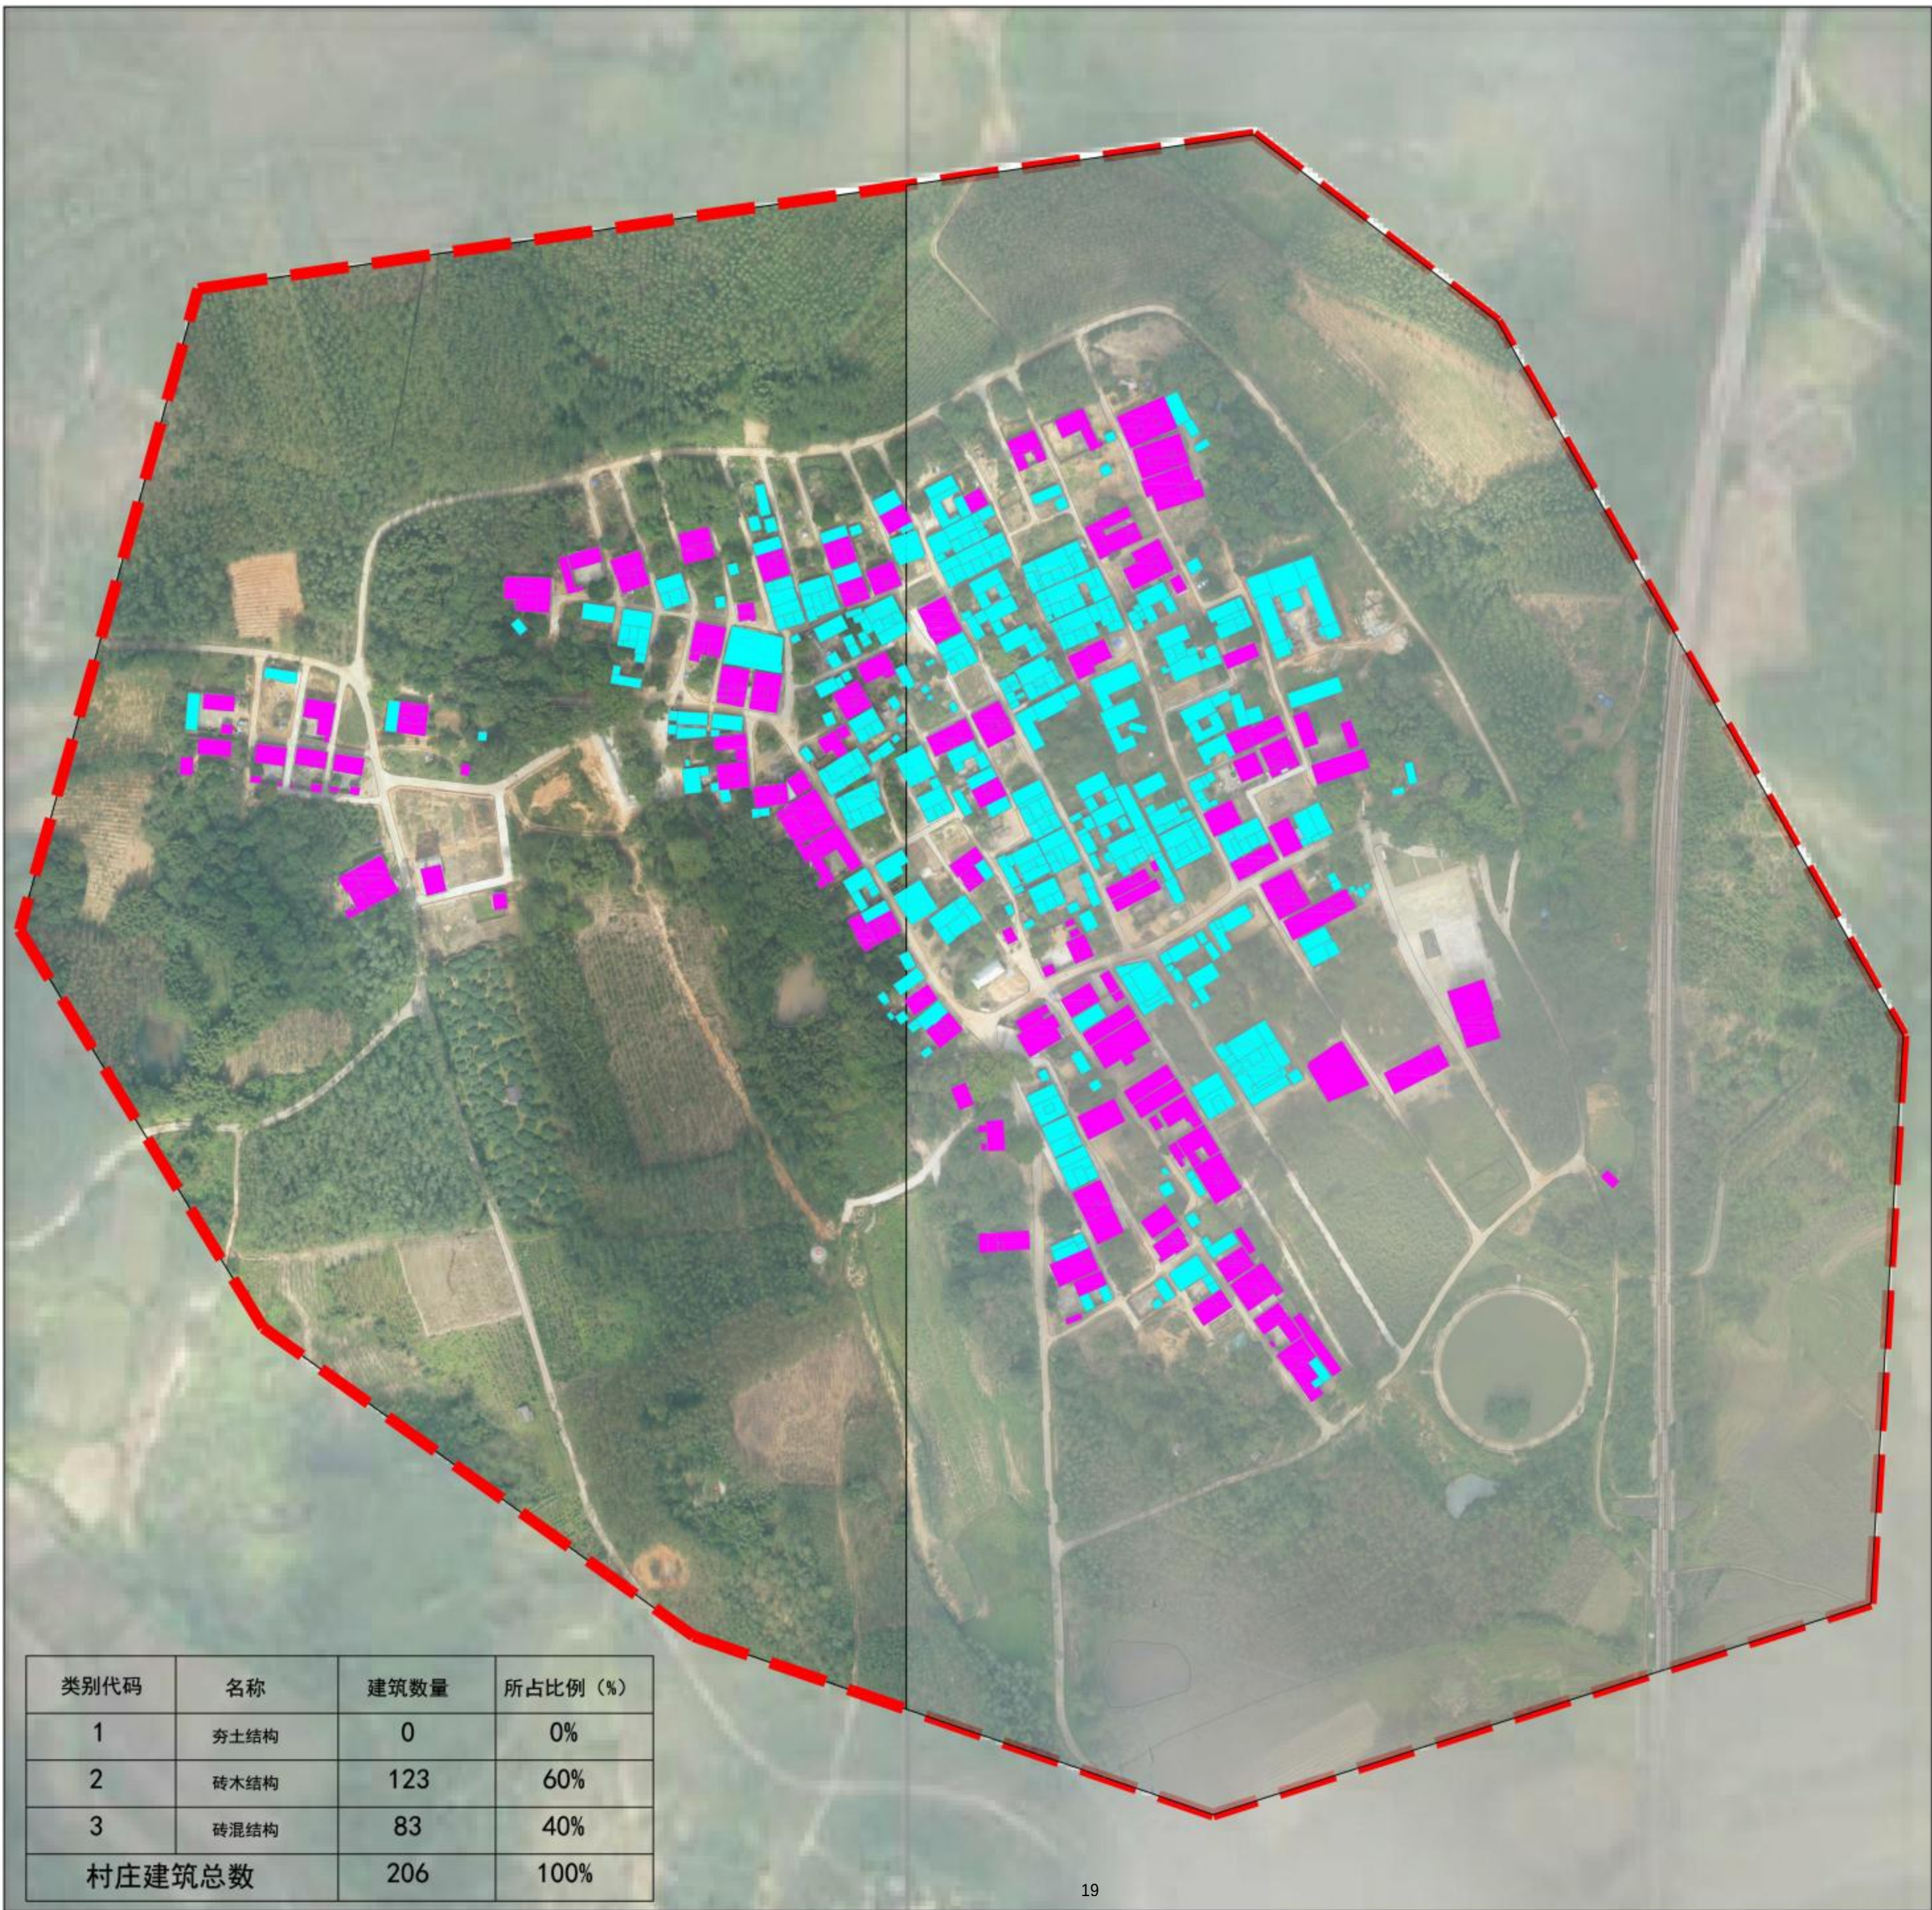
现状建筑结构分类图

- 夯土结构
- 砖木结构
- 砖混结构
- 规划红线

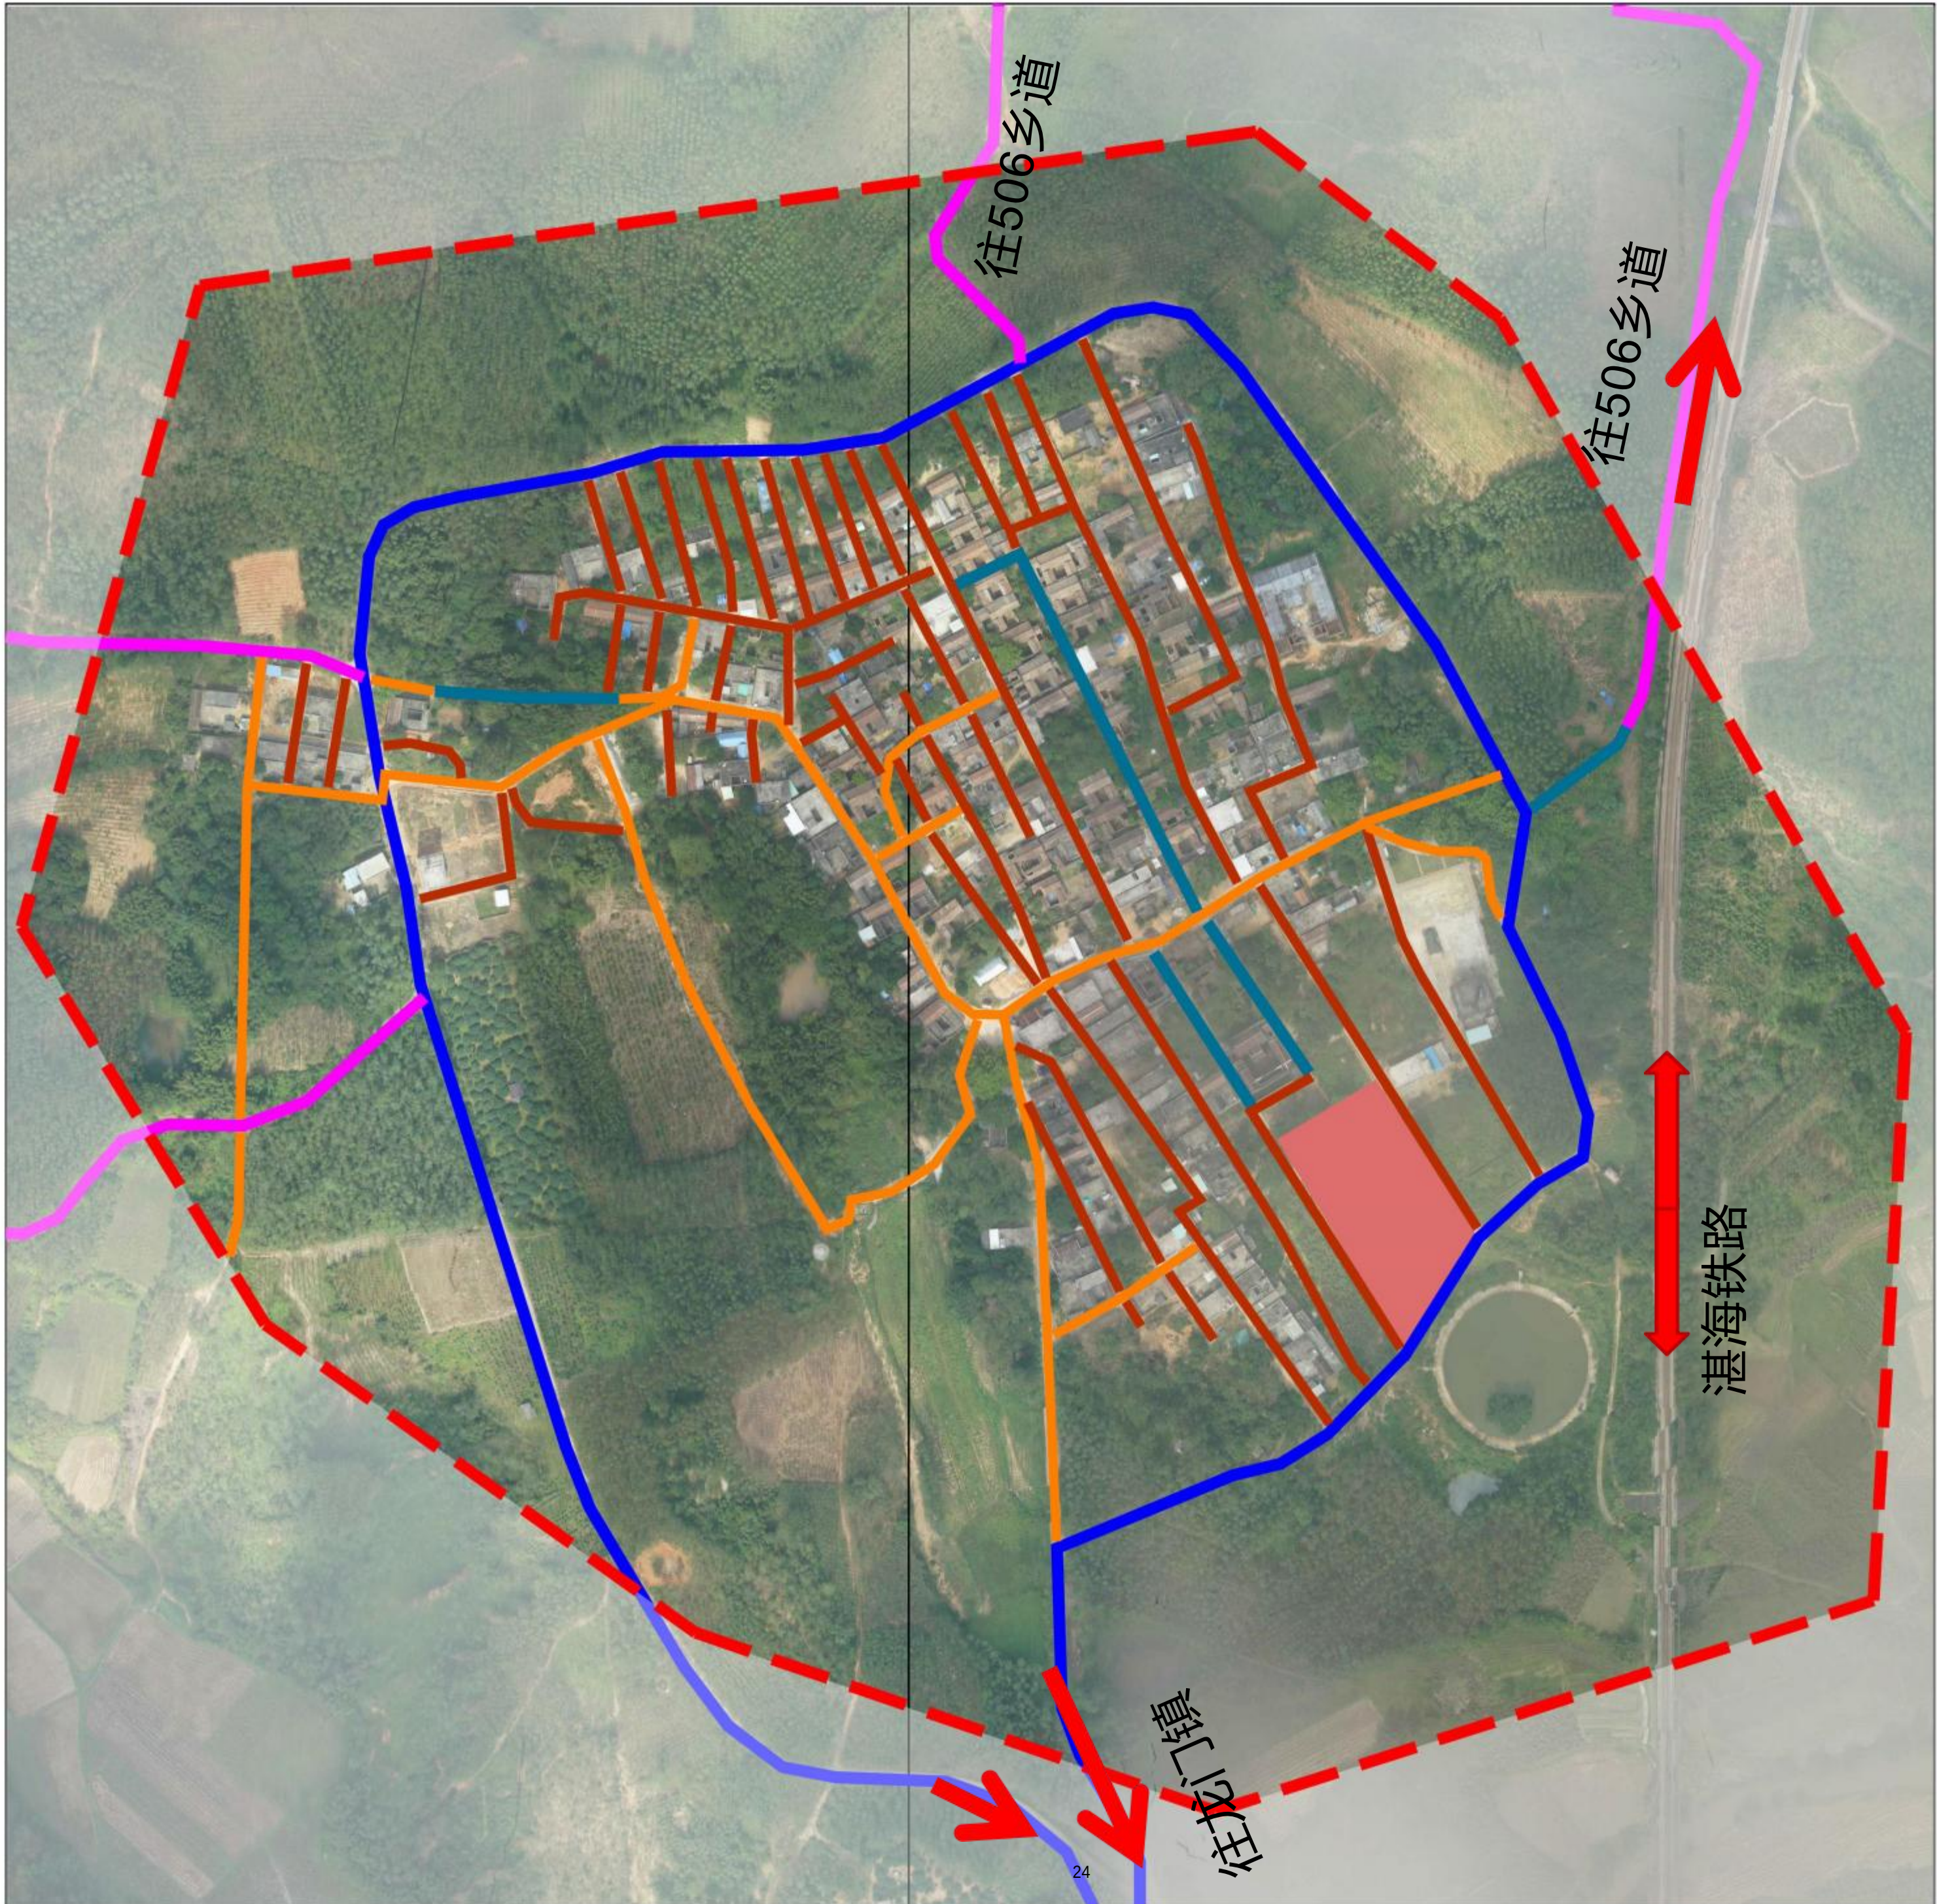
道路系统规划图

| | 对外交通道路 |
| | 村庄主路 |
| | 村庄支路 |
| | 村庄巷路 |
| | 青石板路 |

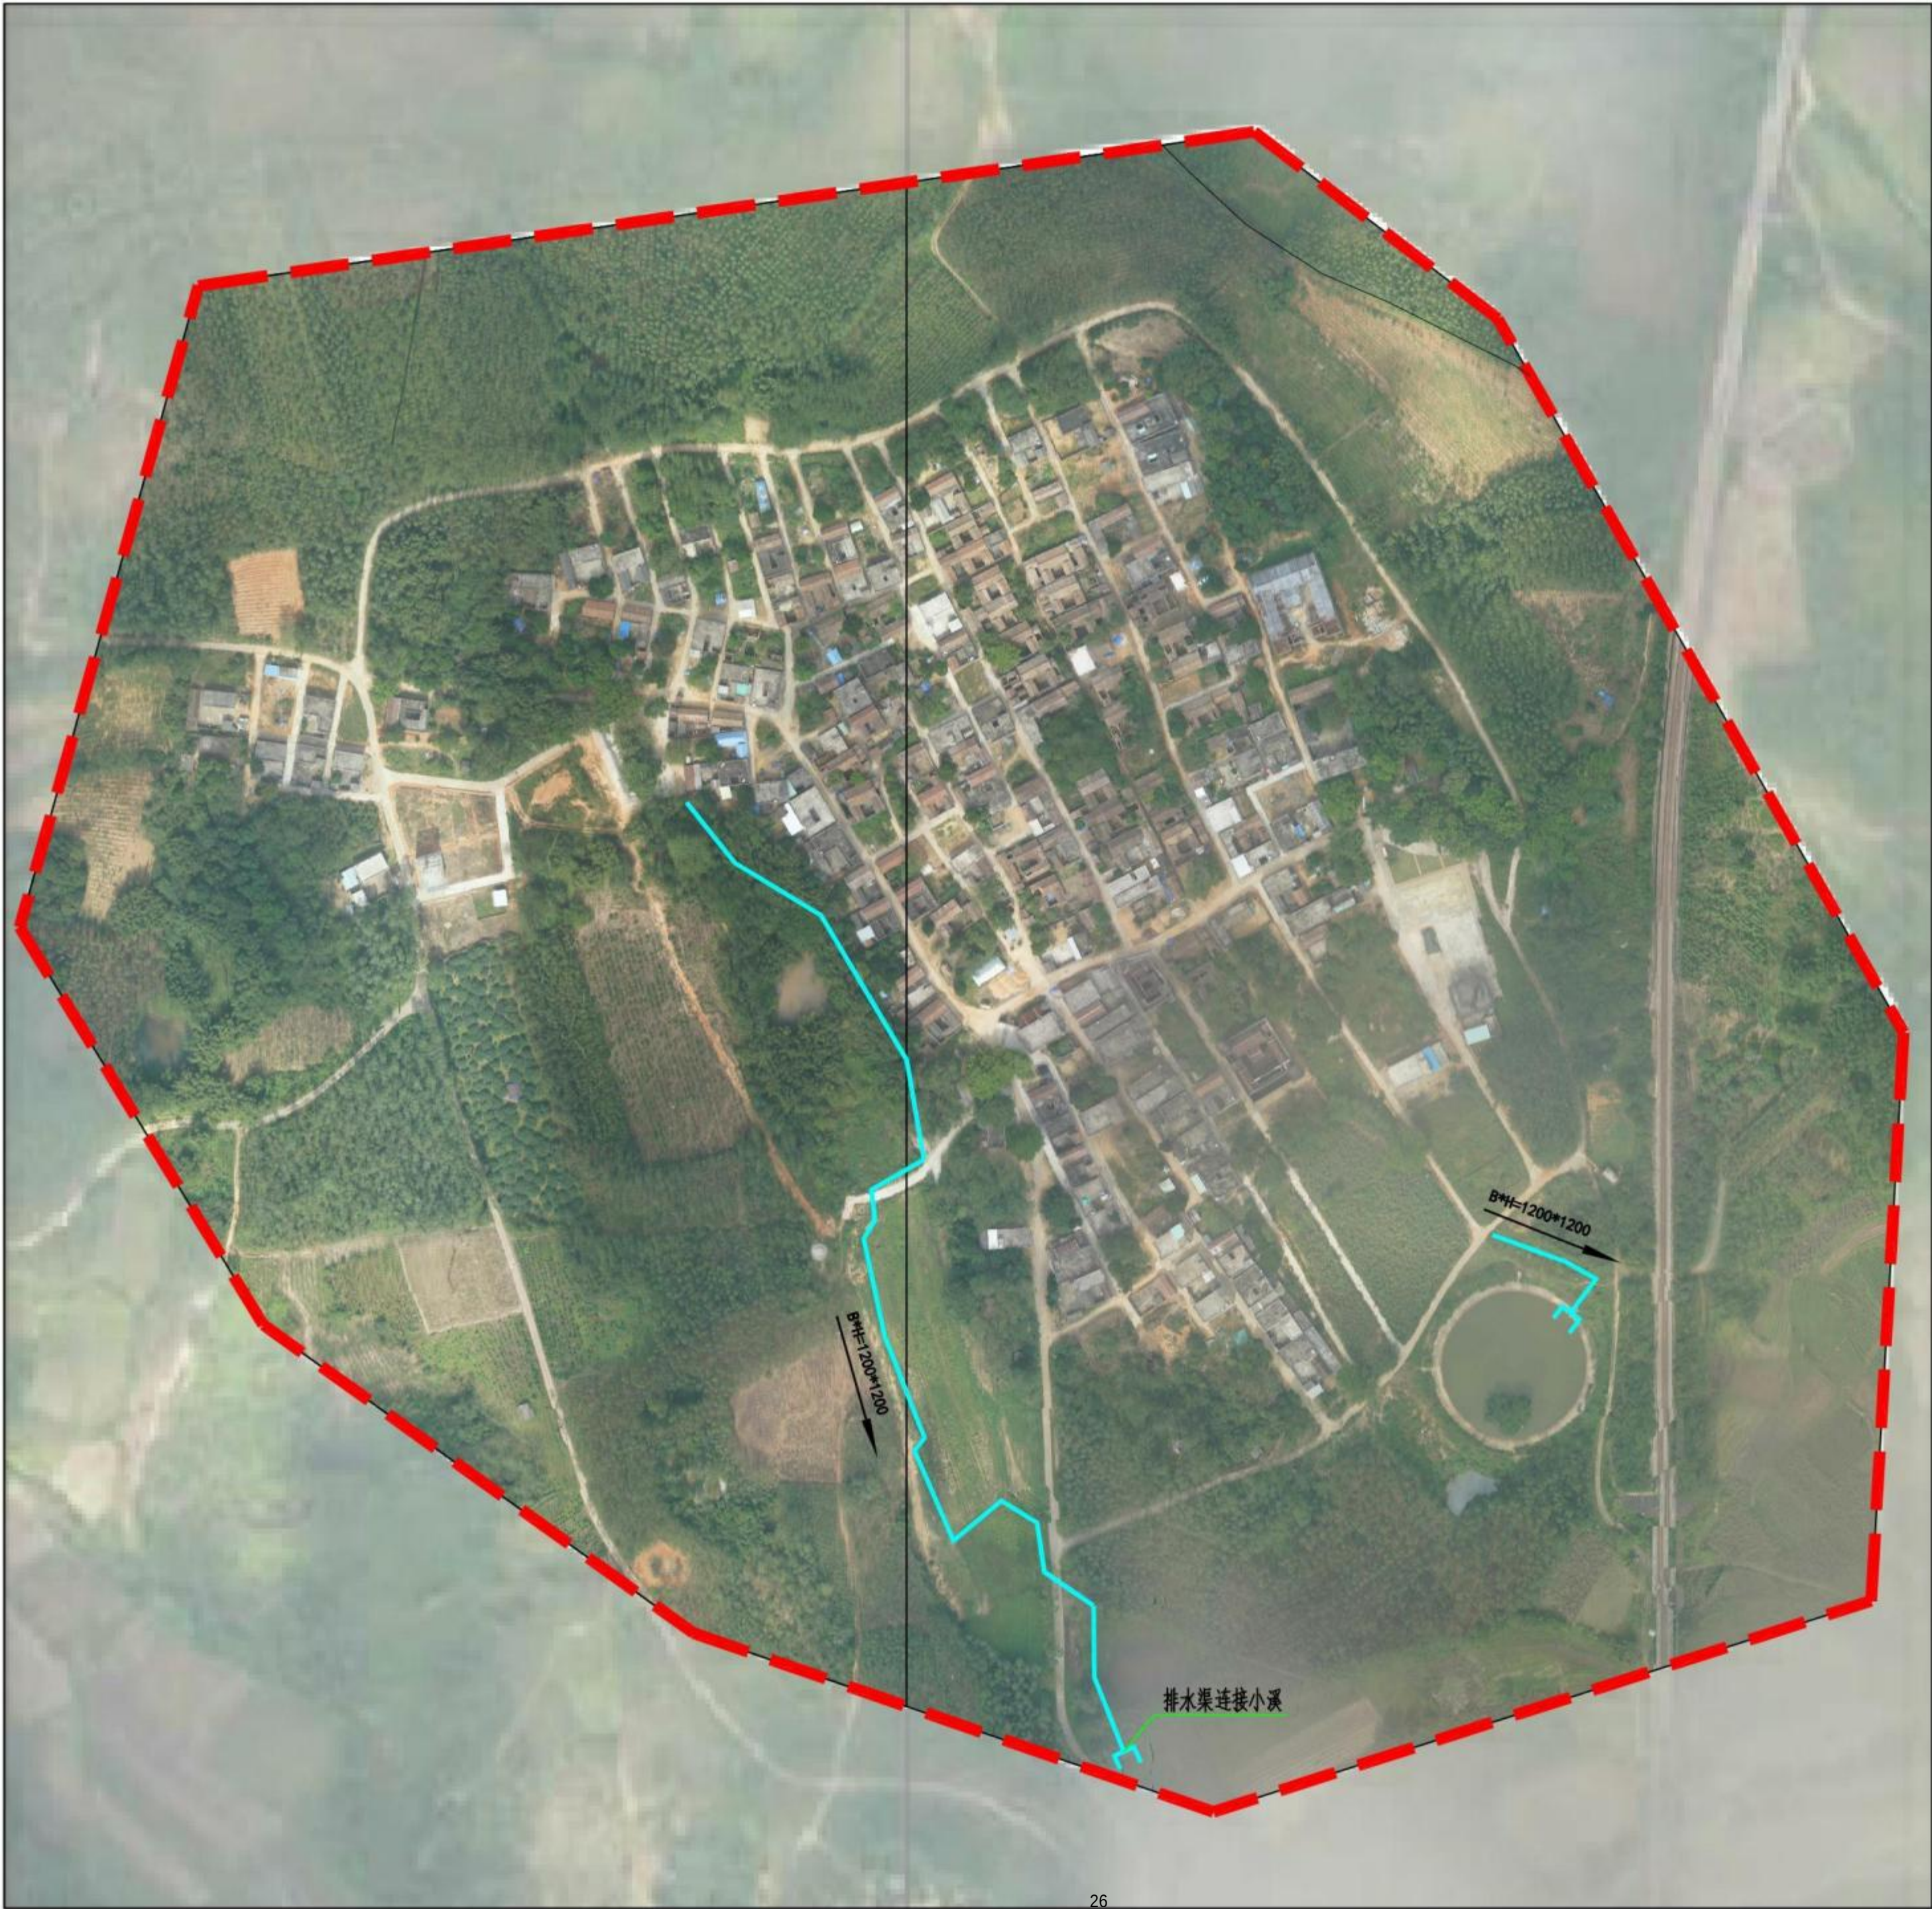
雨水工程规划图

- 图例
- 雨水沟渠
  - 排放口
  - 排水方向
  - 排水渠尺寸
  - 规划红线

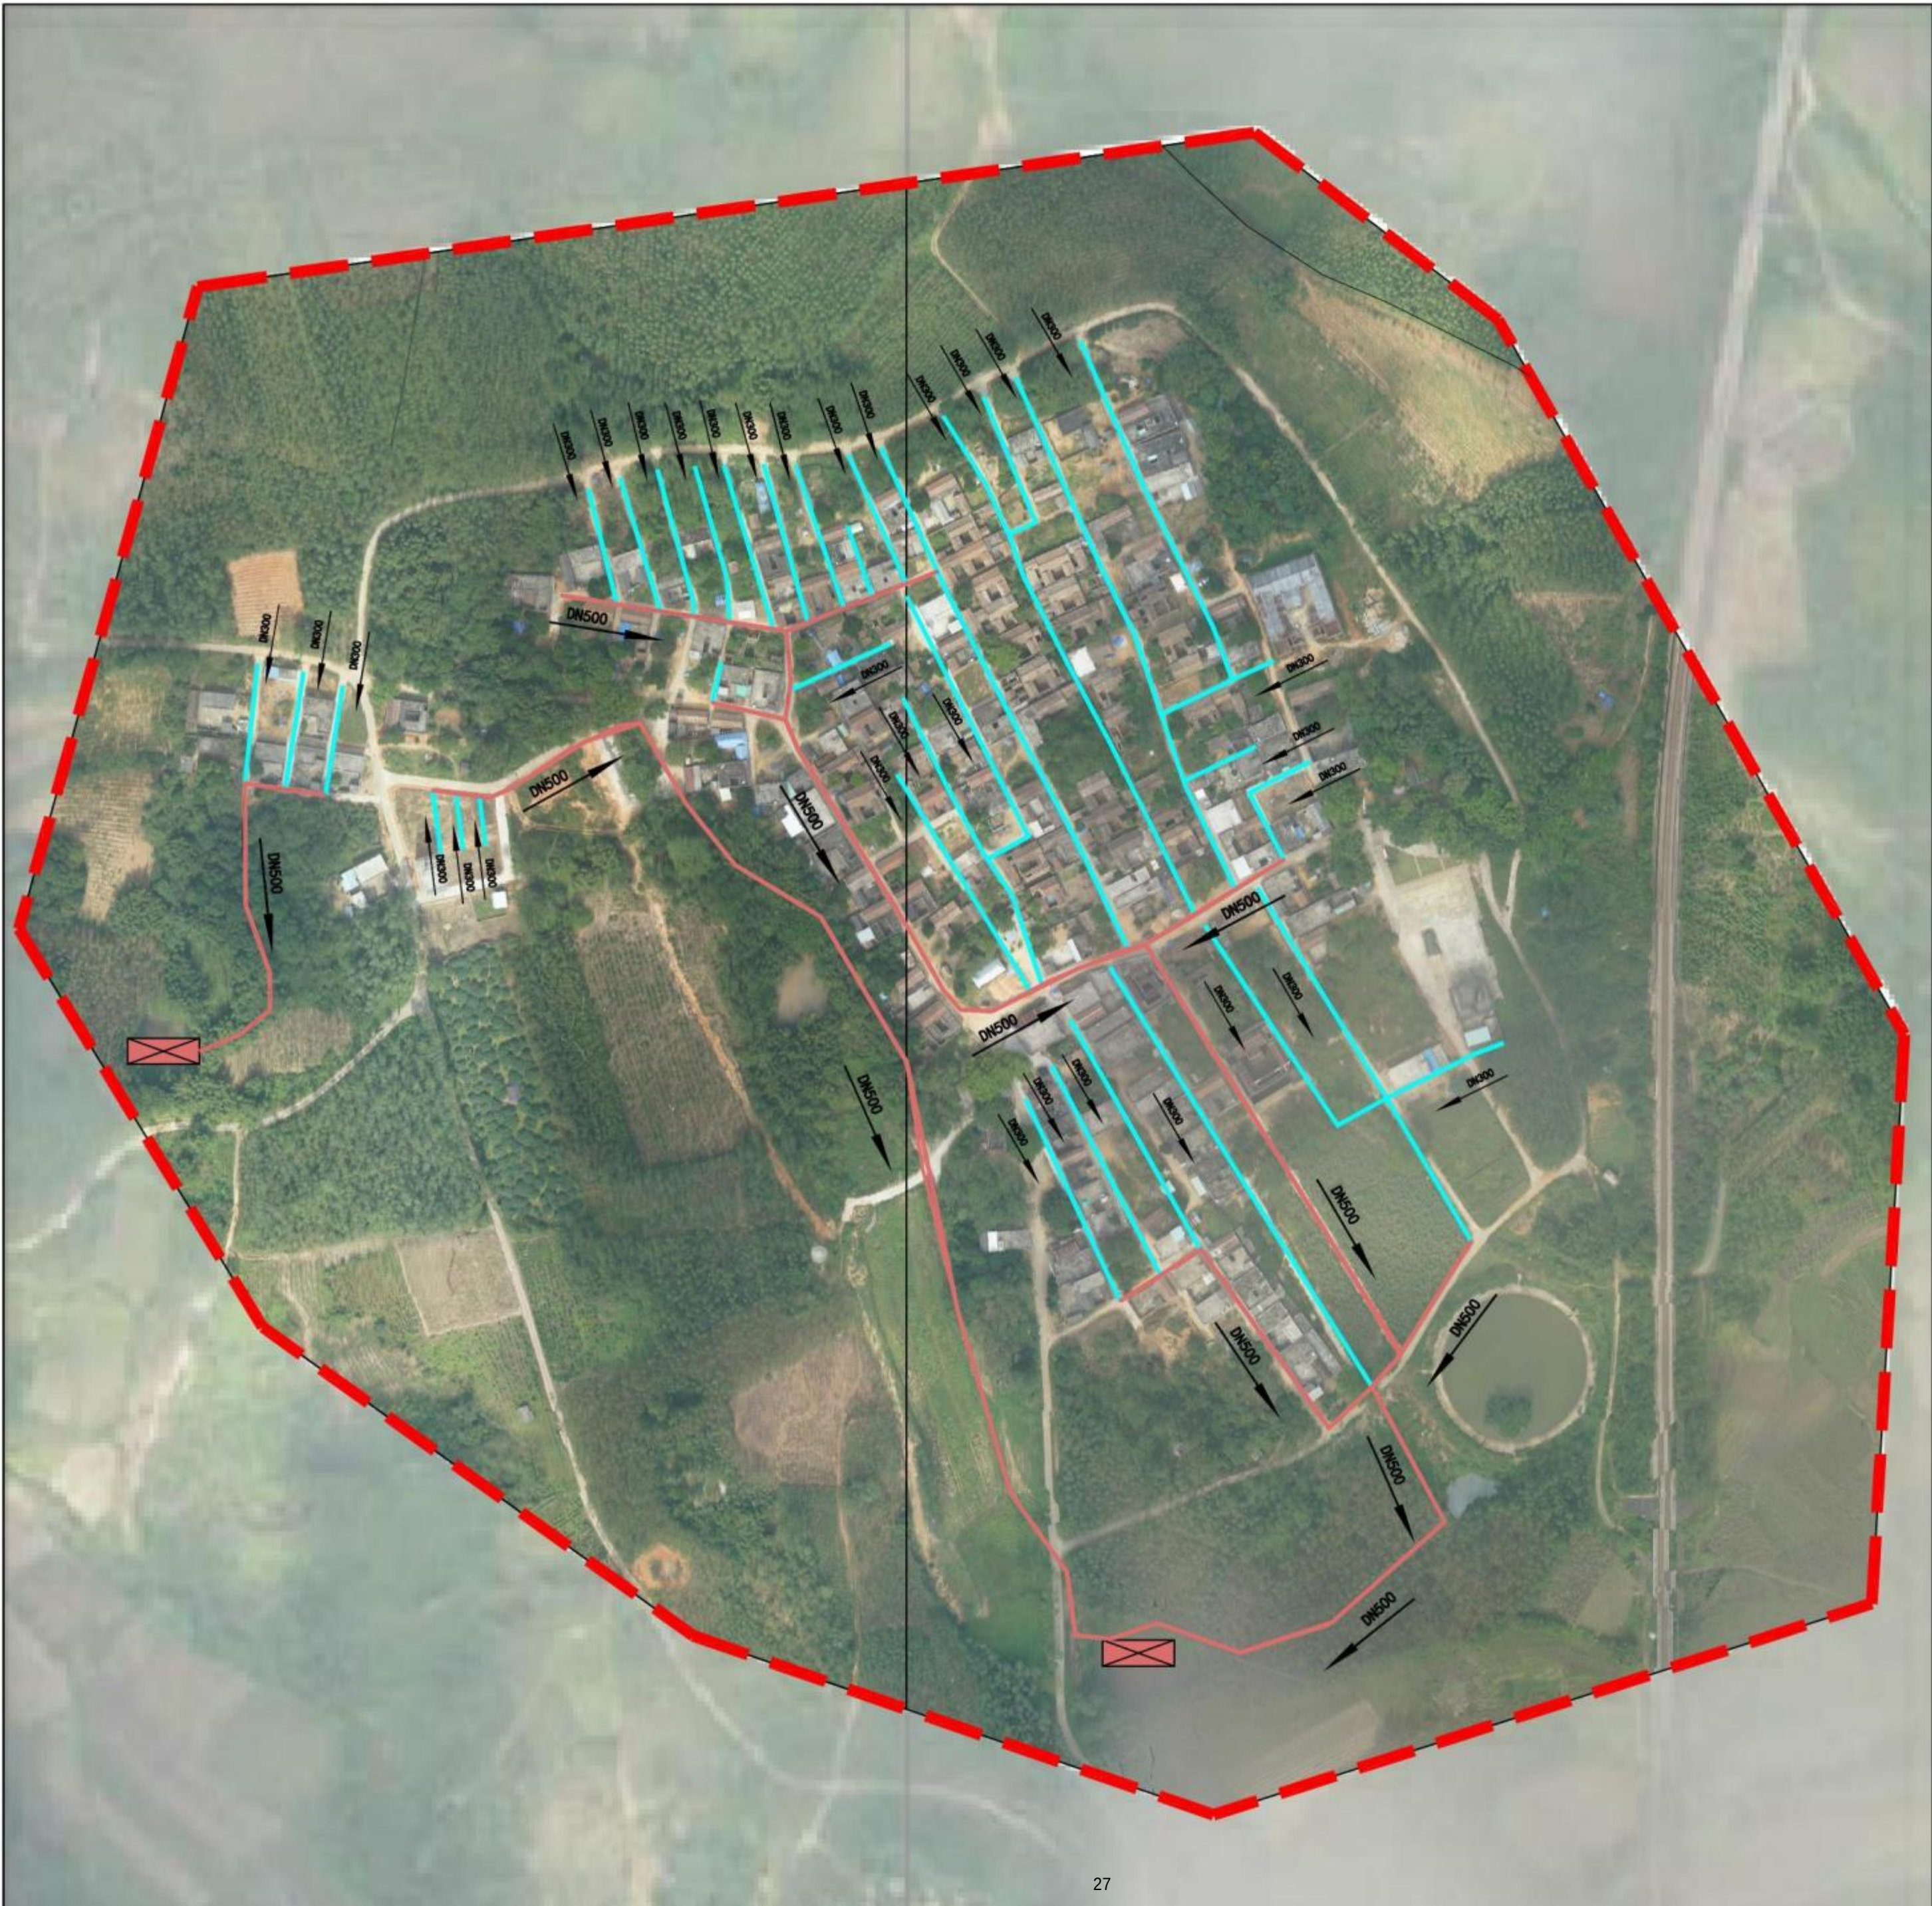
污水工程规划图

- 图例
- DN500污水管线
  - DN300污水管线
  - 排水方向
  - 污水处理设施
  - 规划红线
