# 第二部分    必要图纸

## 潮溪村简介

雷州市龙门镇潮溪村历史文化名村

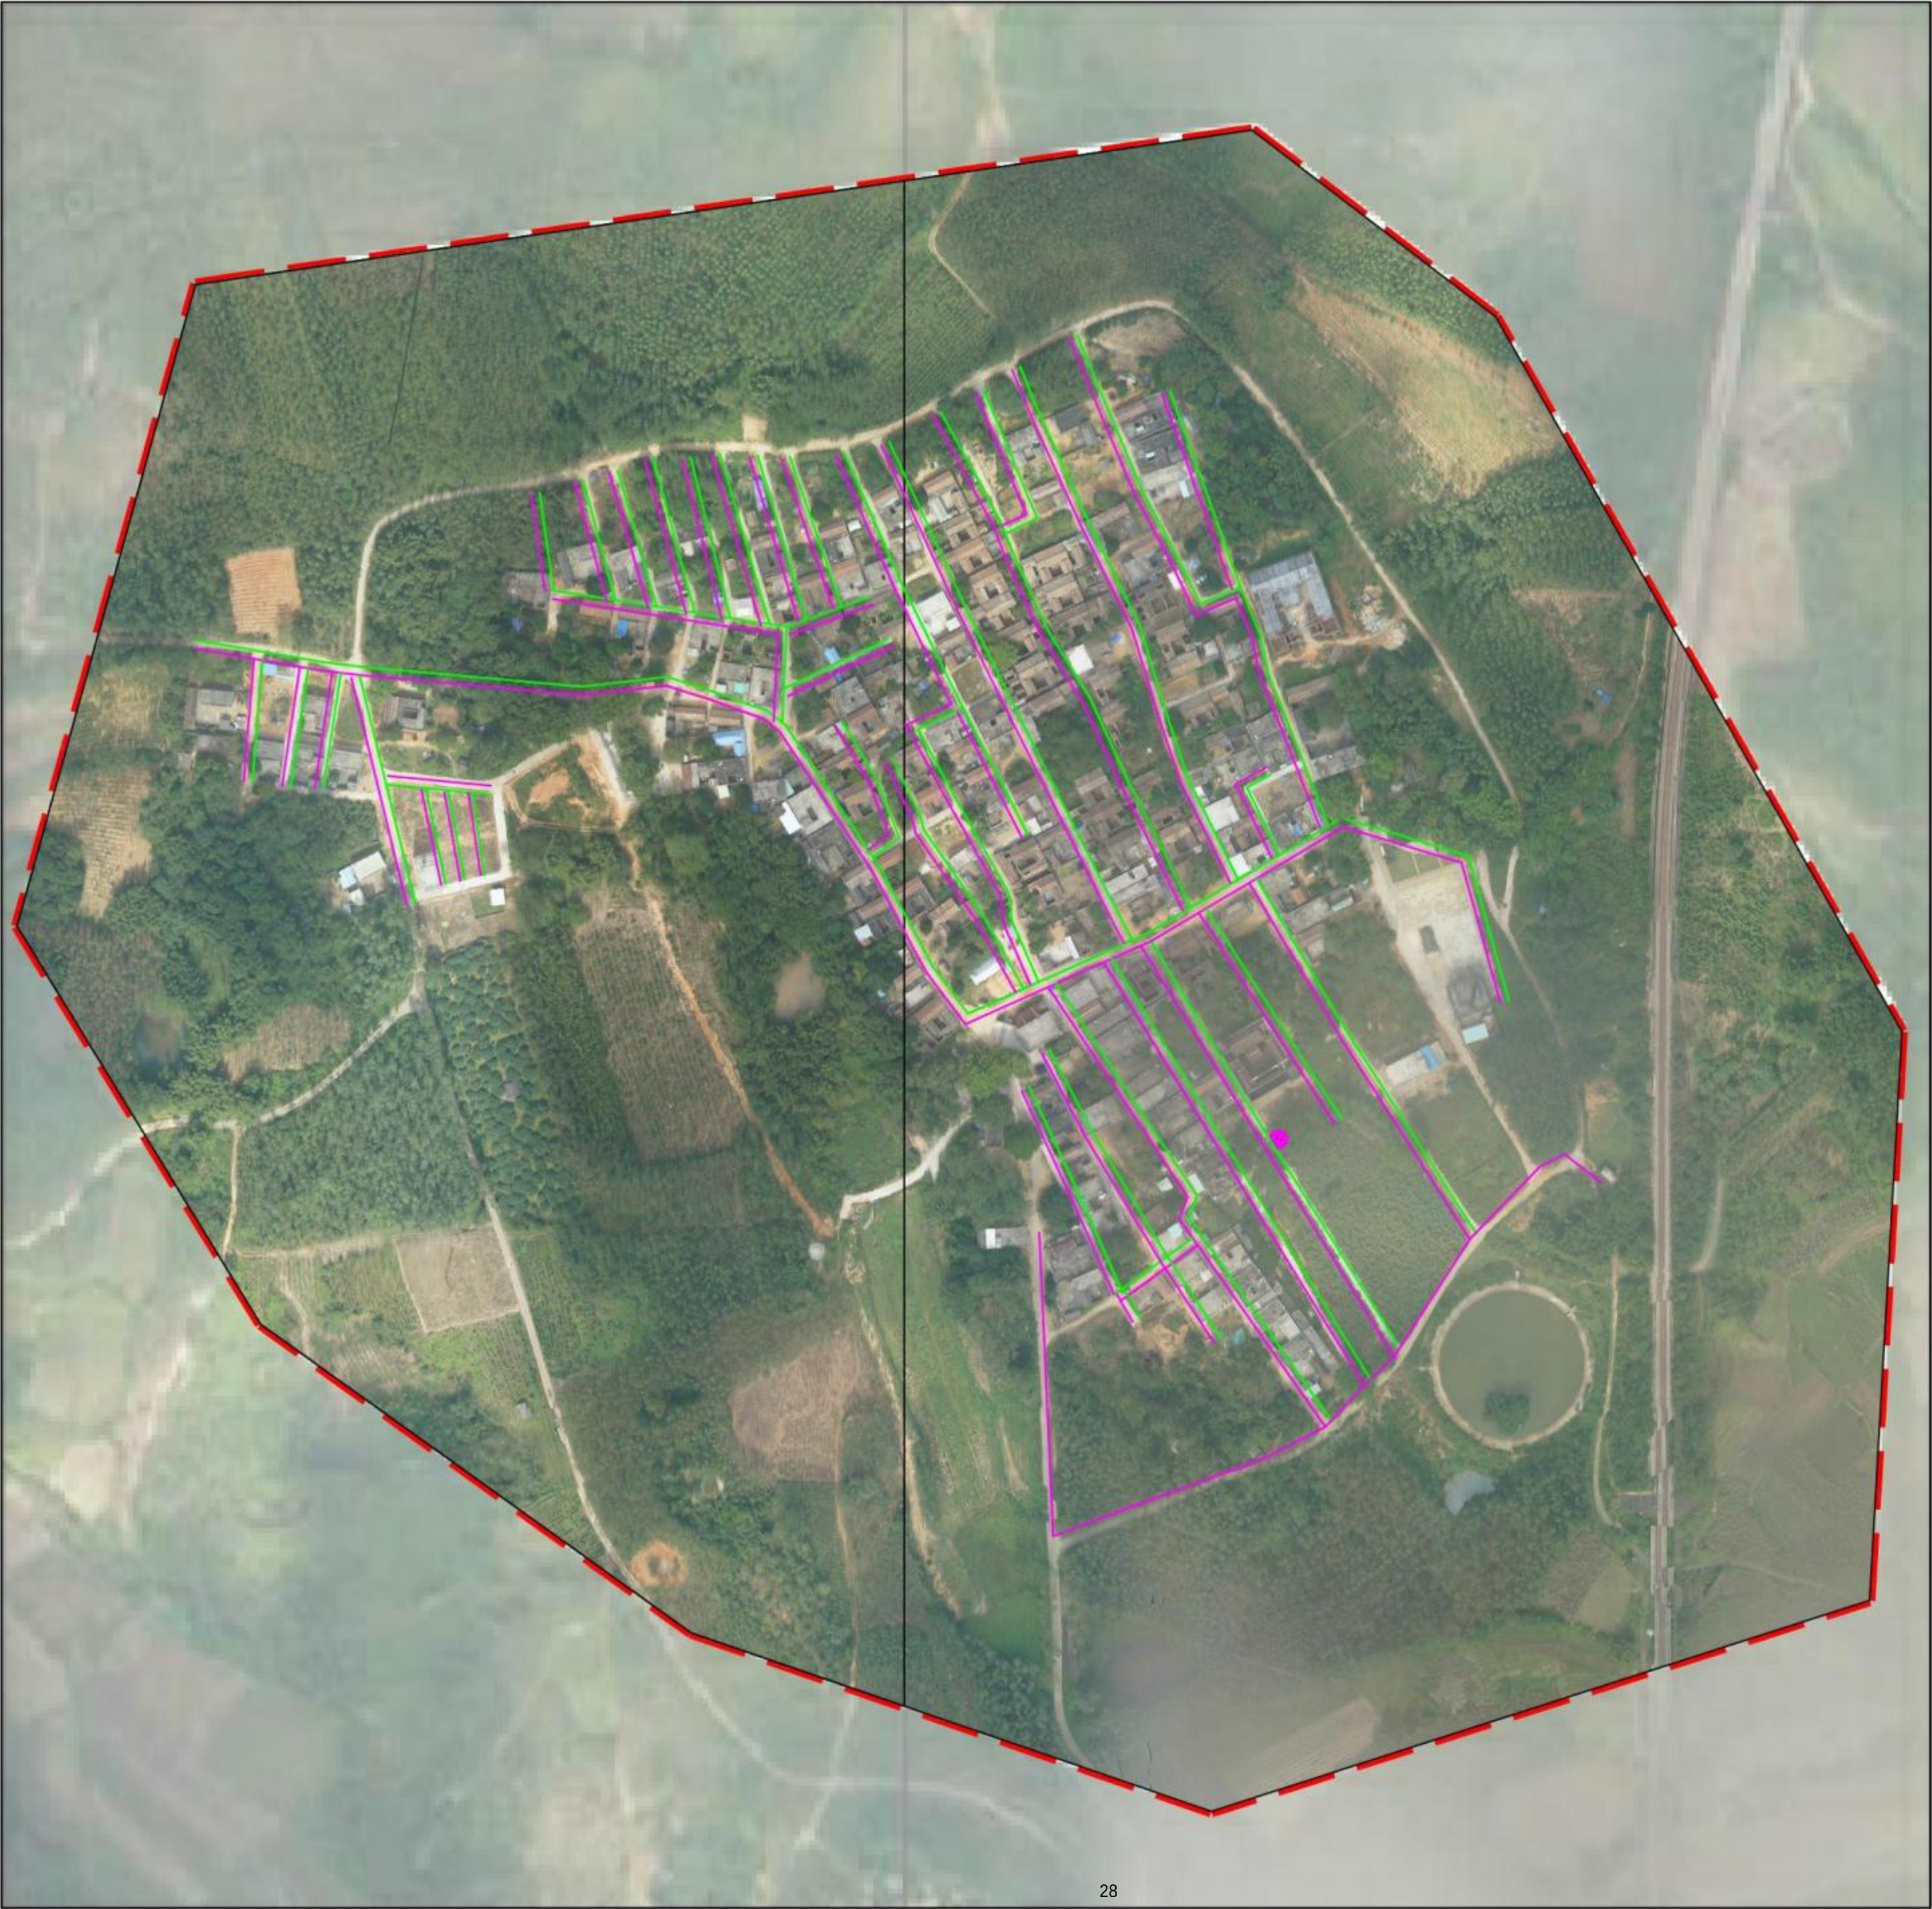
电力电信工程规划图

电力管线
-

电信管线
-

变电站
-

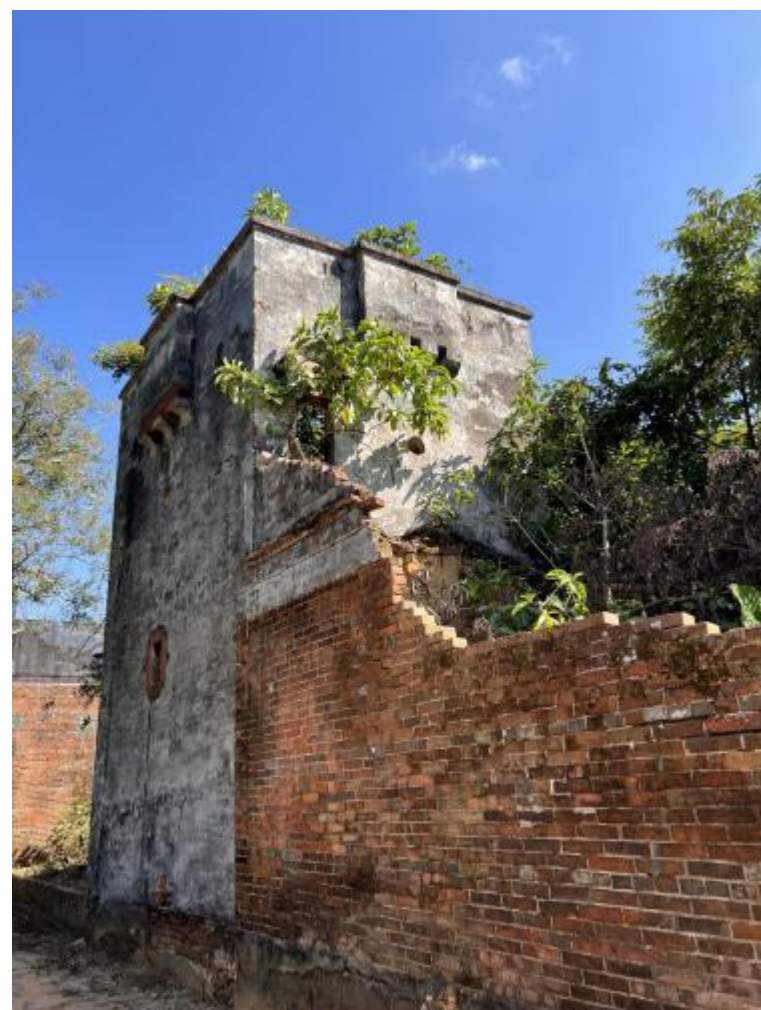
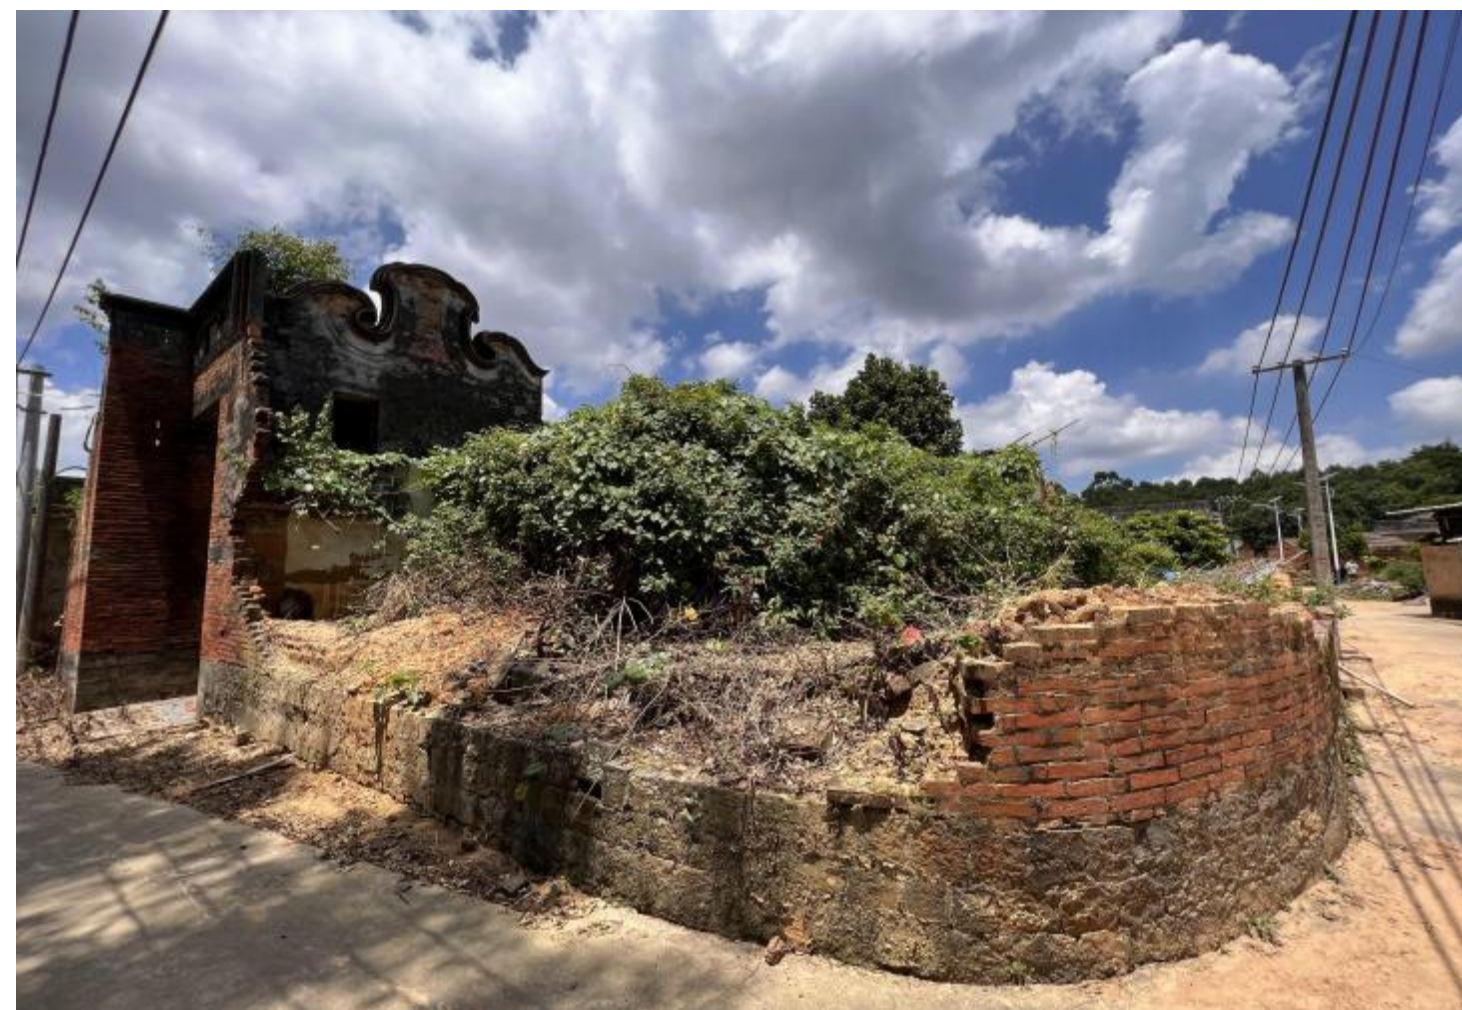
### 砌砖墙面整改说明：

- 1、对砌砖墙面损坏严重的进行修复加固，修复的材料与颜色选择与修复建筑墙体相近。

- 2、对红砖墙面保存相对完好无需进行修复的，清理墙体表面杂物。

针对核心保护区的民居存在破损、倾斜、不平整等情况进行修复，修复材料结合所修复的建筑尽可能采用当地材料，替换掉质量较差的门窗，修复风格尽量与村庄整体风格一致。村内的传统建筑墙体为砌砖墙，现代建筑为砖混墙。

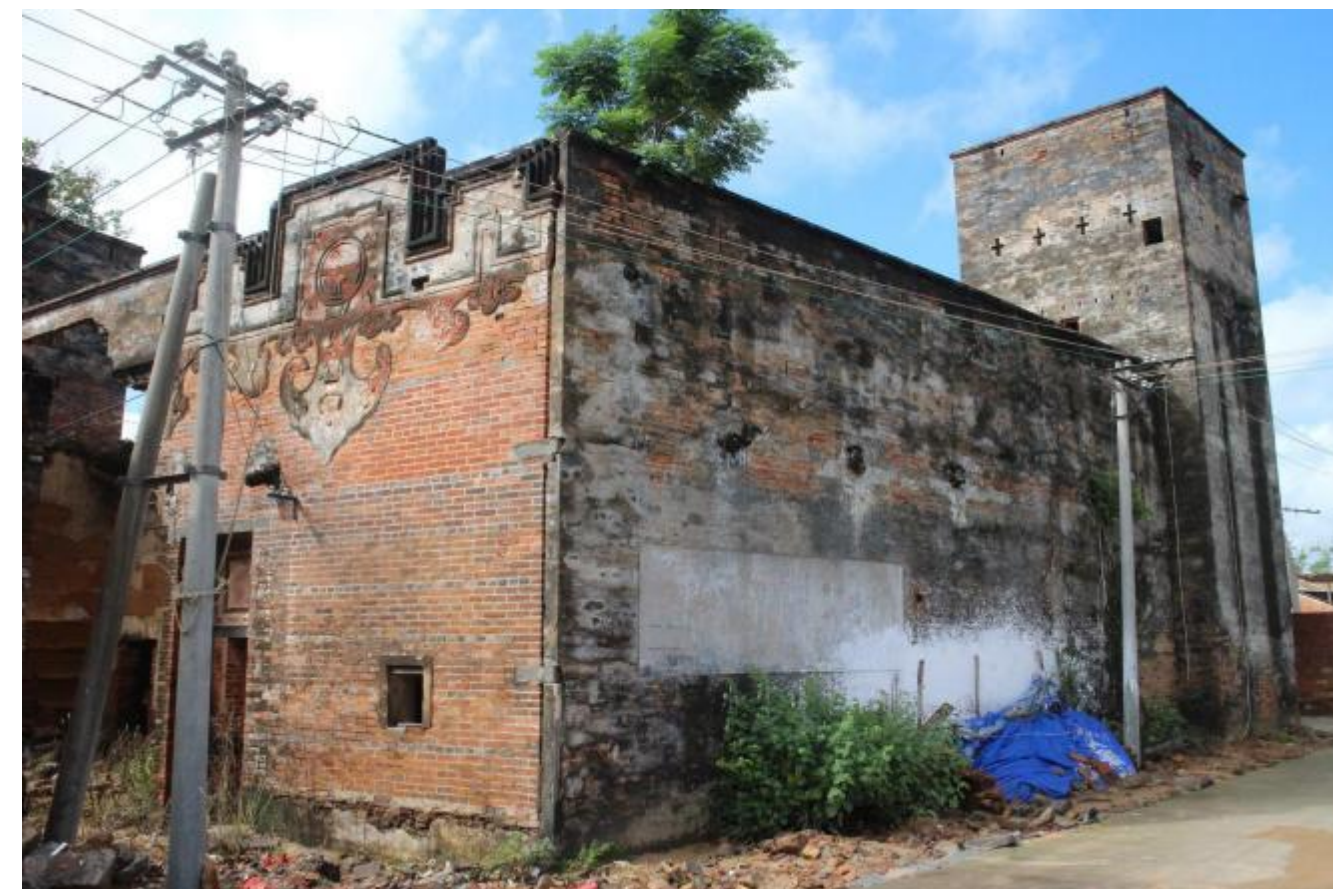
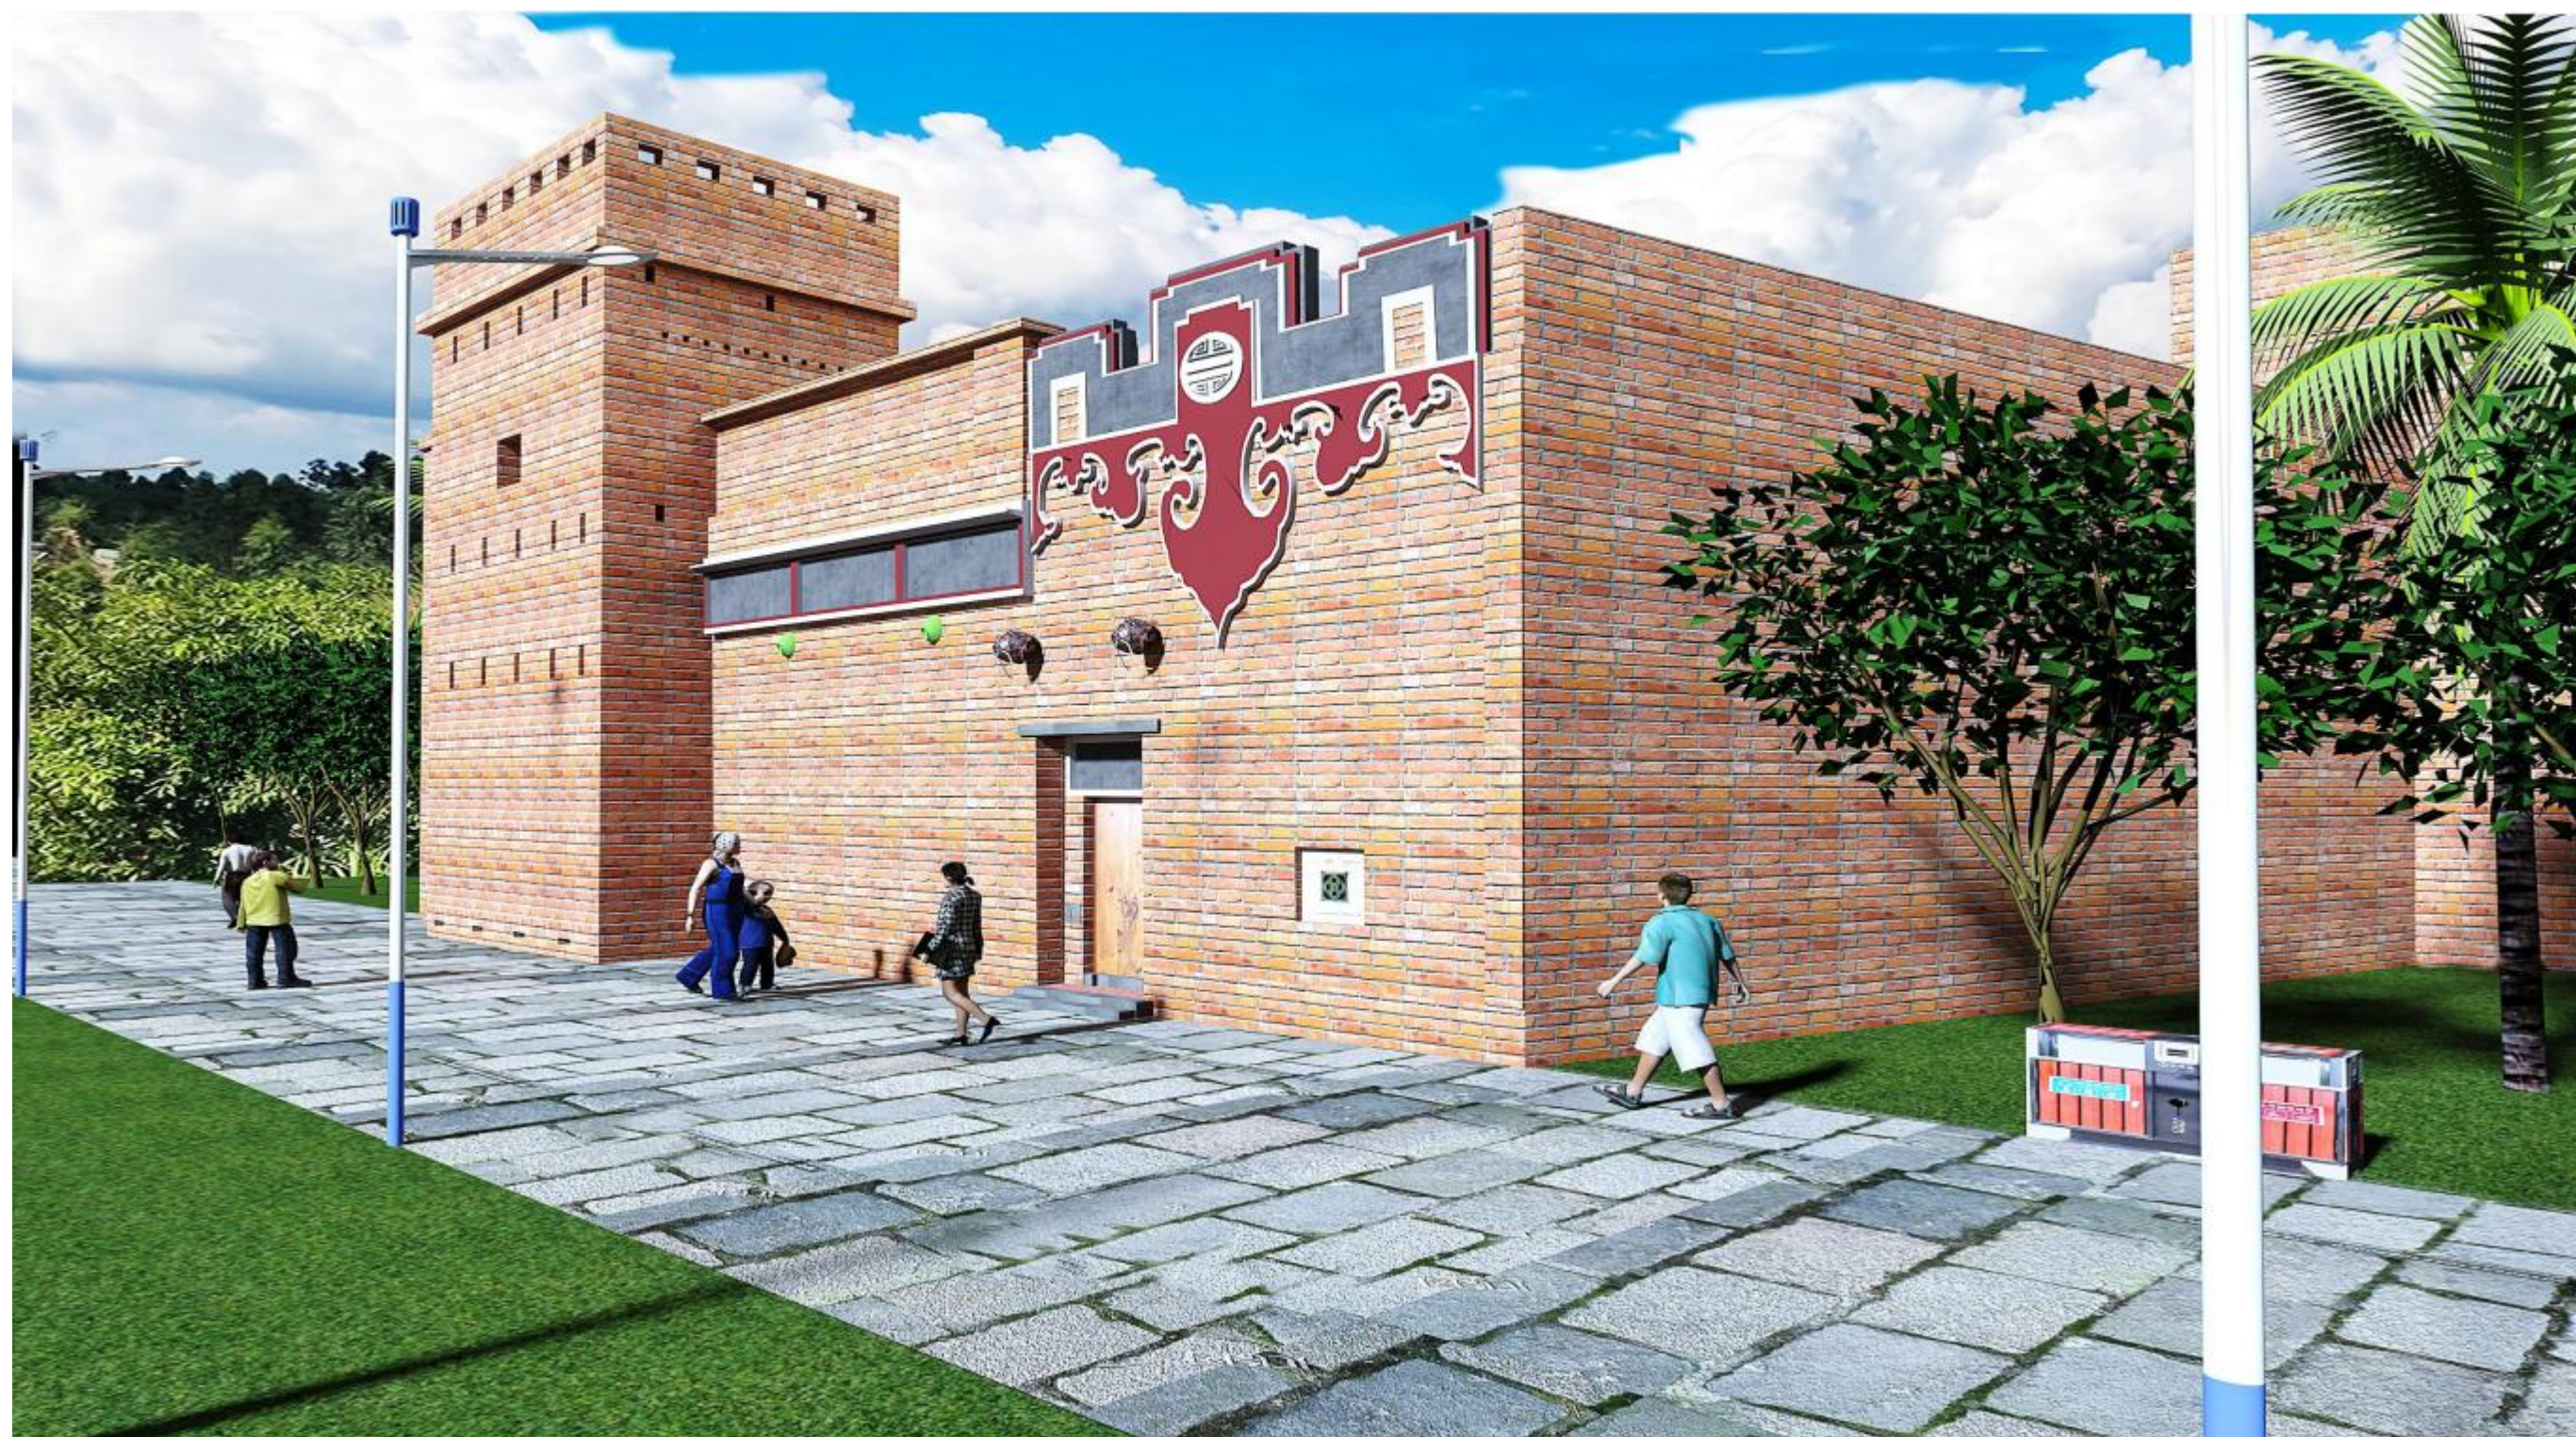
**屋顶：**

对原有坡屋顶进行修缮，保留传统建筑屋顶，采用小红瓦作为修缮材料。

**墙身：**

原有墙体损坏严重，墙体采用夯土墙进行加固，装修成原有建筑色彩。

**披檐：**

对相应的披檐采用加固的方式进行整治维护，采用小红瓦作为材料，用以保护墙体以及门窗。

**门窗：**

为协调建筑色彩，将带有现代色彩的门窗加木纹套窗，既保护门窗，又丰富建筑立面。

**勒脚：**

勒脚做法，选用当地的青石板以地面以上60CM高做修饰。适应当地建筑传统。

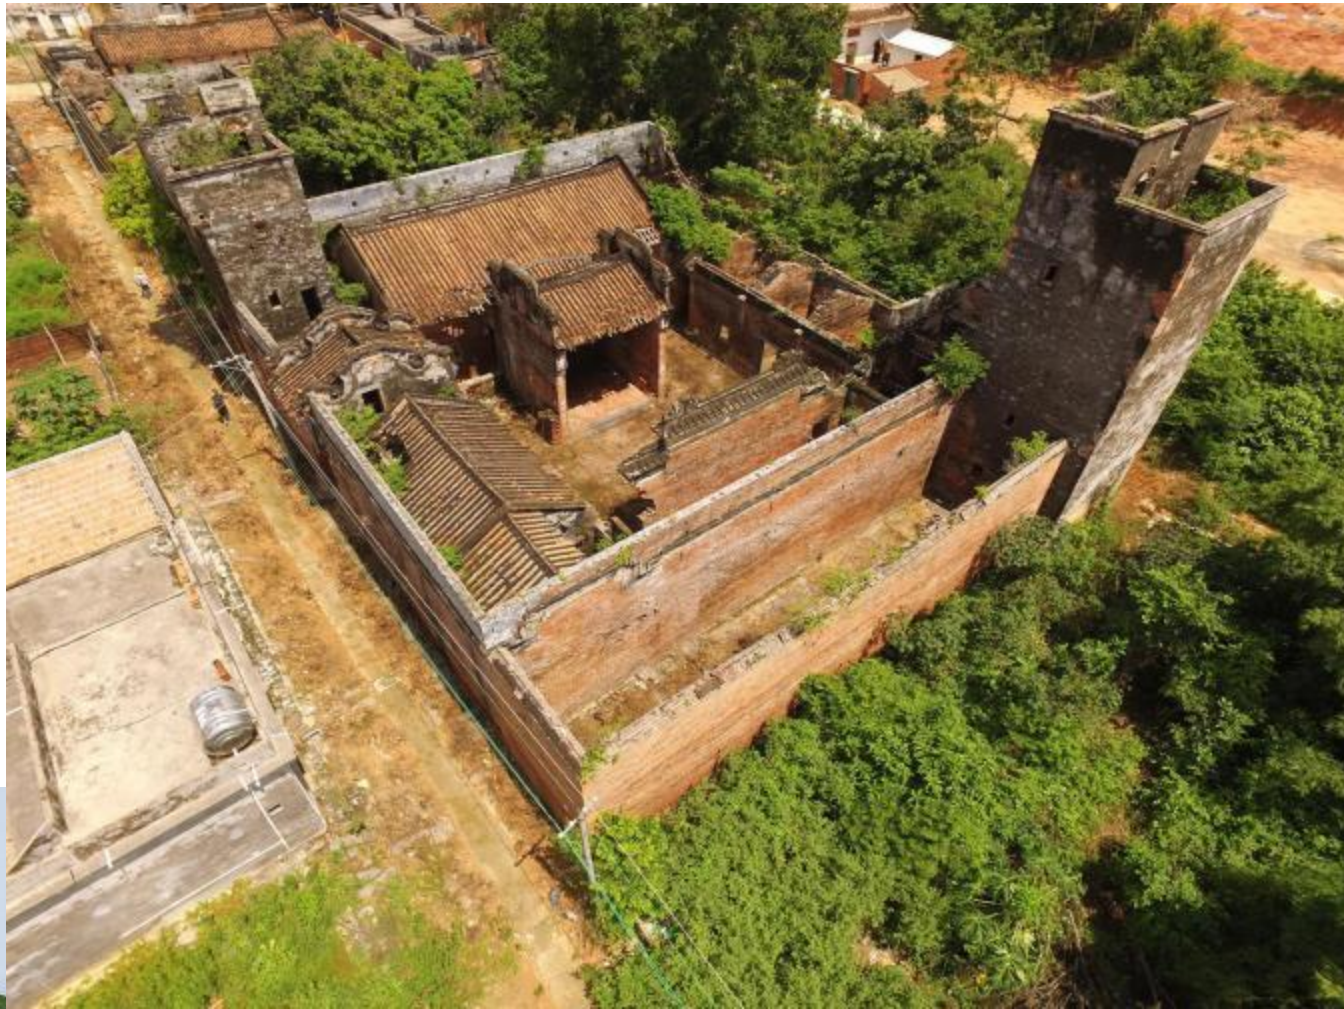
整治说明：

针对祠堂，书院等公共类历史建筑，按照《历史文化名城名镇名村保护条例》要求进行保护，对其残缺损坏的部分进行修补，对整体进行日常的维护保养。原则是修旧如故、只修不建。具体办法包括日常保养，防护加固、现状修整等。

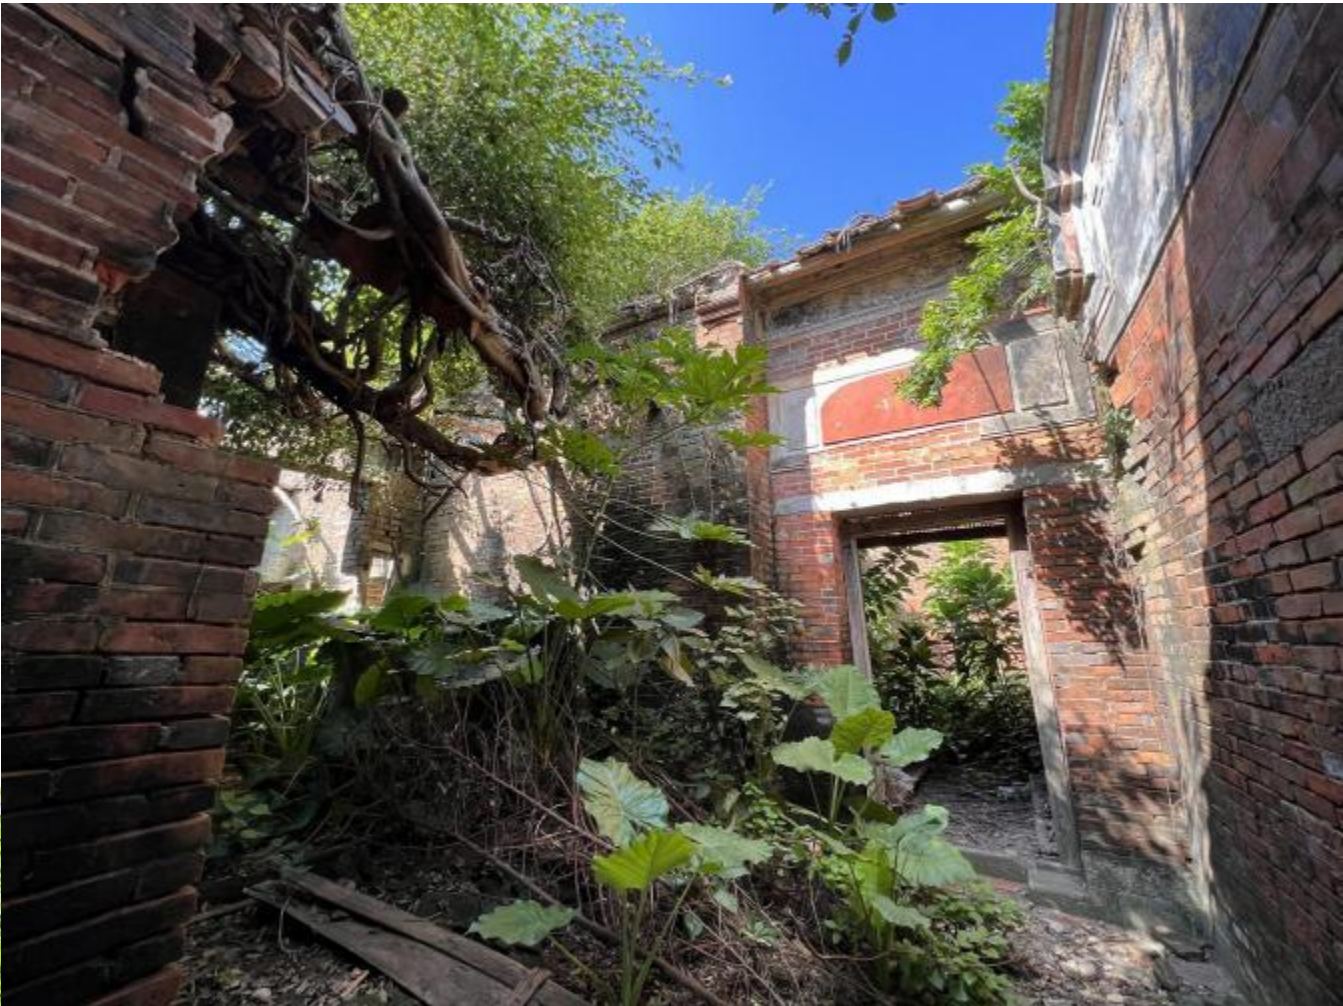
整治说明：

针对祠堂，书院等公共类历史建筑，按照《历史文化名城名镇名村保护条例》要求进行保护，对其残缺损坏的部分进行修补，对整体进行日常的维护保养。原则是修旧如故、只修不建。具体办法包括日常保养，防护加固、现状修整等。

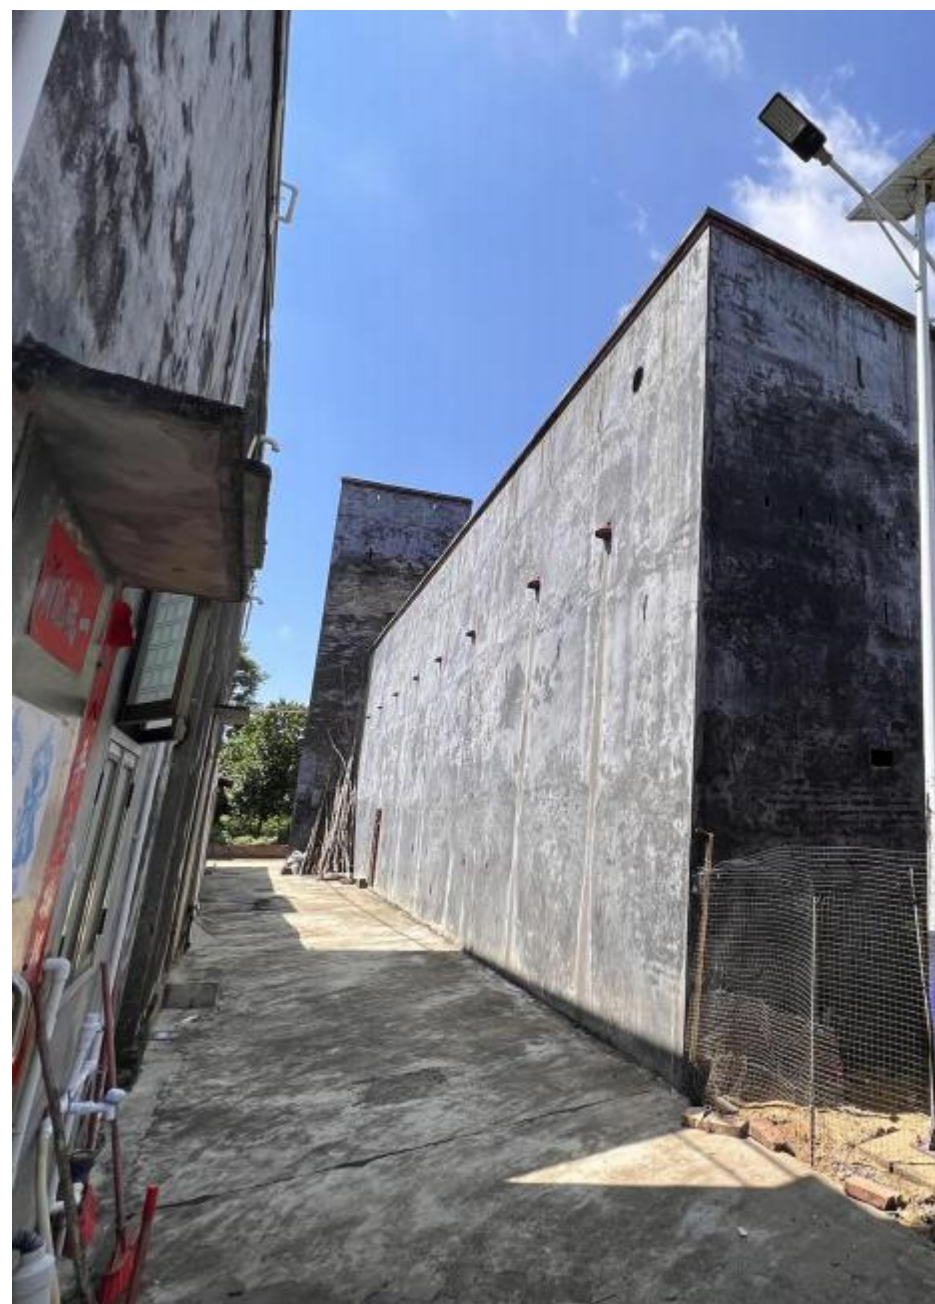
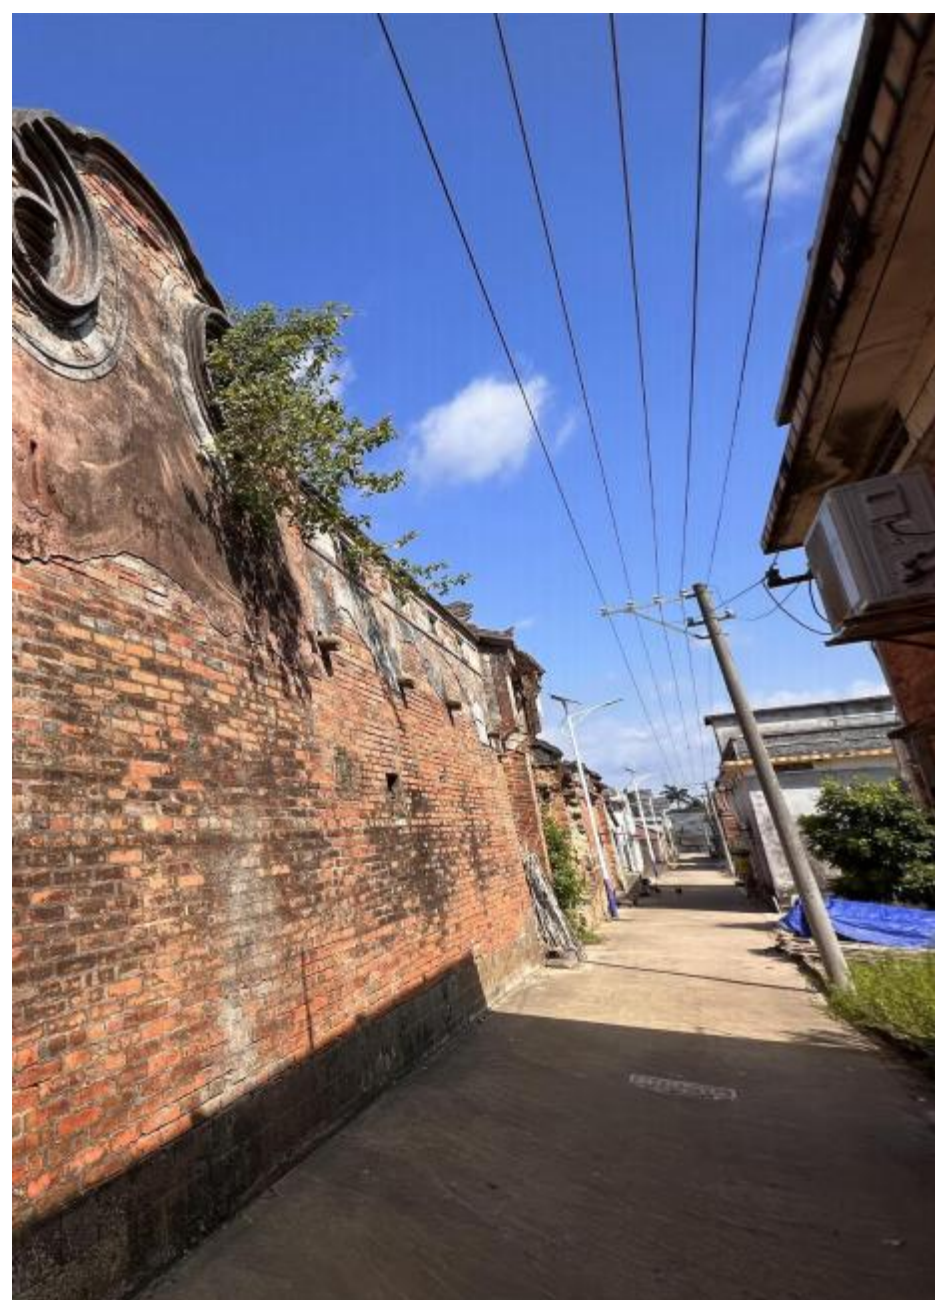
**整治措施：**

还原部分已水泥罩面和与传统风貌不符的铺砖的巷道为原始风貌，采用青石板进行铺砖，联系村内现代建筑与传统建筑，形成整体修缮部分破损的路面。

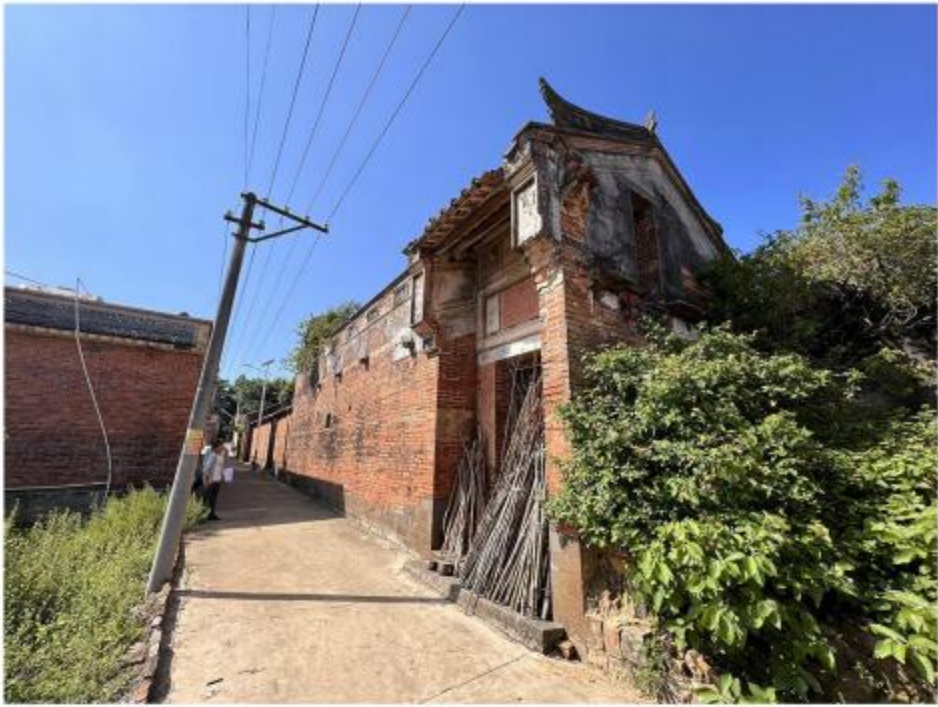
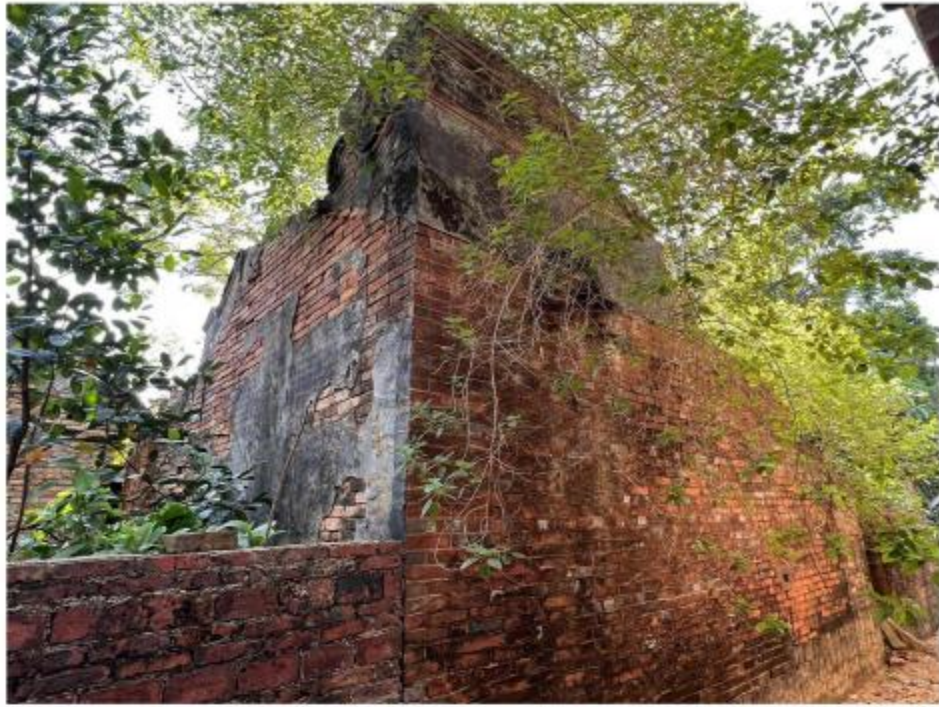
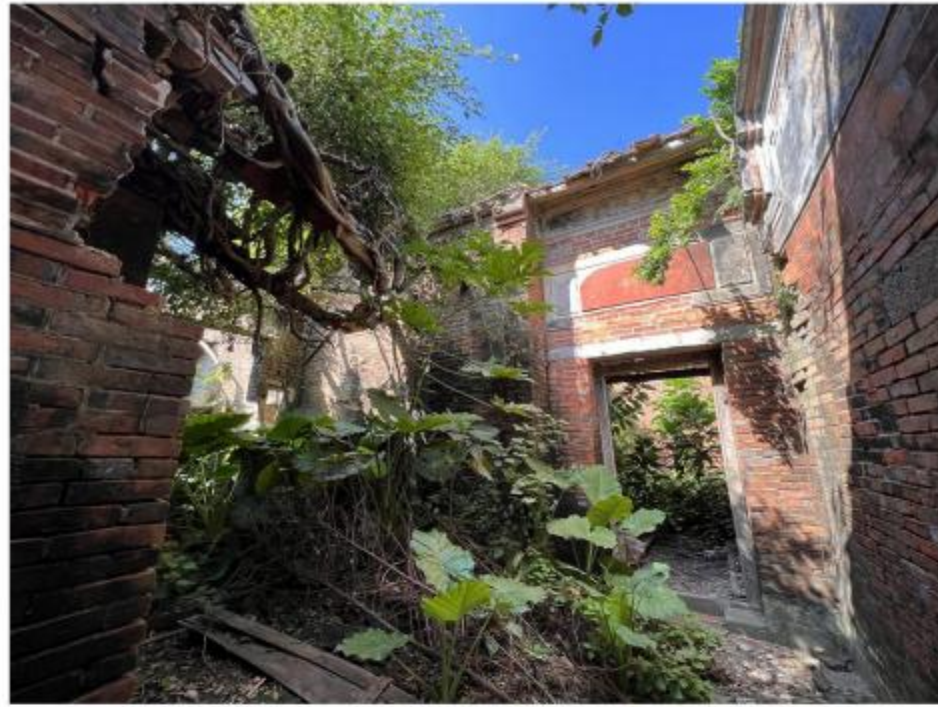
| 传统建筑测绘图 | |

| 建筑名称 | 分州第 |
| 占地面积 (m²) | 468. 6m² |
| 建筑面积 (m²) | 387. 3m² |

| 建筑现状 | 建筑空置，缺乏维护，屋顶墙体等破损严重，急需修缮。 |
| 保护措施 | 对建筑抢救性修缮维护，检修屋面及墙体，对腐蚀破损构件加固更换，修缮门窗隔扇，整治周边环境，改善基础设施，恢复居住功能。 |

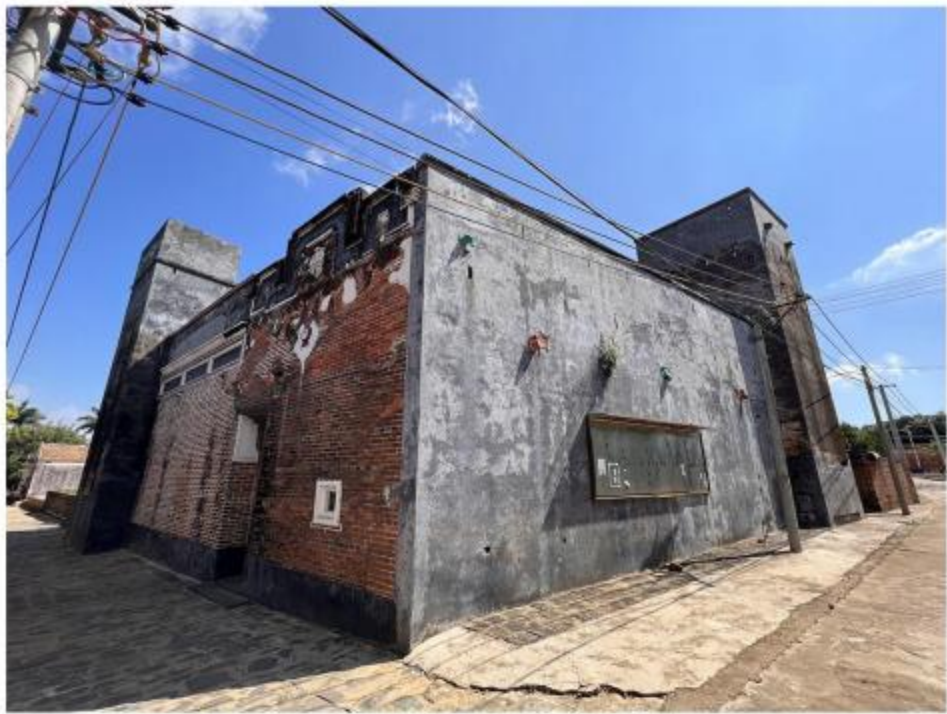
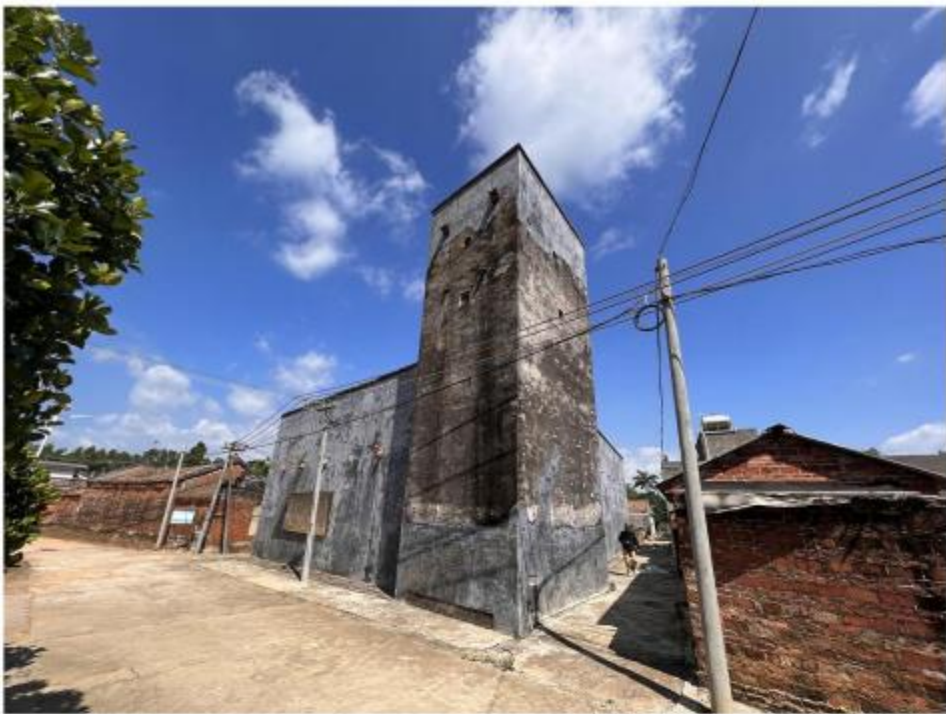
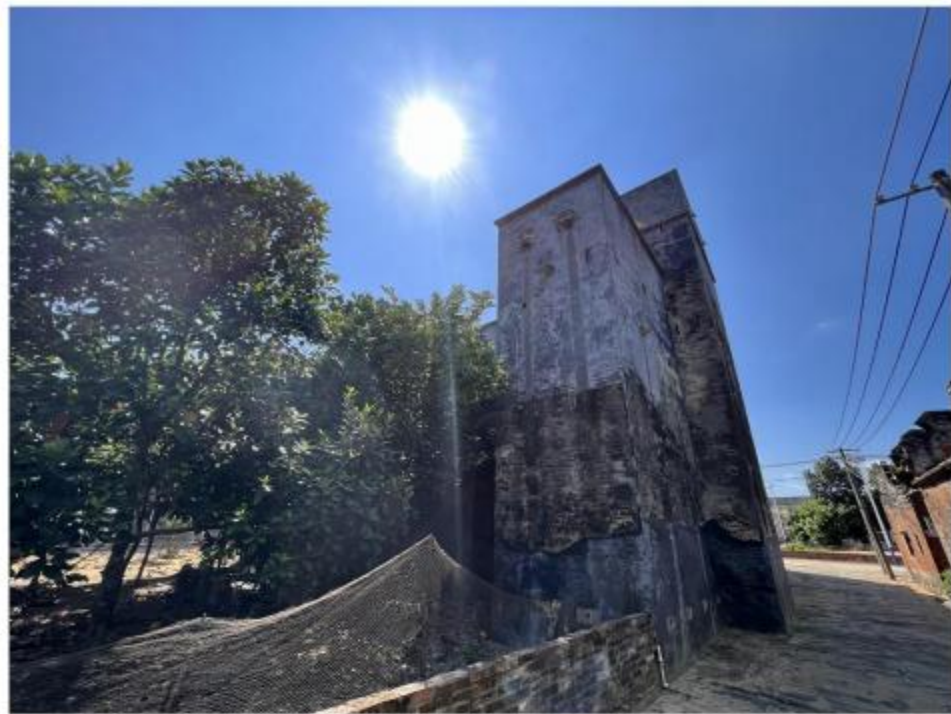
| 传统建筑测绘图 | |

| 传统建筑测绘图 | |
|---|---|
| 建筑名称 | 富德 |
| 占地面积 (m²) | 322. 6m² |
| 建筑面积 (m²) | 233. 4m² |

| 建筑现状 | 保存较好，但缺乏维护，局部屋顶瓦片脱落，门窗隔扇破损，建筑空置，屋顶墙体等破损严重，急需修缮。 |
| 保护措施 | 对建筑抢救性修缮维护，检修屋面及墙体，对腐蚀破损构件加固更换，修缮门窗隔扇，整治周边环境，改善基础设施，恢复居住功能。 |

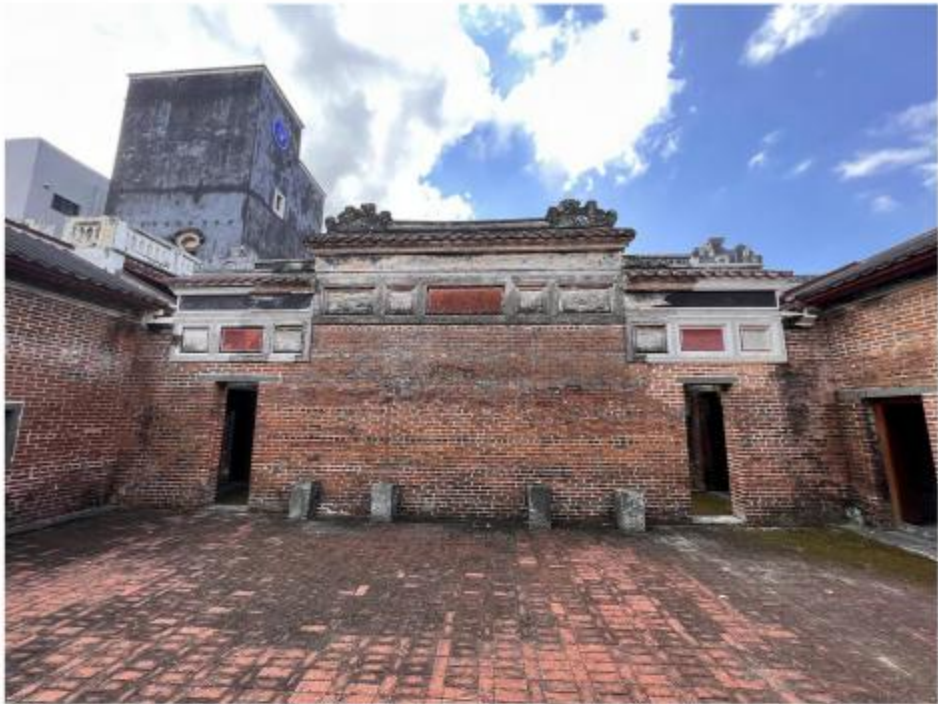
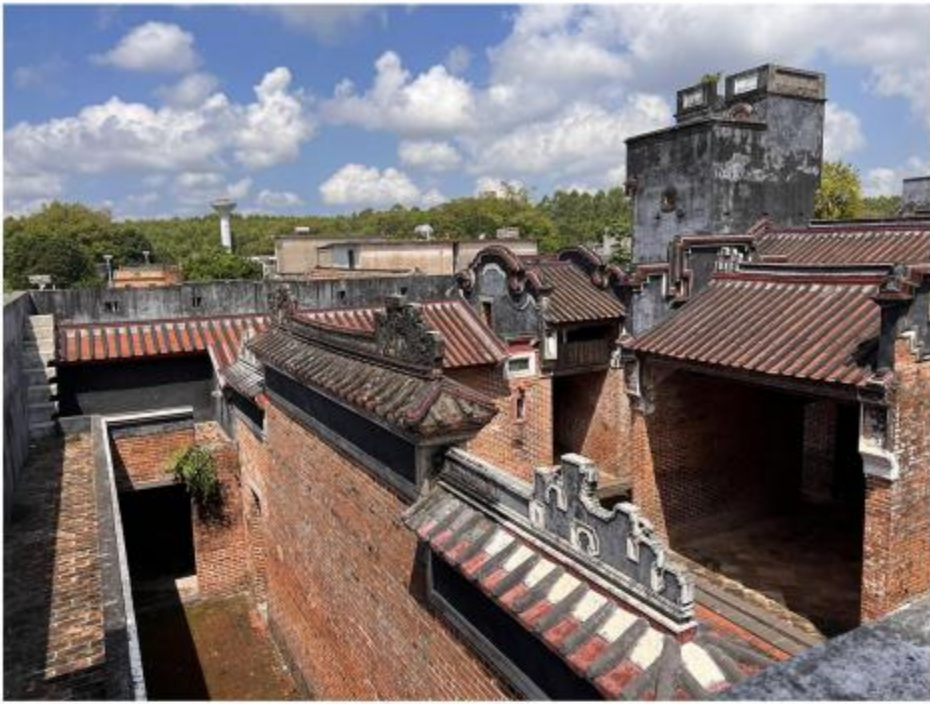
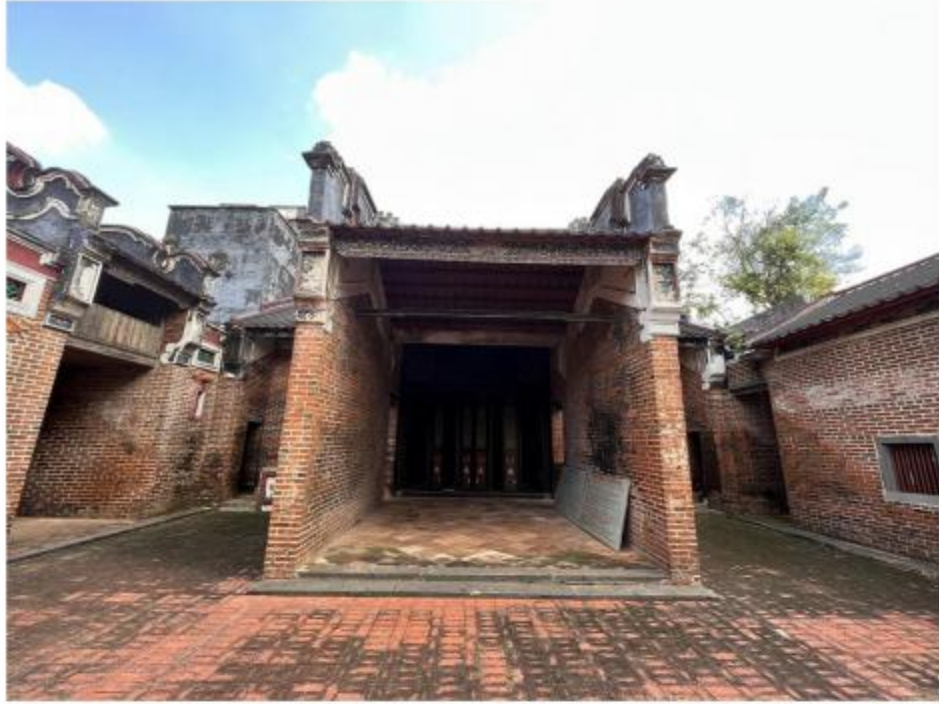
| 传统建筑测绘图 | |

| 传统建筑测绘图 | |
|---|---|
| 建筑名称 | 朝议第 |
| 占地面积 (m²) | 687m² |
| 建筑面积 (m²) | 493m² |

| 建筑现状 | 保存较好，但缺乏维护，局部屋顶瓦片脱落，门窗隔扇破损，建筑空置，屋顶墙体等破损严重，急需修缮。 |
| 保护措施 | 对建筑抢救性修缮维护，检修屋面及墙体，对腐蚀破损构件加固更换，修缮门窗隔扇，整治周边环境，改善基础设施，恢复居住功能。 |
